タービン建屋東側における地下水
及び海水中の放射性物質濃度上昇事象
に対する調査・検討状況概要
【参考資料】

平成25年9月13日

東京電力株式会社

本資料の目的

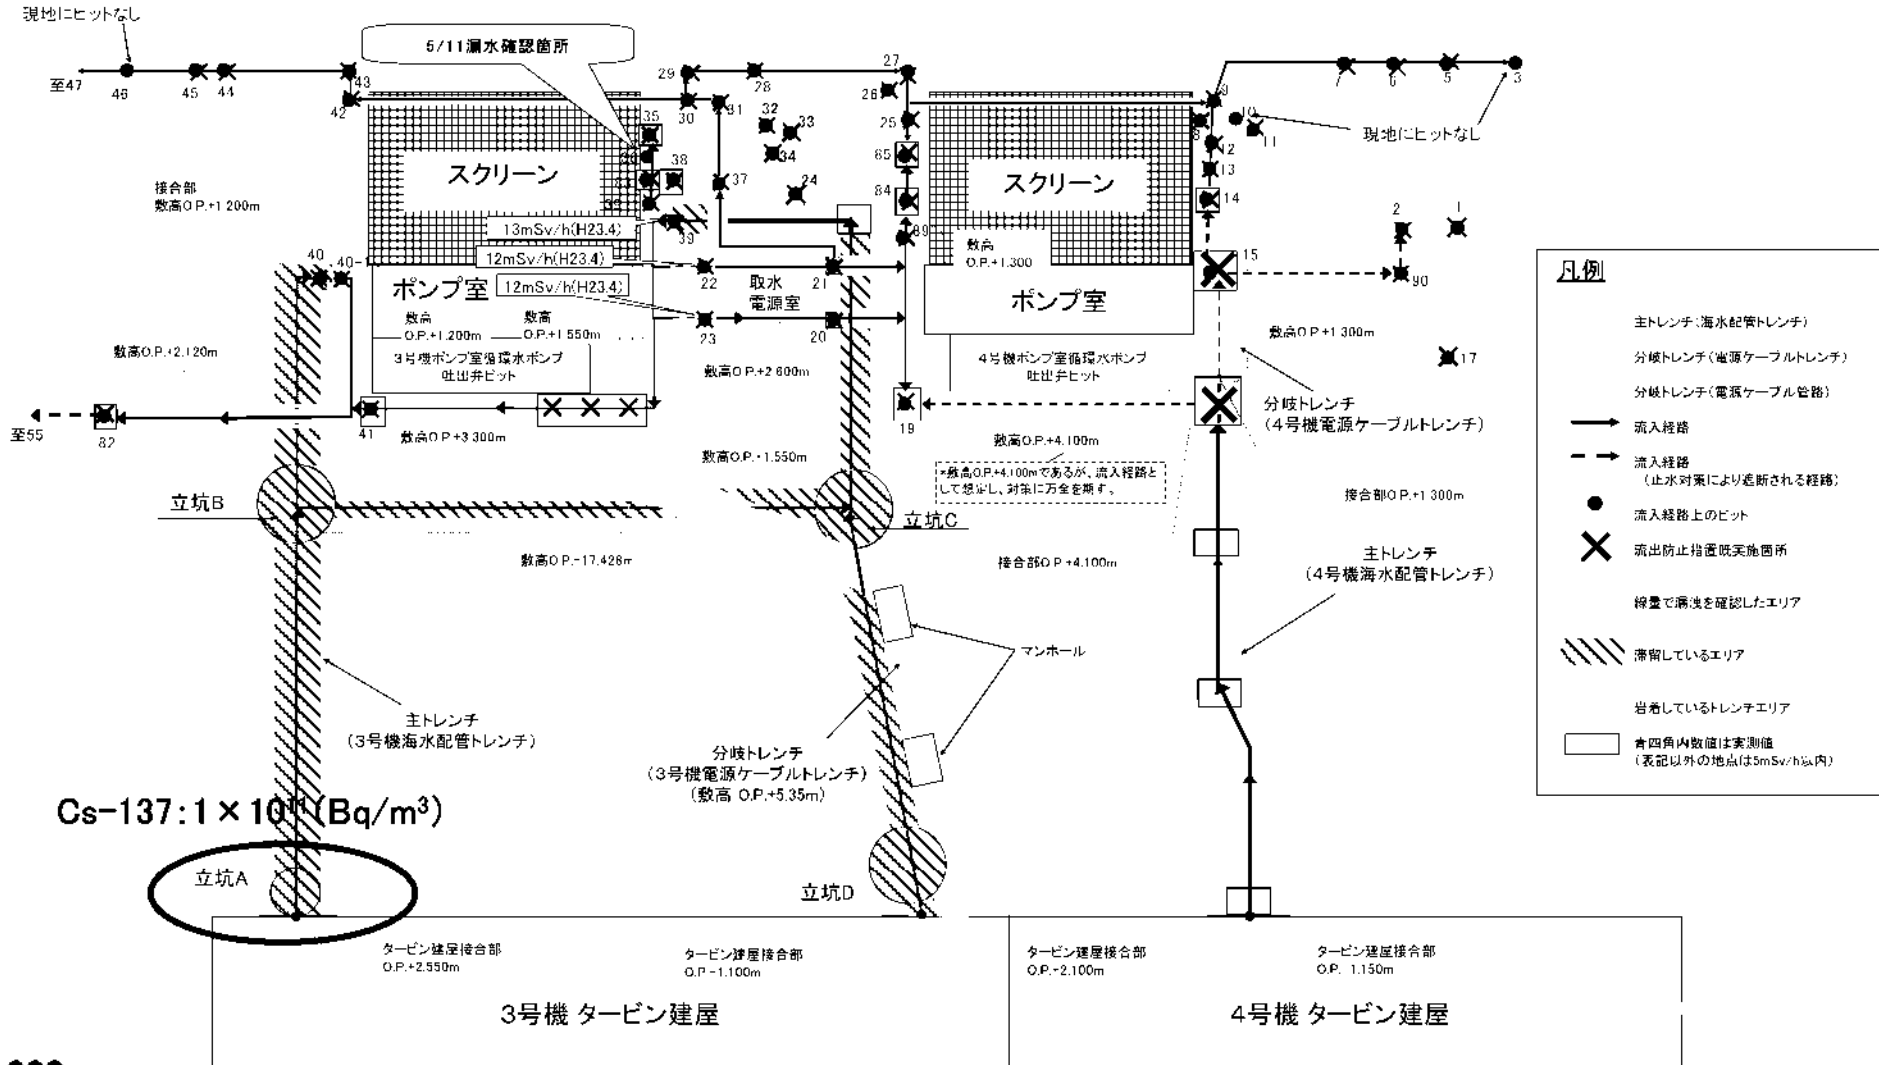
放射性物質を含む水の流入経路調査結果図(3・4号機)

○2号機及び3号機の地下トレンチ・立坑等については、閉塞工事を実施しているが、上記程度の微少漏出の可能性は否定できず、漏出経路・漏出場所については特定できていないものの、主たる漏出源は2号機及び3号機の地下トレンチ・立坑と推定される。

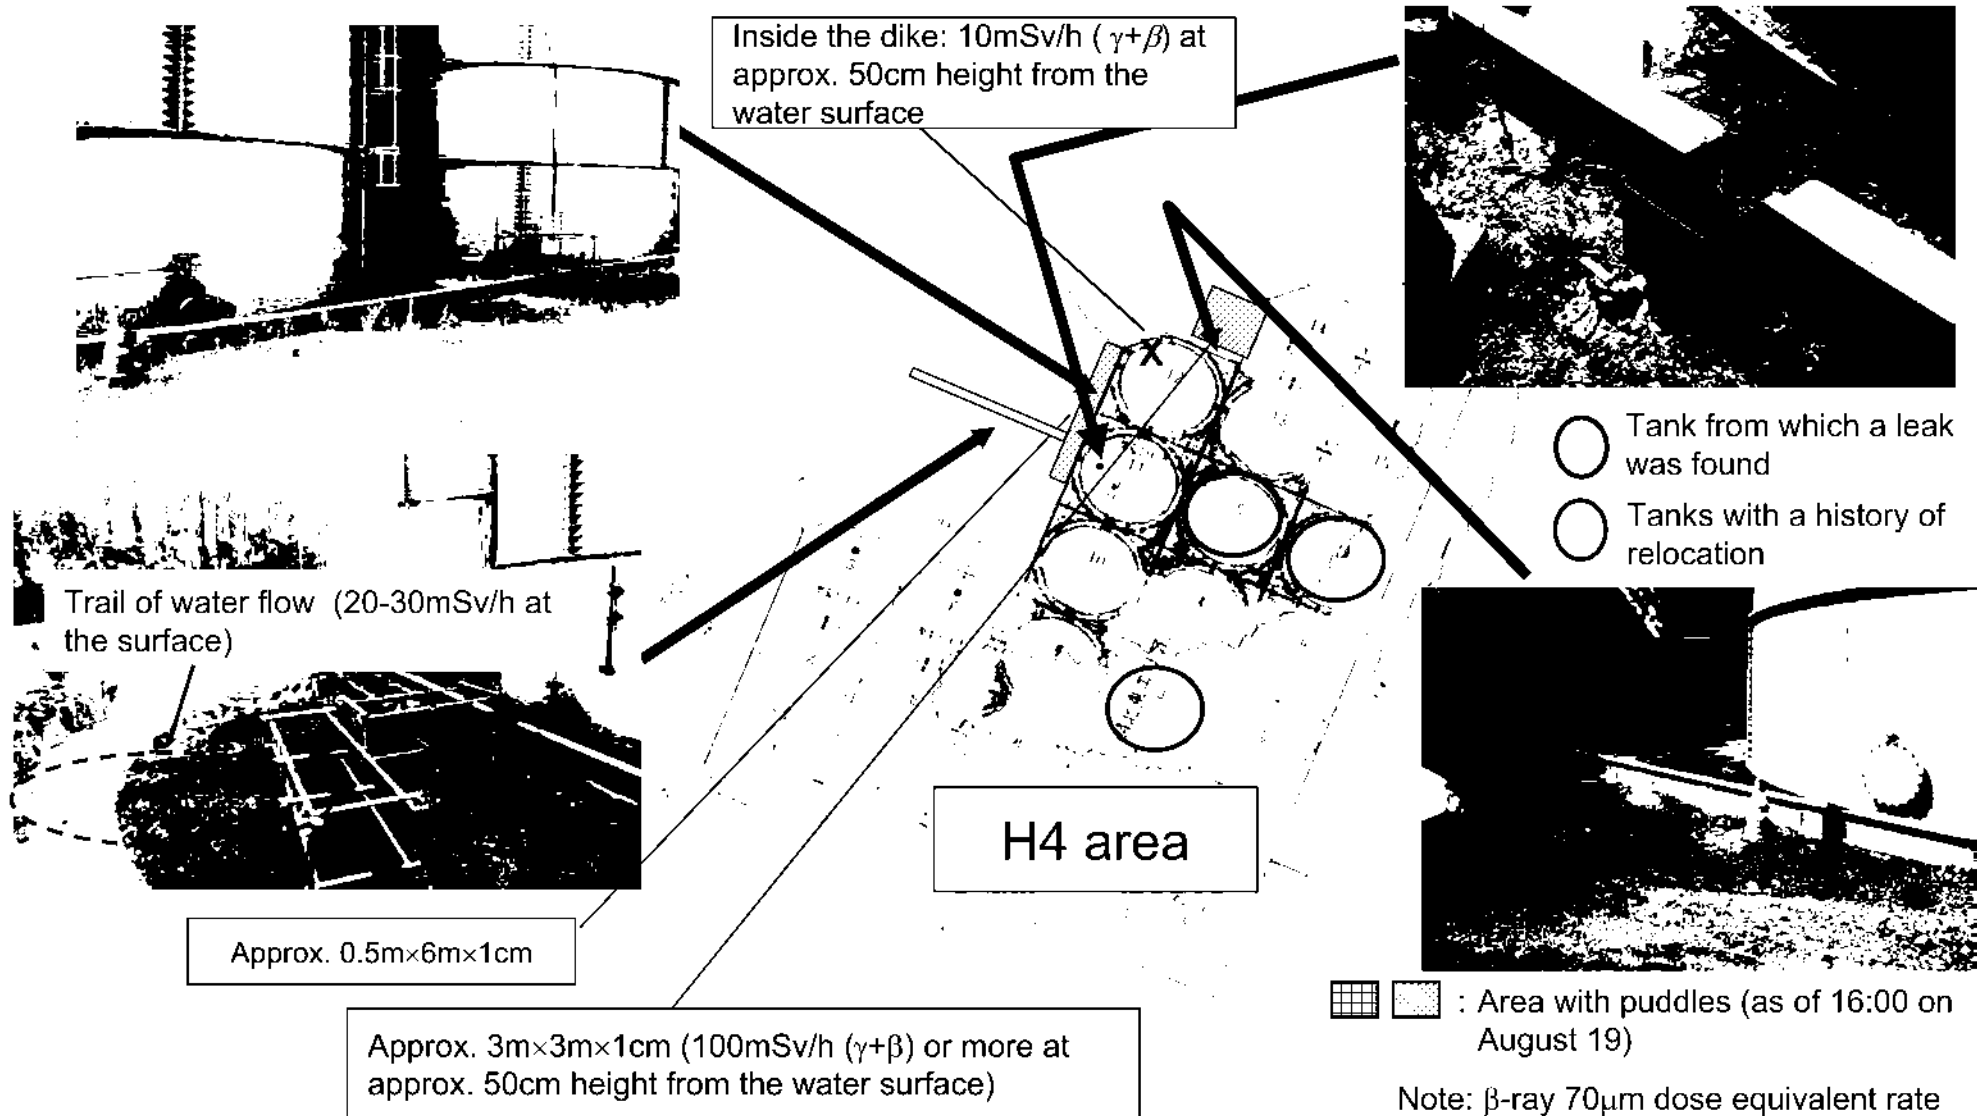
I. [2] Leakage from a Tank

Puddles were found near the steel tanks (flange-type) on August 19, 2013. It was found that water levels at one of the tanks had dropped (approx. 3m: equivalent to approx. 300t) on August 20, and the remaining water was transferred to other tanks (completed on August 21).

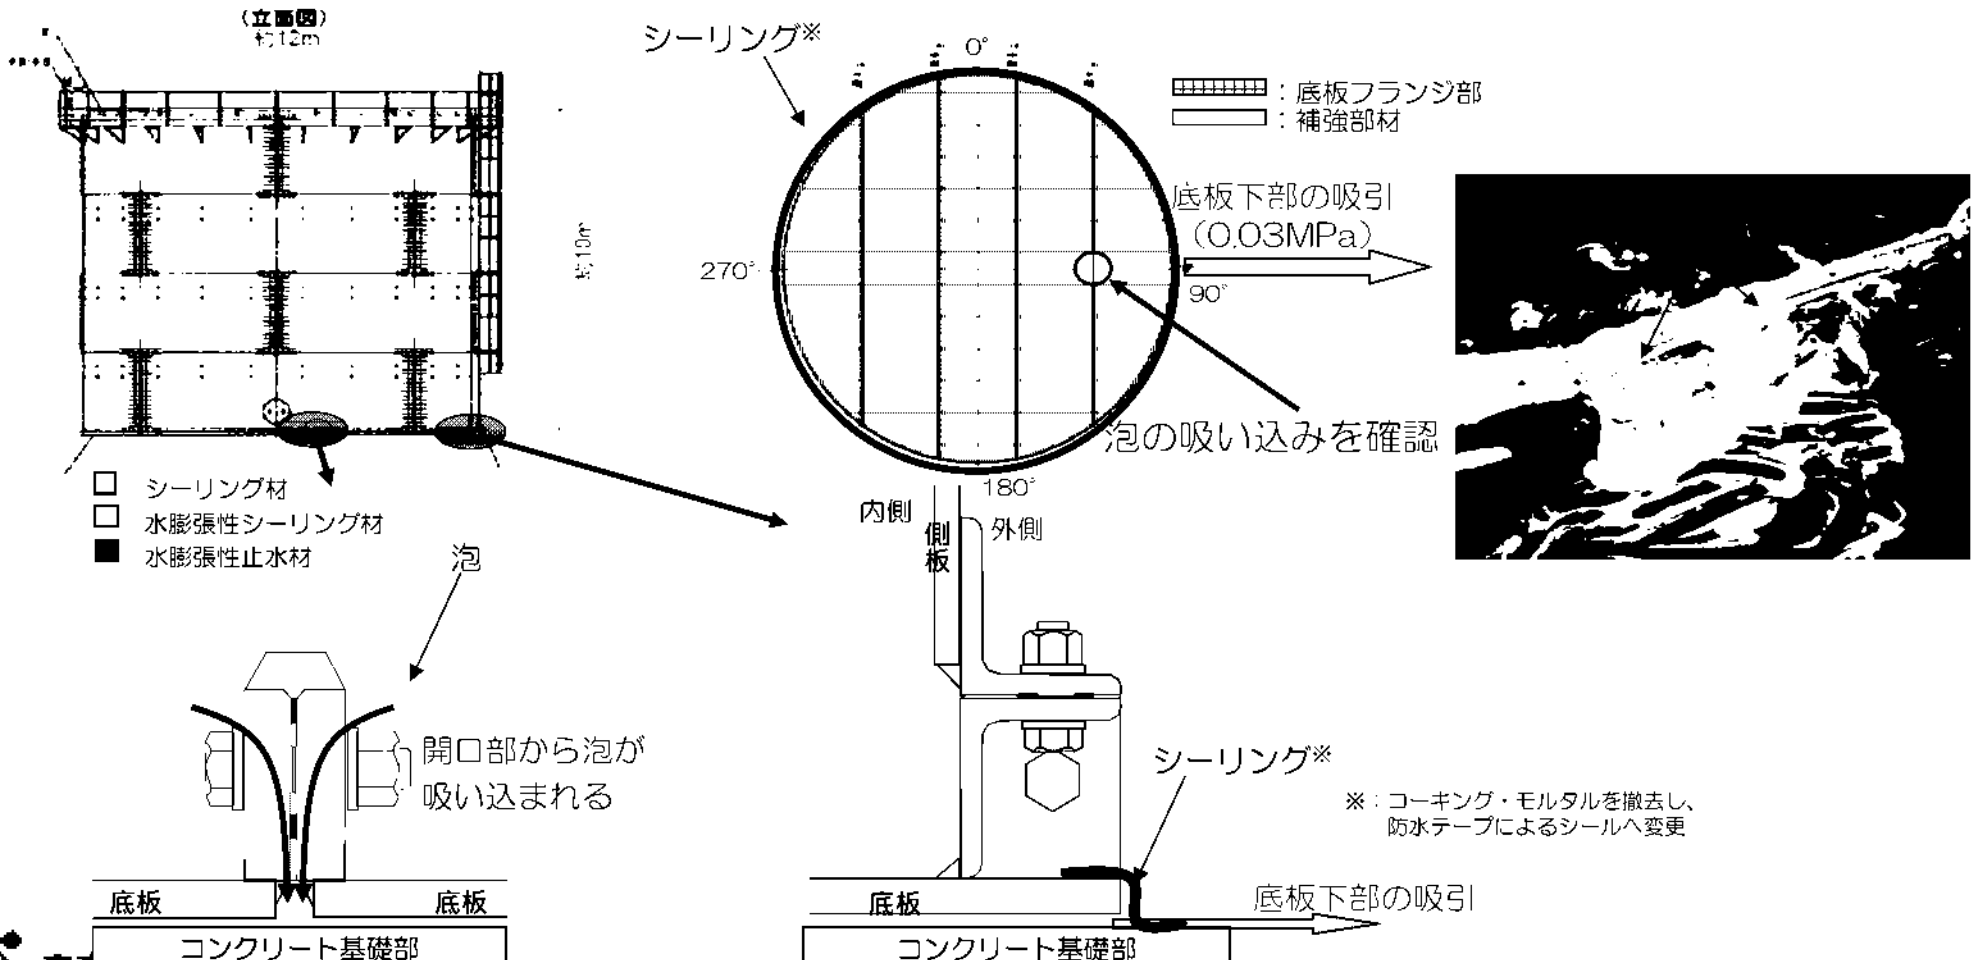
タンク底板下の残水処理、再シーリングの上、再度試験を実施し（9/25）、隣り合うボルト2箇所から泡の吸い込みを確認。

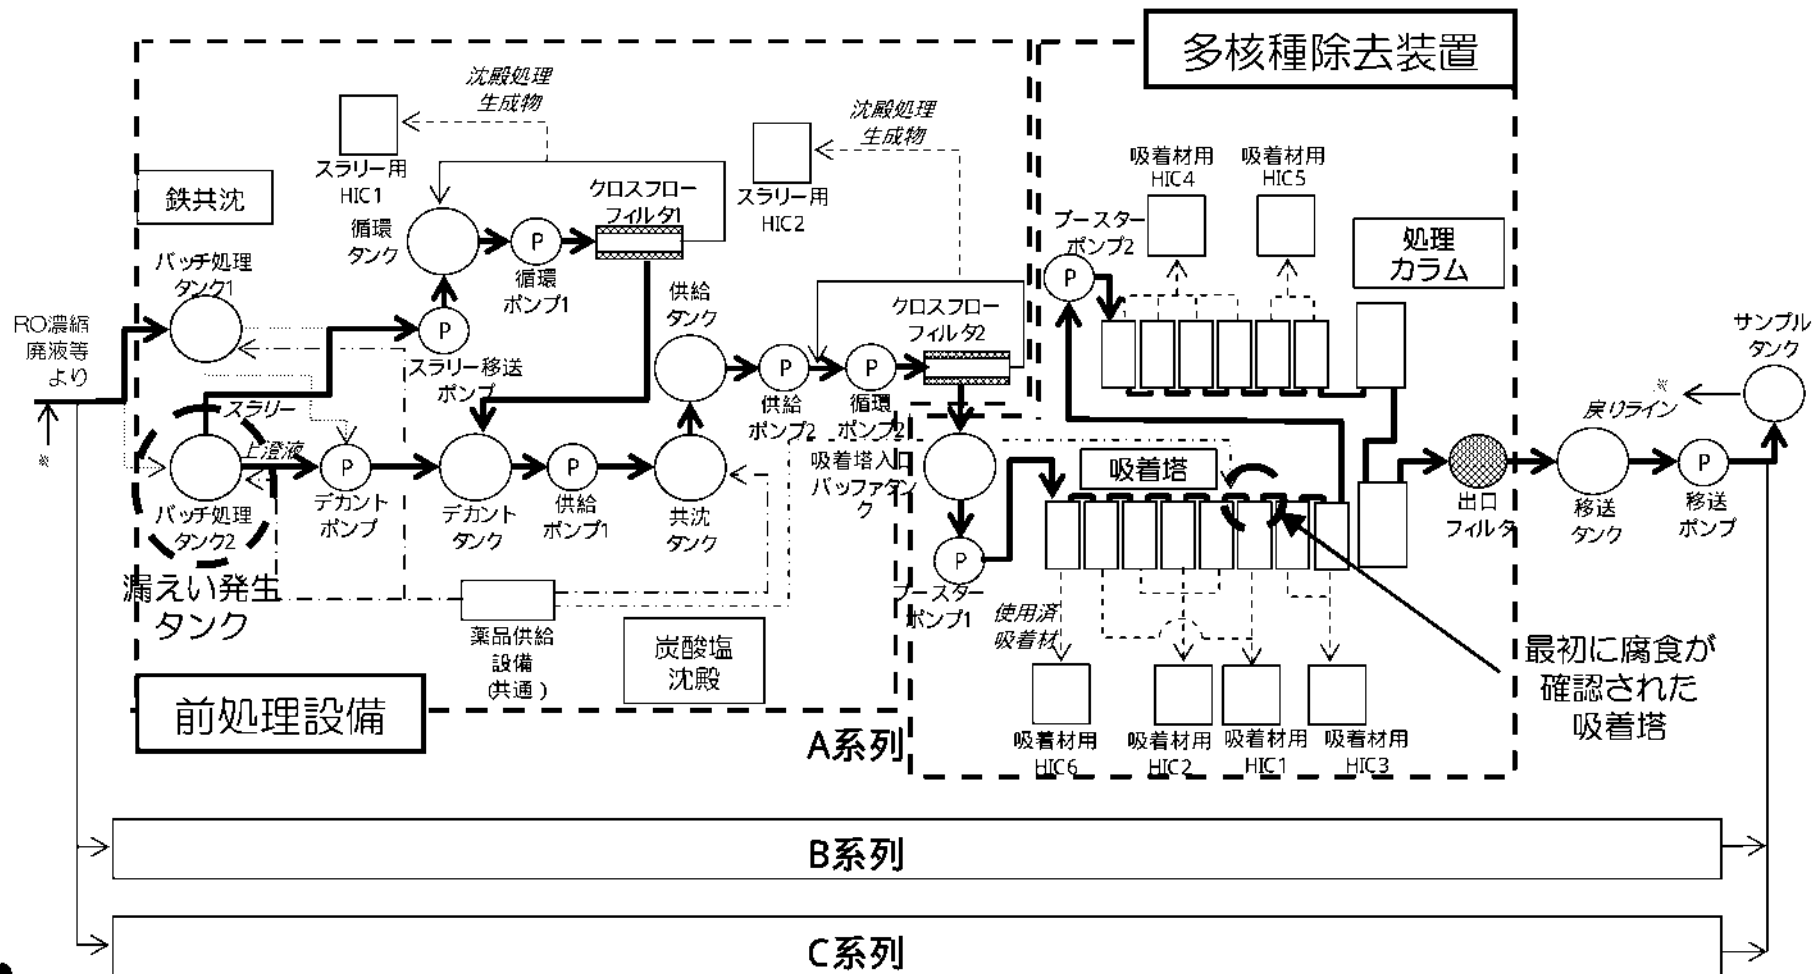
バッチ処理タンク2Aからの漏えいの状況

6月15日にバッチ処理タンク2Aで発生したタンク下部からの漏えいを確認。
 その後、水平展開調査において、吸着塔6A等において腐食が発生していることを確認。

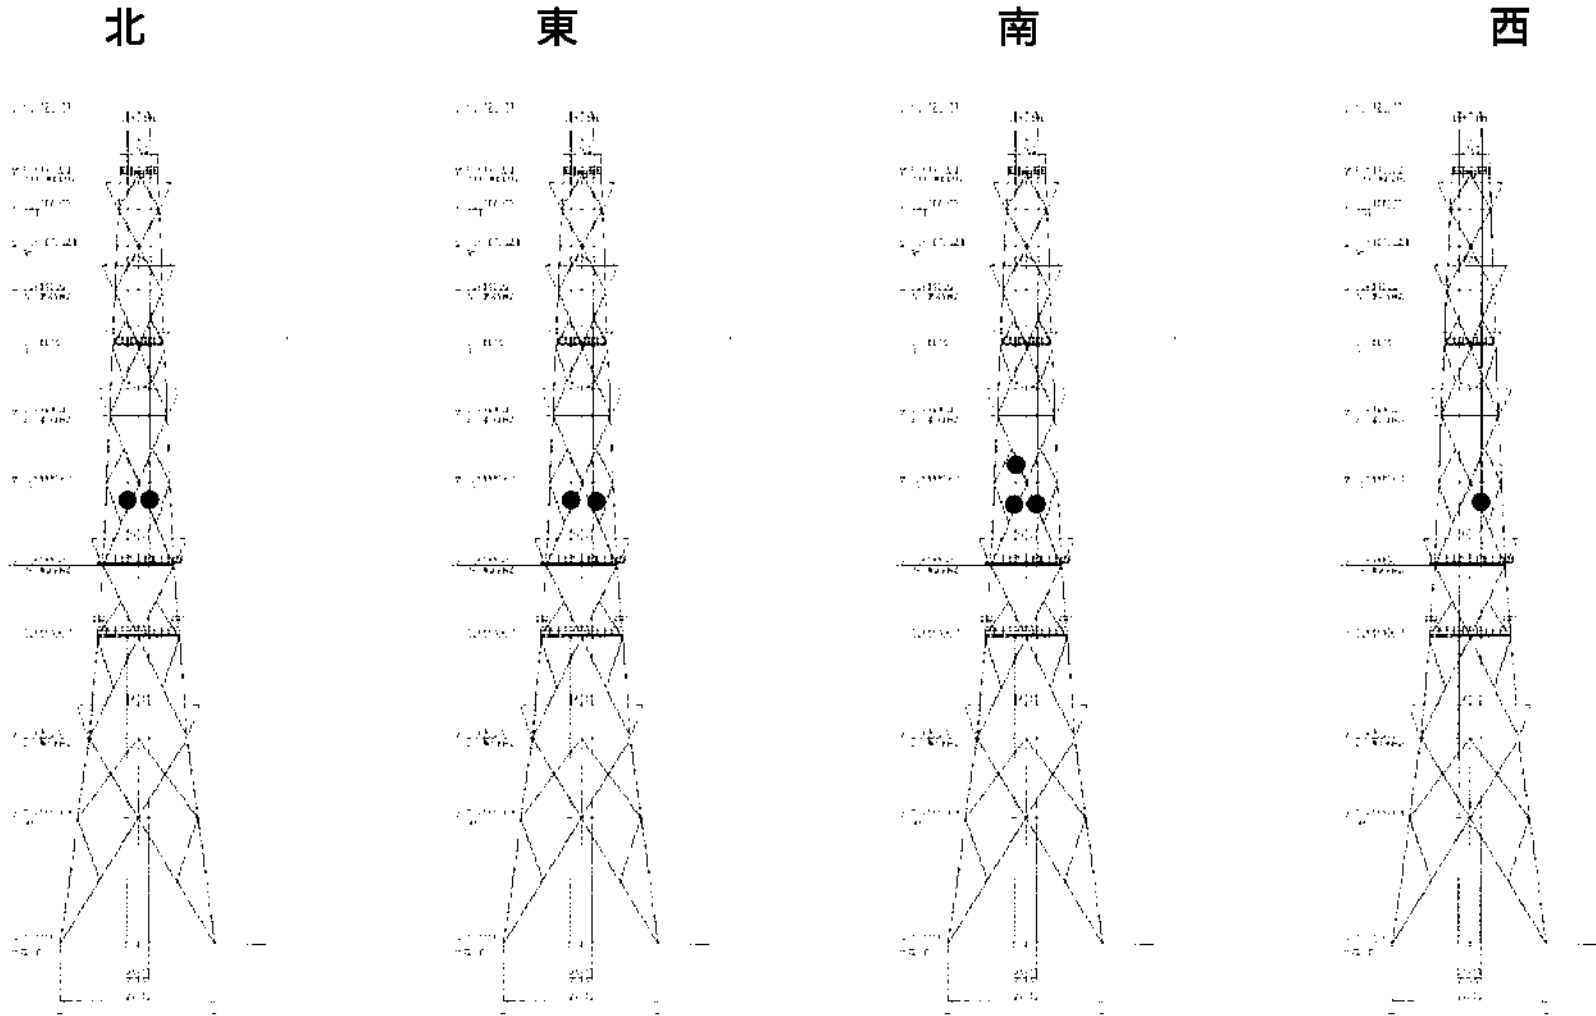
2.1/2号機排気筒の損傷箇所

損傷箇所の一例

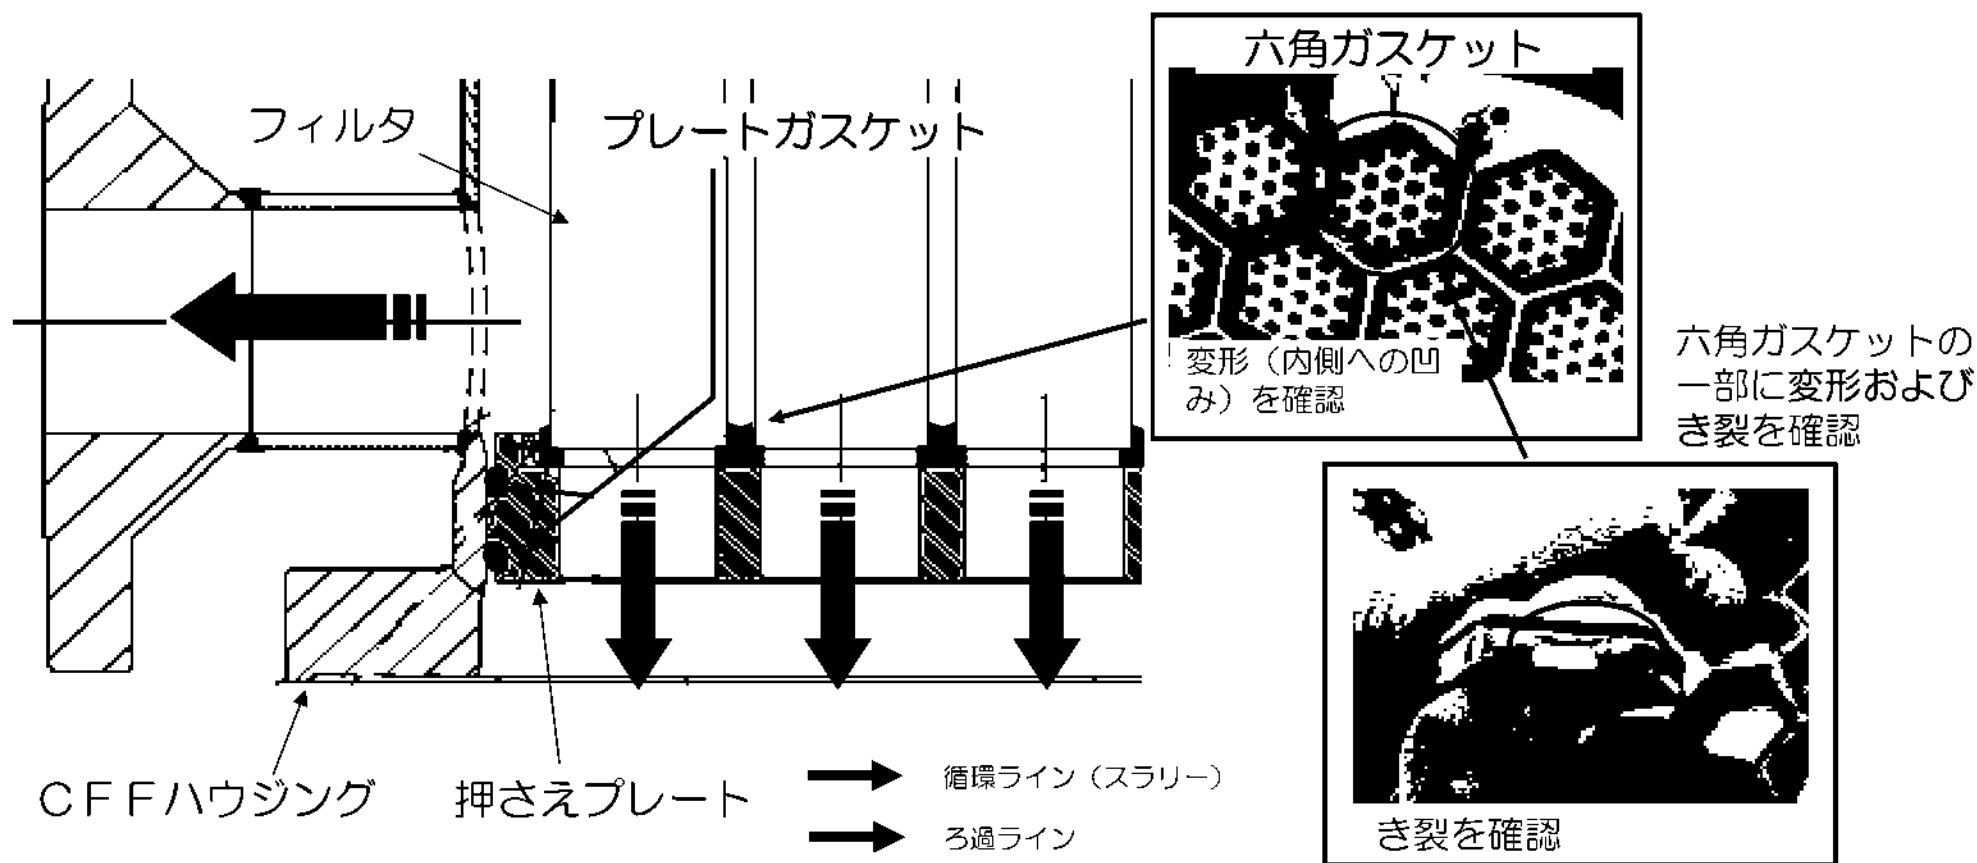
- ・バブリング試験を行った結果、2箇所からエアーの流出を確認
- ・当該部を分解調査した結果、六角ガスケットの一部に変形およびき裂を確認。炭酸塩スラリー流出の原因と推定

六角ガスケットの一部に変形およびき裂が発生原因は、バックパルスポット作動時の圧力脈動と推定。設計上、許容される圧力の範囲内であったものの、バックパルスポット作動時に発生した微小な変位が蓄積され、炭酸塩スラリーを流出させる程の変形およびき裂に至ったと推測

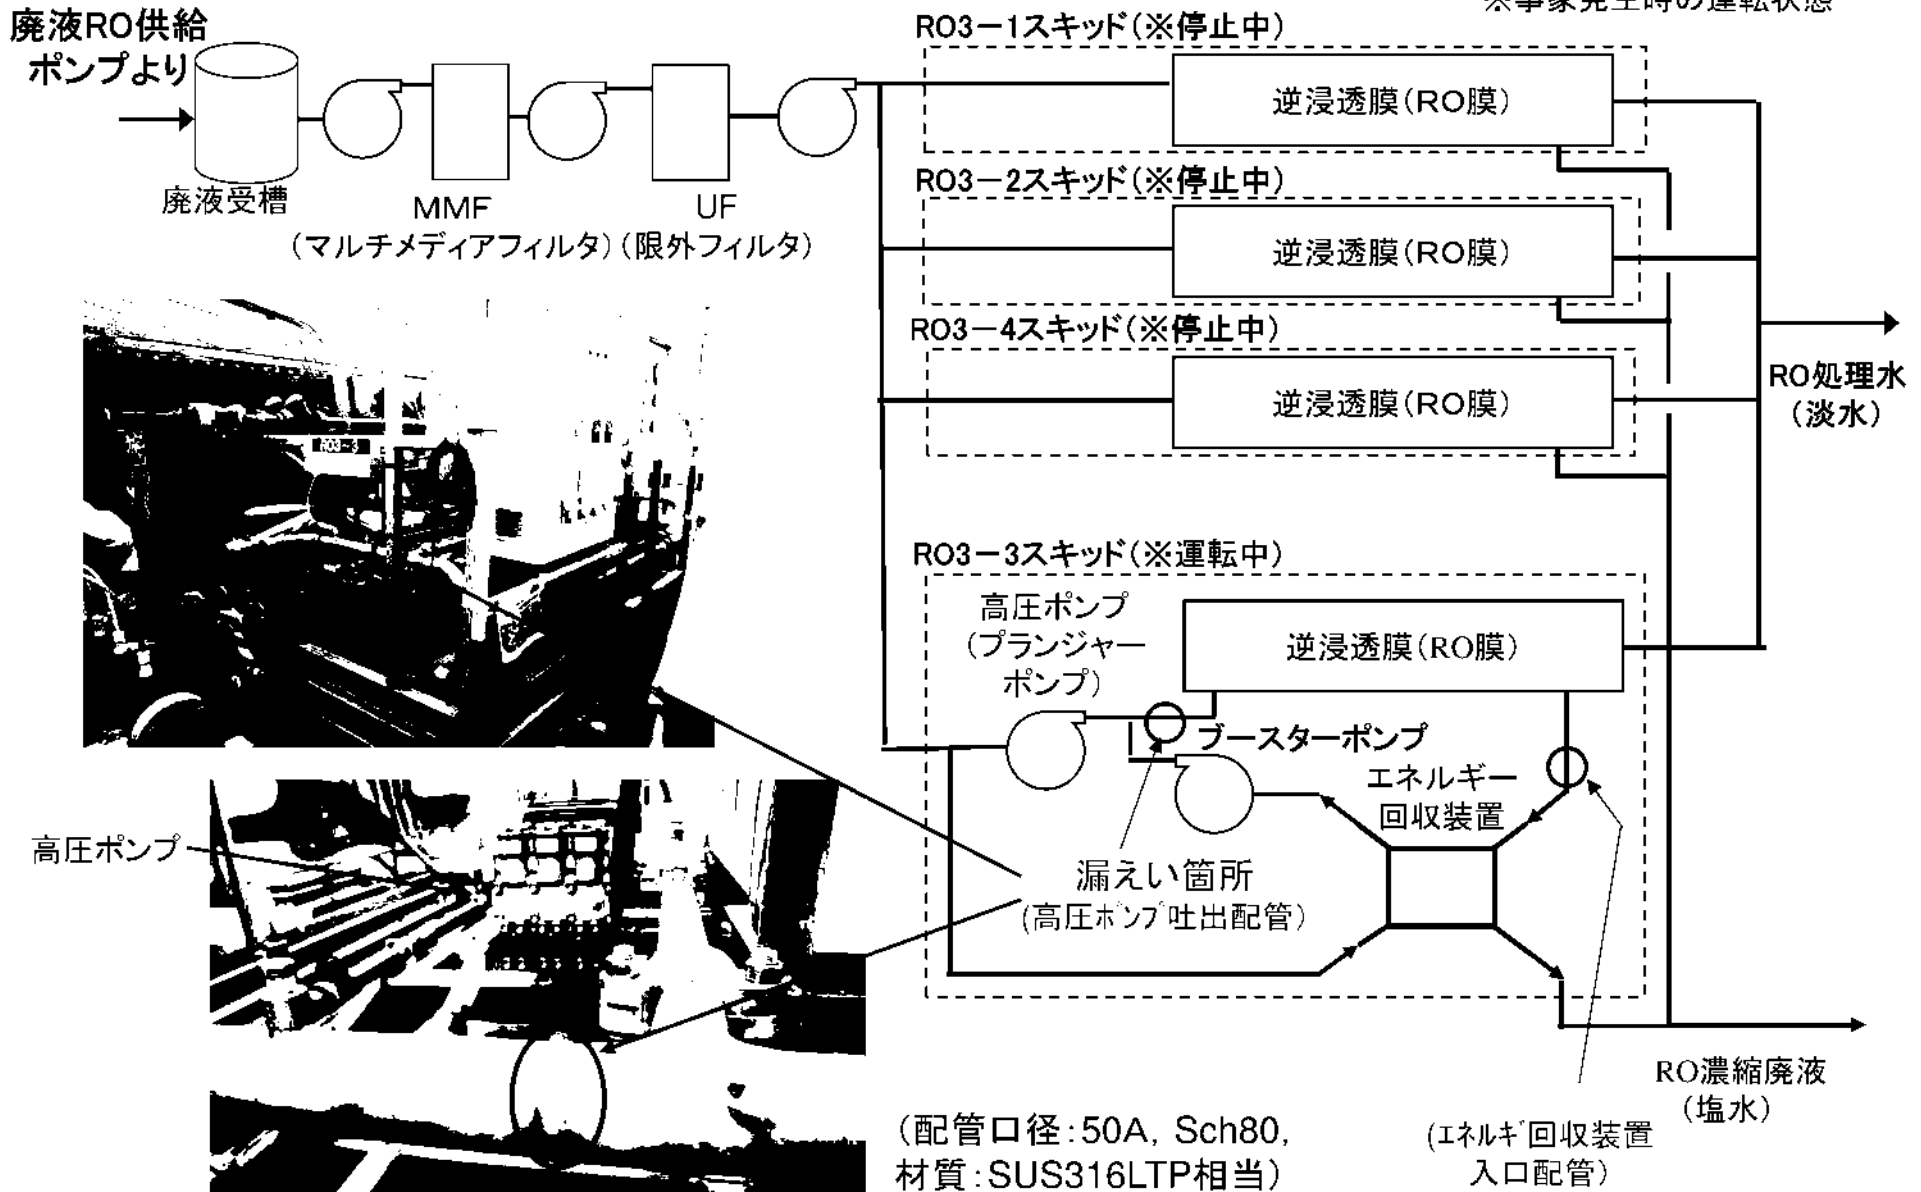
淡水化装置(RO3)漏えい箇所

漏えい箇所 漏えい範囲 約1m×約1m×約1mm

(漏えい量約1リットル)

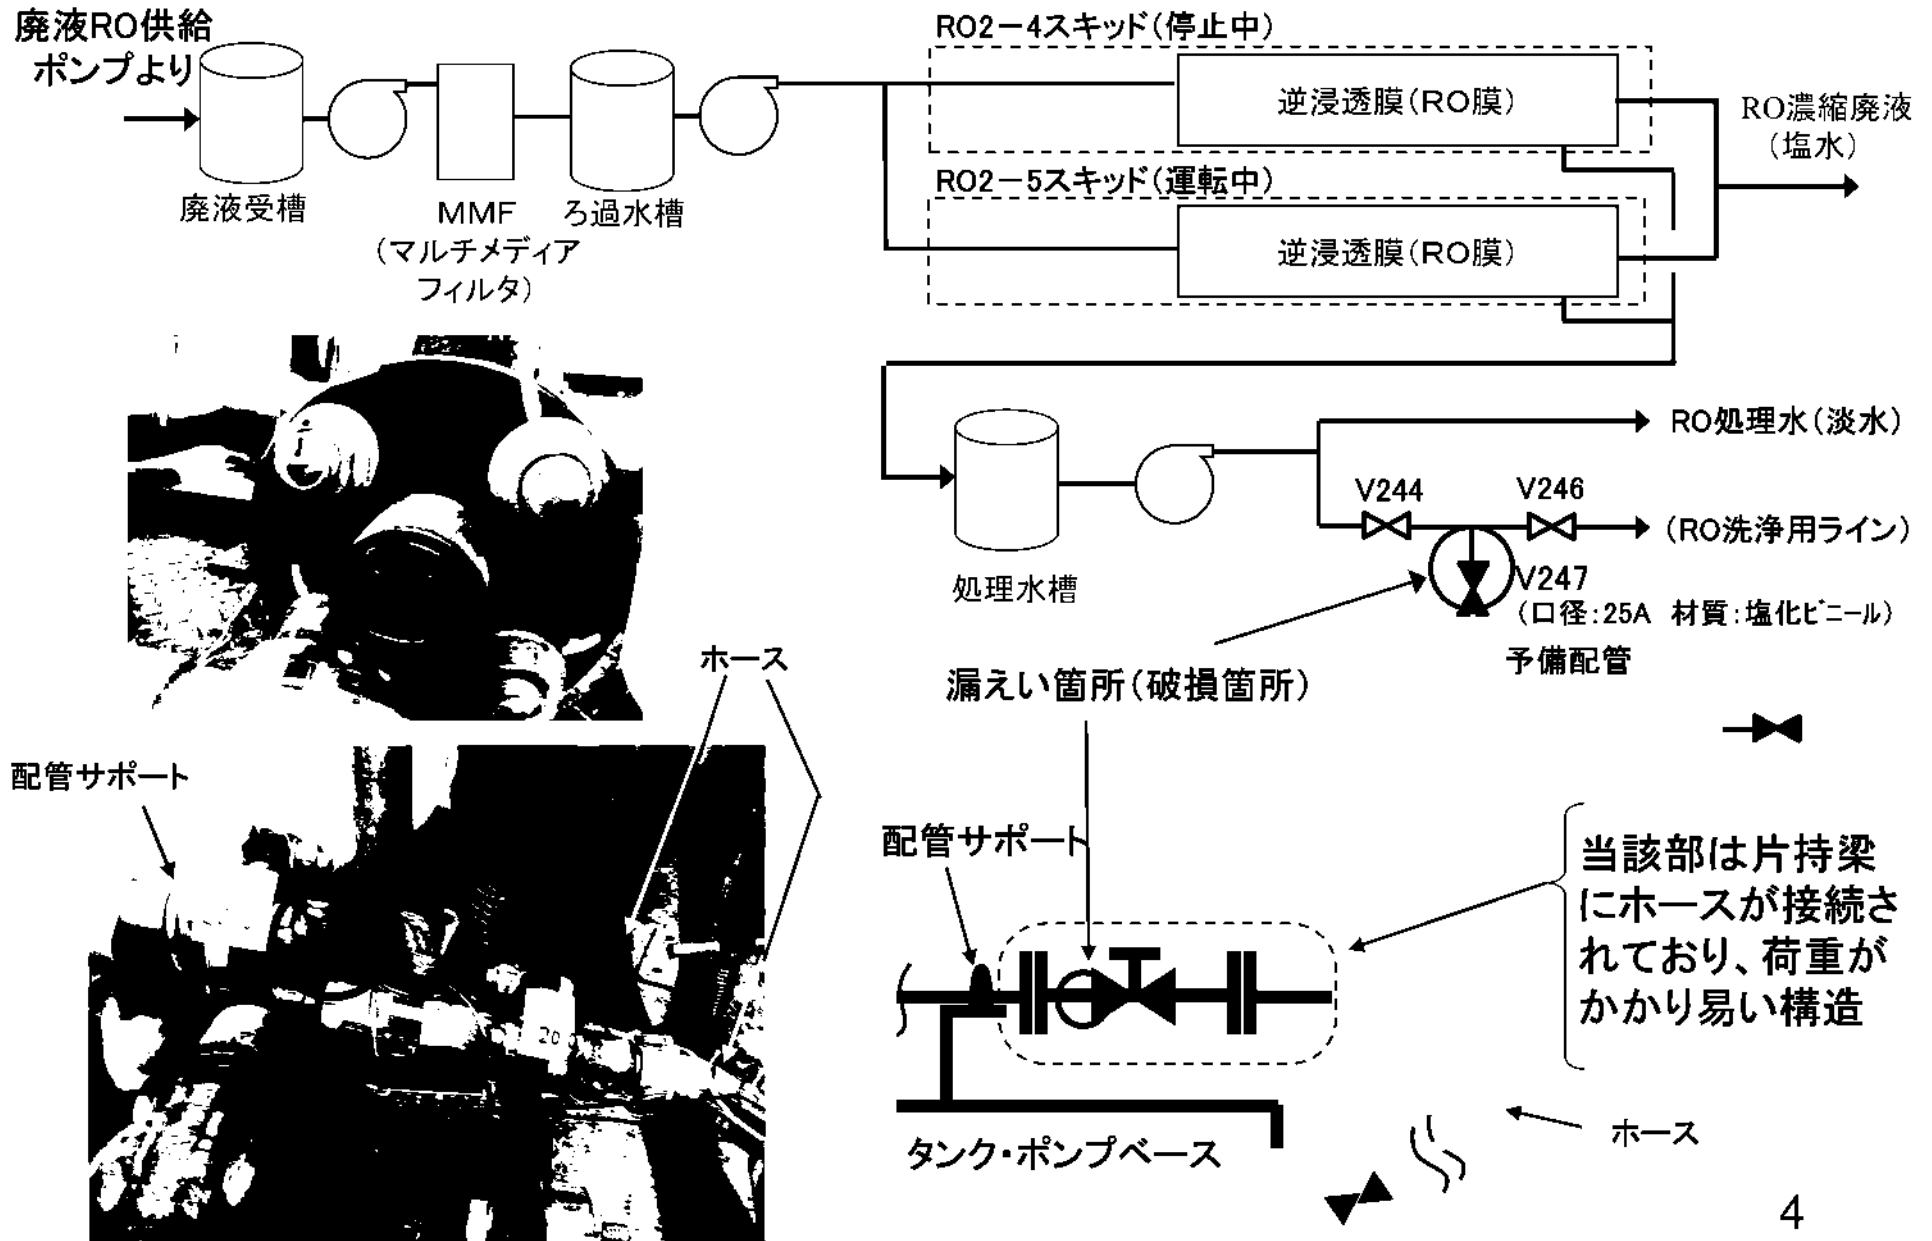
淡水化装置(RO2)漏えい箇所

破損箇所詳細

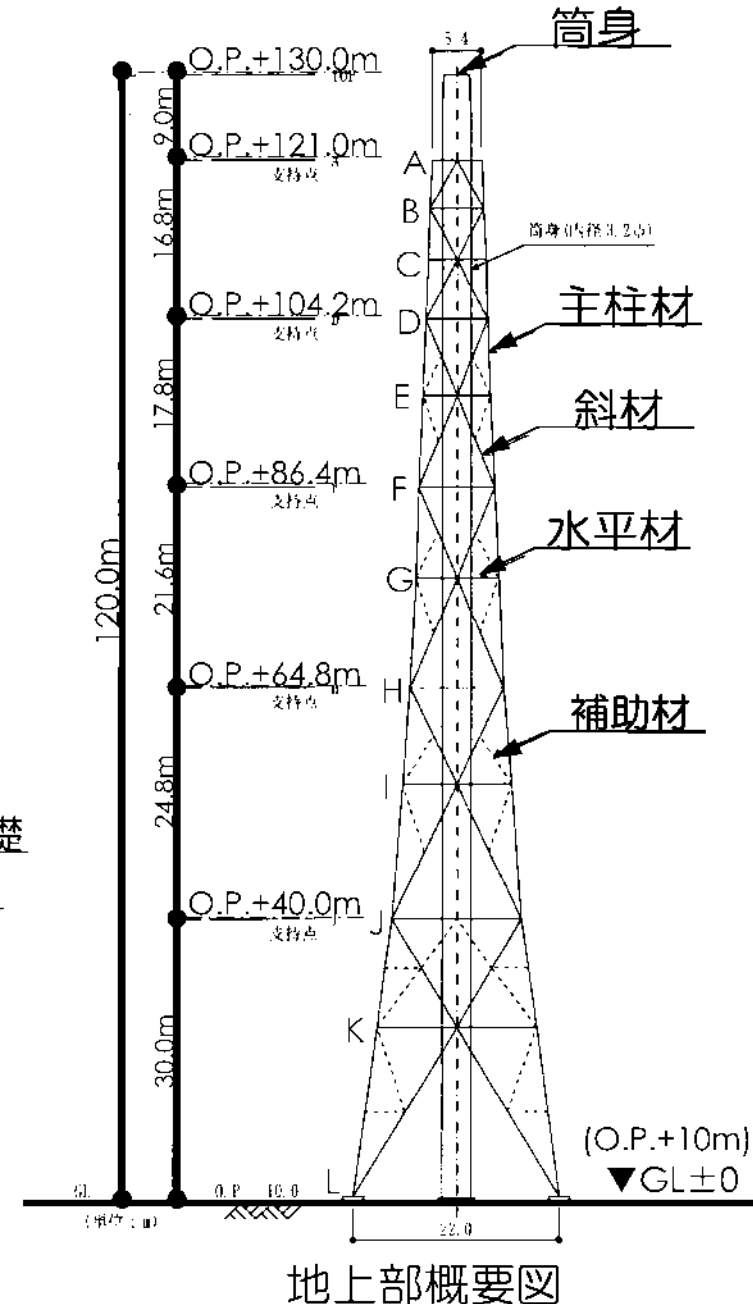
地上部概要図

- 破断箇所：5箇所（北面：2箇所 南面：2箇所 西面：1箇所）
 - 変形箇所：3箇所（東面：2箇所 南面：1箇所）
- いずれもGL+66m（O.P.+76m）付近の斜材接合部

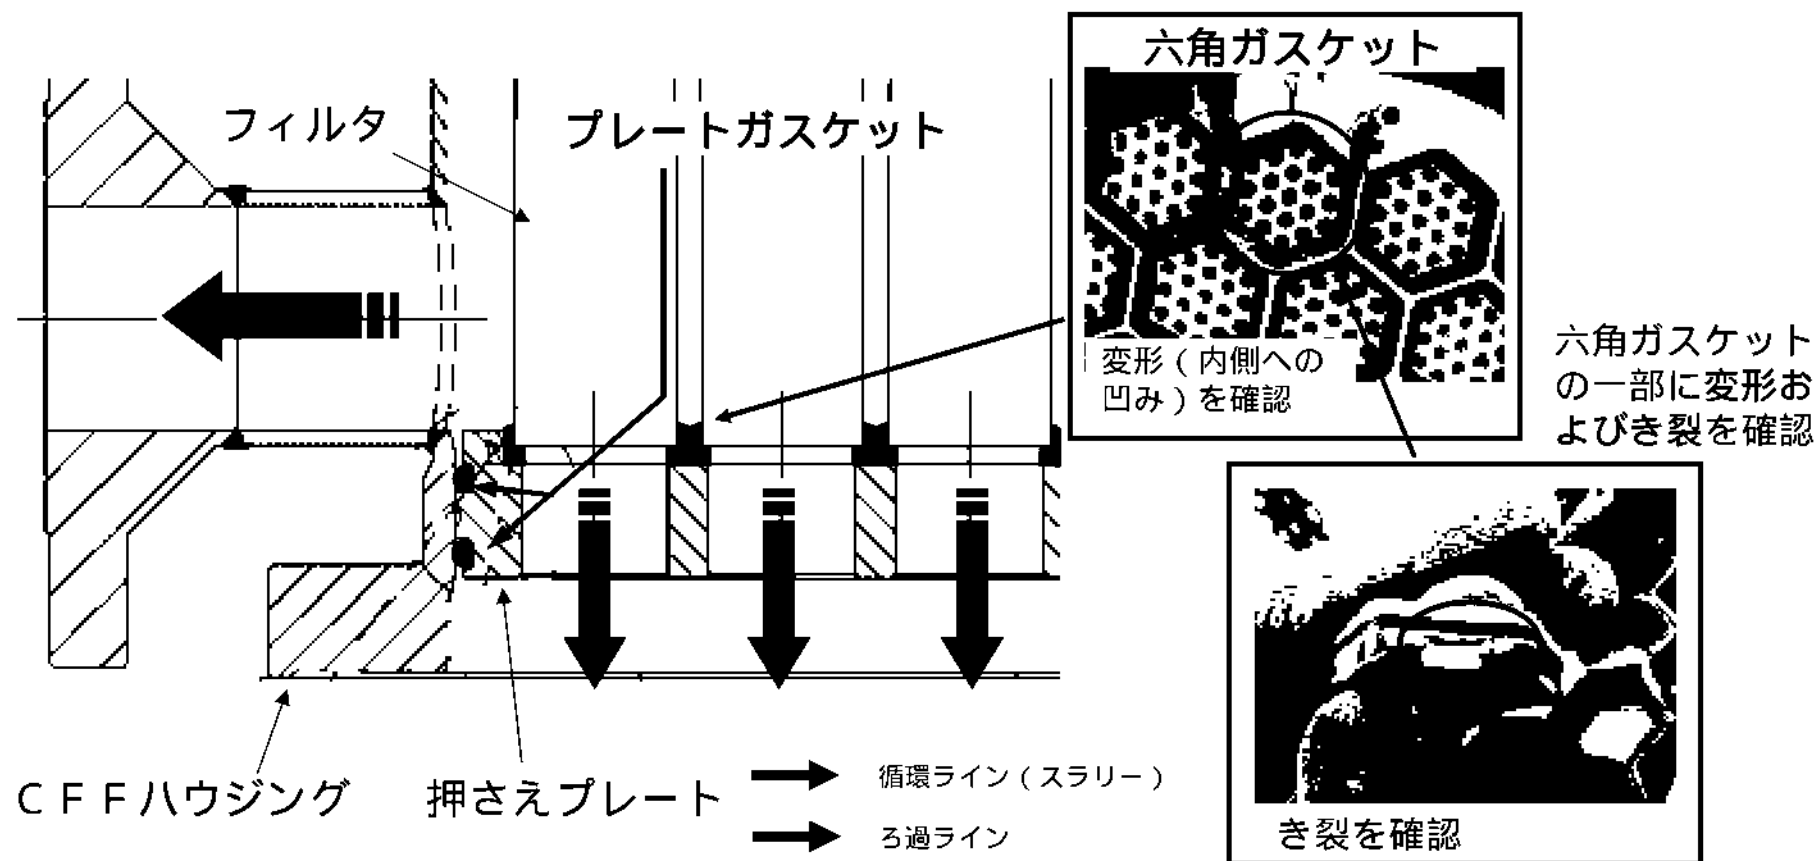
- ・バブリング試験を行った結果、2箇所からエアーの流出を確認
- ・当該部を分解調査した結果、六角ガスケットの一部に変形およびき裂を確認。炭酸塩スラリー流出の原因と推定
