# **RAPPORT D'ENQUÊTE**

**Accident mortel survenu à un travailleur  
le 26 novembre 2007, sur un chantier de construction situé au  
2990, avenue Pierre-Péladeau à Laval**

**Date du rapport : 14 février 2008**

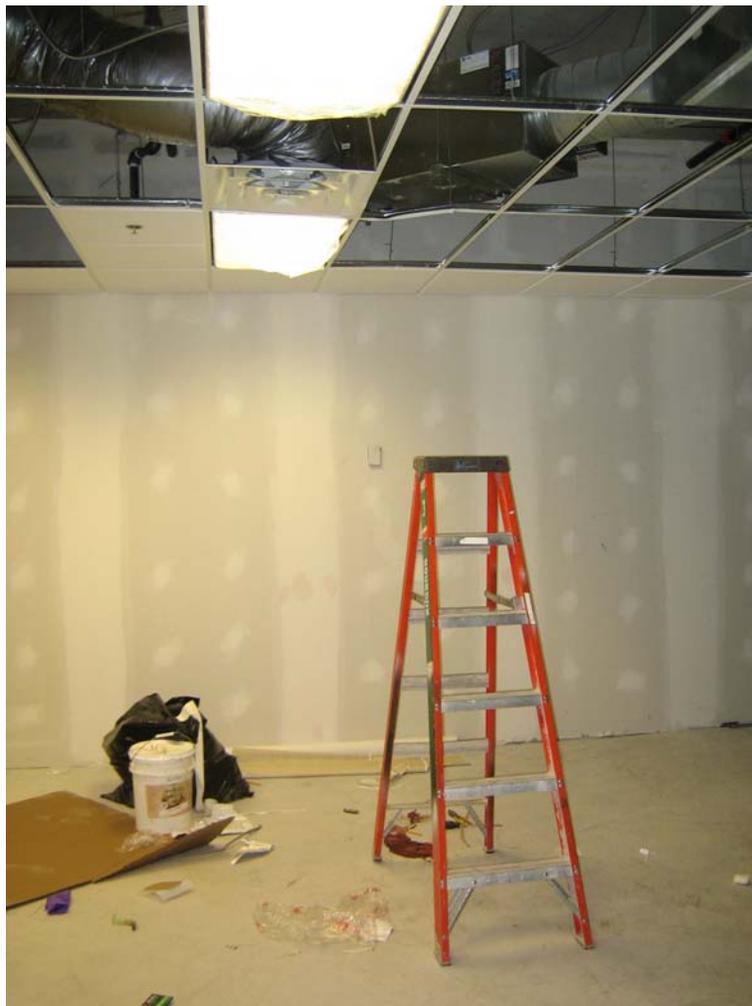
Photo 1 - Lieu de l'accident

Le 26 novembre 2007, vers 12 h 38, sur le chantier de construction situé au 2990, avenue Pierre-Péladeau (bâtiment D) à Laval, un travailleur effectue des travaux de réaménagement des luminaires. Au cours du changement d'un câble armé, il entre en contact avec l'extrémité d'un conducteur sectionné sous tension. Le travailleur subit un choc électrique, perd l'équilibre et tombe sur le plancher de béton à partir d'un escabeau.

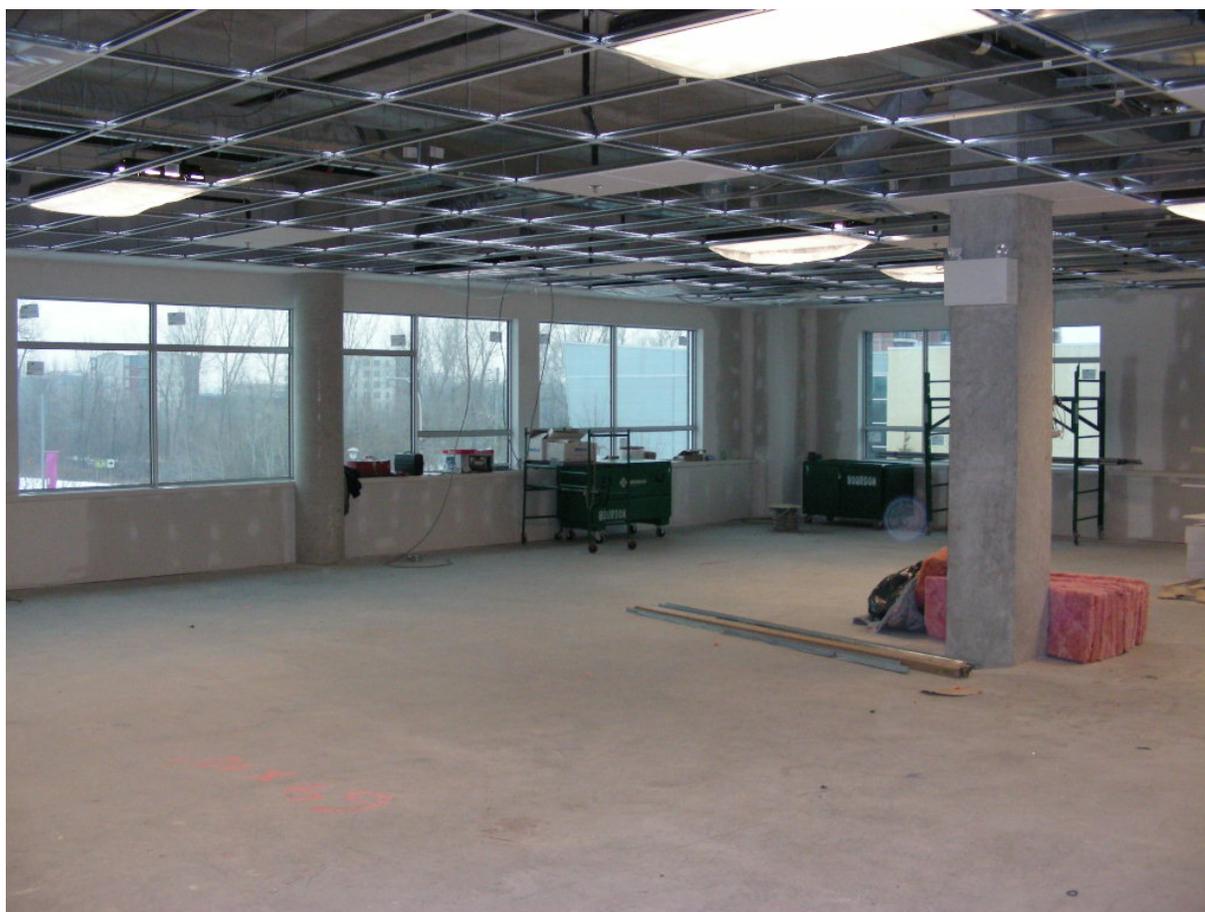
Photo 2 - Local D210 du bâtiment D

Les travaux d'aménagement des installations électriques se situent au deuxième étage du bâtiment D, dans le local D210. Ce local a une superficie d'environ 232 m<sup>2</sup> (2 500 pi<sup>2</sup>). Le local n'est pas encore aménagé. Les divisions ne sont pas installées. Le plancher de béton n'est pas recouvert. La hauteur totale du local est de 3,7 m et la structure du plafond suspendu est à 2,74 m du plancher (photo 2).

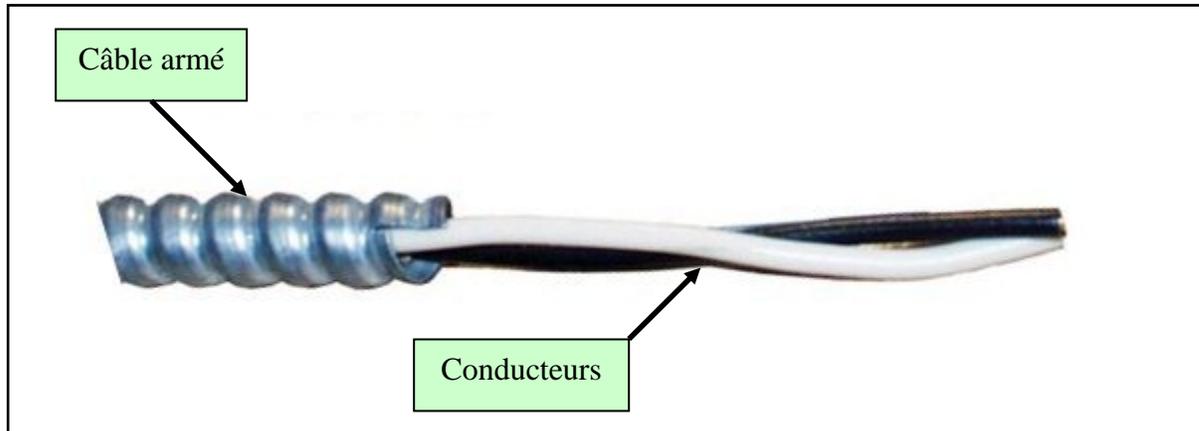
Photo 3 - Câble armé

Les luminaires sont alimentés par des conducteurs de 347 volts qui sont contenus dans un câble armé (photo 3).

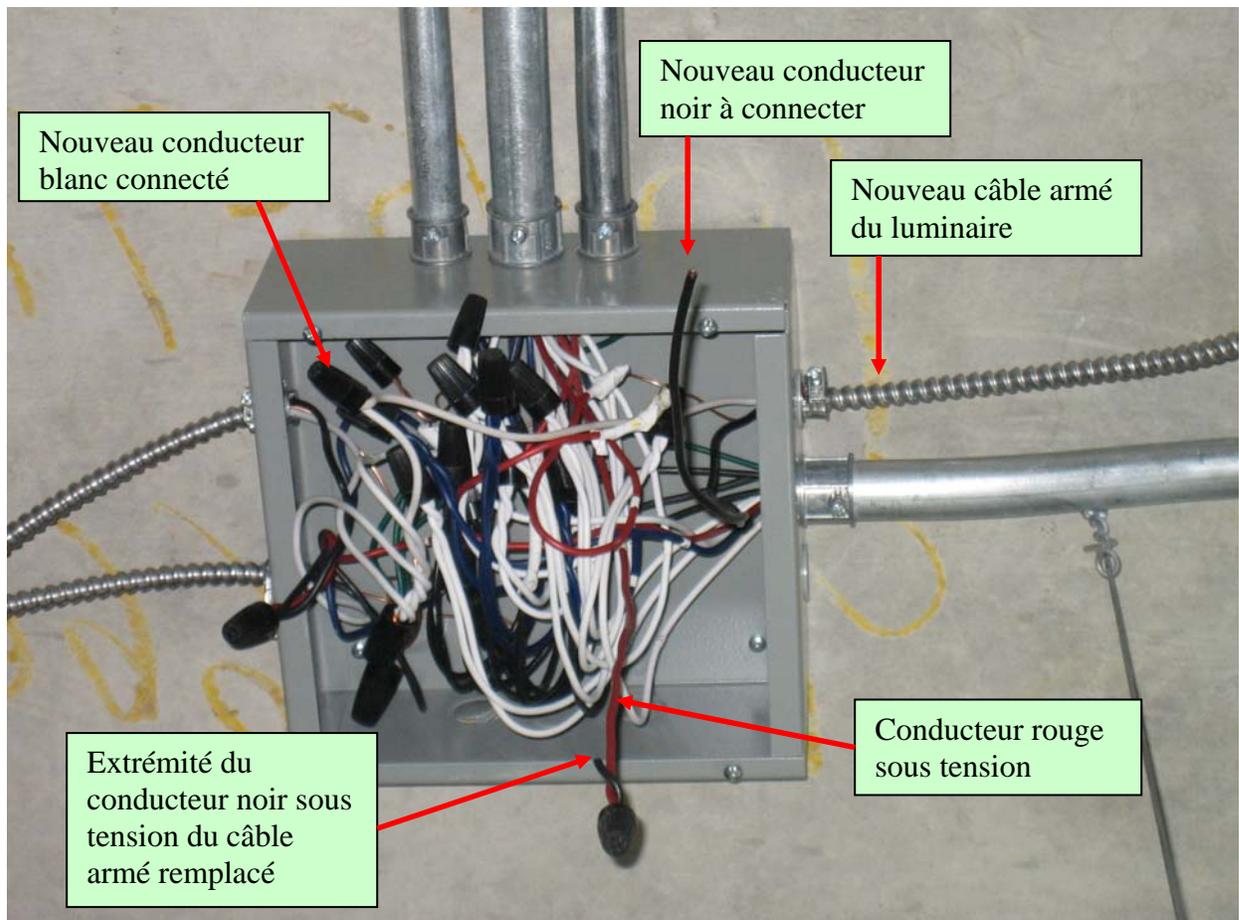
Photo 4 - Boîte de jonction

Vers 12 h 38, les travailleurs déplacent un luminaire « urgence ». Son circuit électrique demeure sous tension pendant ces travaux. M. utilise un escabeau isolé de 2,4 m pour accéder à la boîte de jonction fixée au plafond. Il sectionne les conducteurs à l'aide de pinces isolées et remplace le câble armé du luminaire. M. insère le nouveau câble armé dans la boîte de jonction. Il raccorde ensuite les conducteurs blancs. Au moment où il s'apprête à raccorder le nouveau conducteur noir au conducteur rouge, sa main gauche entre en contact avec l'extrémité du conducteur noir sectionné et la boîte de jonction (photo 4). Le travailleur subit un choc électrique, perd l'équilibre et chute sur le plancher de béton.

- Au moment de l'accident, les disjoncteurs des circuits électriques du local D210 demeurent fermés.
- Le conducteur noir sectionné dans la boîte de jonction a une tension de 347 volts.

Le disjoncteur du circuit électrique est fermé lors du changement du câble armé du luminaire « urgence ». Ce circuit électrique est donc sous tension pendant les travaux. La boîte de jonction est mise à la terre.

Le travailleur accède à la boîte de jonction à l'aide d'un escabeau de 2,4 m et sectionne les conducteurs du câble armé. L'extrémité du conducteur noir sectionné et sous tension est découverte. La main gauche du travailleur entre en contact avec l'extrémité du conducteur noir et la boîte de jonction. Le travailleur subit un choc électrique alors qu'il œuvre sur l'avant-dernière marche de l'escabeau. Il perd l'équilibre et chute de 2,1 m sur le plancher de béton, ce qui entraîne son décès quelques semaines plus tard.

La procédure utilisée pour remplacer le câble armé du luminaire fait en sorte que les travaux se déroulent sous tension. Cette façon de faire n'est pas justifiée, ni nécessaire. Le respect de l'article 2.304 du Code canadien de l'électricité aurait empêché l'électrisation et la chute de M.

Le rapport RAP0423401, émis le 27 novembre 2007, autorise la reprise des travaux d'aménagement des installations électriques suite à la réception d'une méthode de travail sécuritaire. Les circuits électriques sont hors tension et cadenassés dans la chambre électrique au rez-de-chaussée.
