Università di Pisa

TESI DI LAUREA

**“Un’antica chiesa ed un nuovo museo.  
Recupero e rifunzionalizzazione  
della chiesa di Sant’Antonio in Qualquonia a Pisa”**

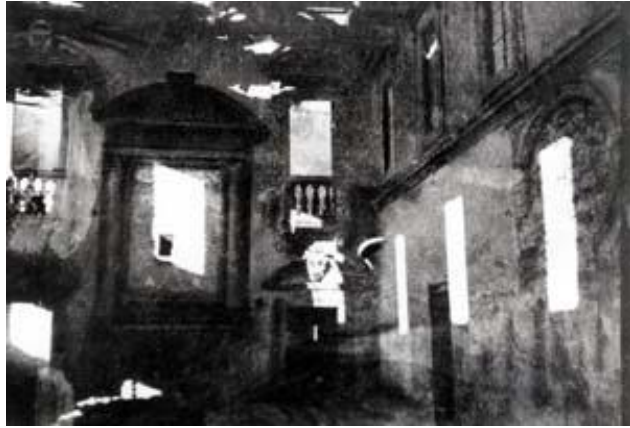
Fig. 8 L'interno della chiesa dopo il bombardamento

Durante la Seconda Guerra Mondiale, a seguito del bombardamento nemico avvenuto il 31 Agosto 1943, il complesso subì gravi danni; il Conservatorio dei poveri orfani fu ridotto ad un ammasso di macerie, come accadde per molti edifici del quartiere di Sant'Antonio, fortemente lesionato dall'incursione nemica. La Chiesa resistette nonostante i danni alle strutture murarie, alla copertura e al soffitto ligneo.

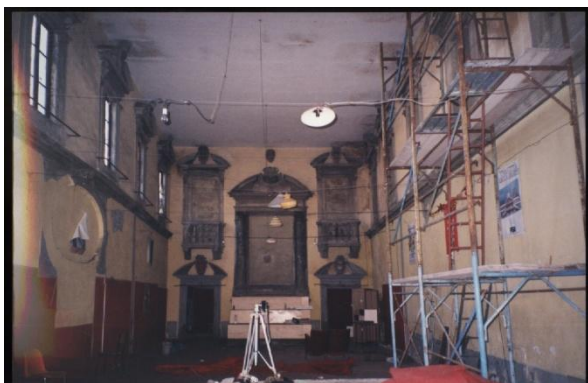
Fig. 10 Il controsoffitto fatto inserire dalla Soprintendenza

data la concessione dei locali alla Biblioteca Universitaria, venga precedentemente costruito un soffitto sottostante a quello decorato, per costituire la protezione e l'isolamento dell'ambiente con il soffitto stesso. I locali da cedere alla Biblioteca inizialmente erano tre: la chiesa, la sagrestia e il piccolo sacello adiacente con volta a crociera, dei quali solo sui primi due sono stati eseguiti dei lavori di restauro.

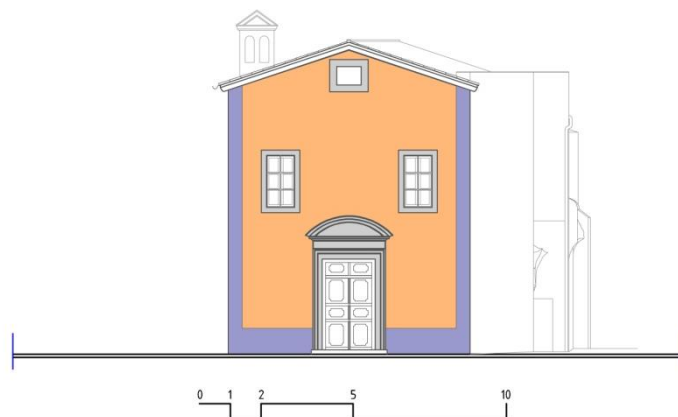
Per quanto riguarda la tessitura muraria della parete di facciata (prospetto ovest), si sono identificate:

- OPTA1, elementi in pietra serena (frontone e cornici delle aperture);
- OLAT1, elementi in laterizio, tessitura a due teste mista (gotica e fiamminga);
- OLAT2, elementi in laterizio messi di costa (elemento decorativo).

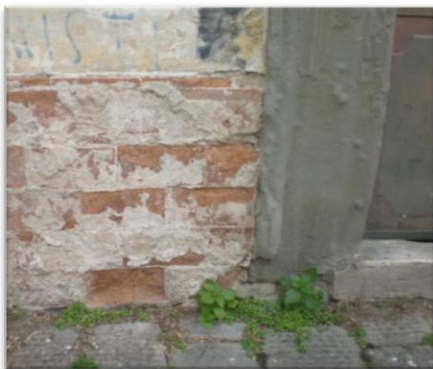
Fig. 11 Particolare dello zoccolo decorativo

Gli elementi OLAT2 sono laterizi disposti di costa, con dimensioni 15 x 28 cm circa ed uno spessore supposto di 3 cm, e correnti in malta con spessore di 0,5 cm circa. Essi sono disposti lungo il perimetro della facciata principale dell'edificio, il prospetto ovest, a mero scopo decorativo. La fascia in basso è composta da cinque file sovrapposte di mattoni sfalsati più una frazione di mattone di circa 3 cm, per un'altezza complessiva di 80,5 cm, mentre le due fasce verticali laterali sono composte da file sovrapposte di un mattone e mezzo sfalsati, per una larghezza di 45 cm.

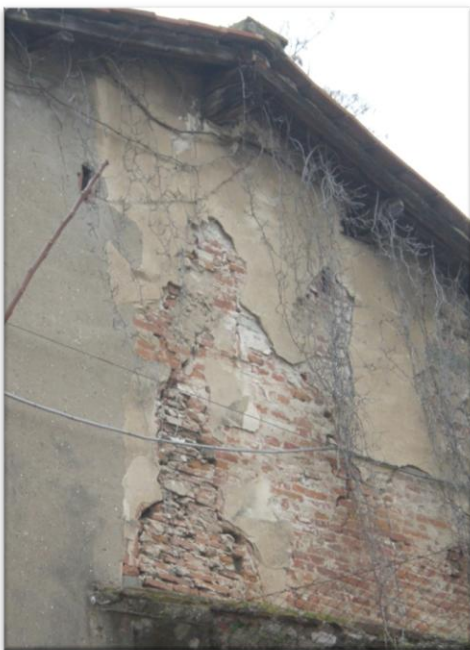
Fig. 13 Dettaglio della parete ovest

Questa parete è caratterizzata dalla presenza nella zona centrale di grandi lesioni che contornano una parte di elementi non congrui ELAT2 nell'altrimenti omogenea tessitura ELAT1. Probabilmente a causa dei danni e dei dissesti post bellici, si è intervenuti in maniera errata per ricomporre la continuità della parete, senza però davvero unire i nuovi elementi a quelli presenti. Infatti gli elementi ELAT2, sebbene abbiano una tessitura simile a quella principale, risultano completamente separati dalla stessa e la malta nei correnti è quasi completamente erosa. Sono presenti inoltre due aperture rettangolari simmetriche rispetto l'asse del prospetto di dimensioni 15 x 9 cm poste ad una altezza di circa 7,26 m, entrambe tamponate.

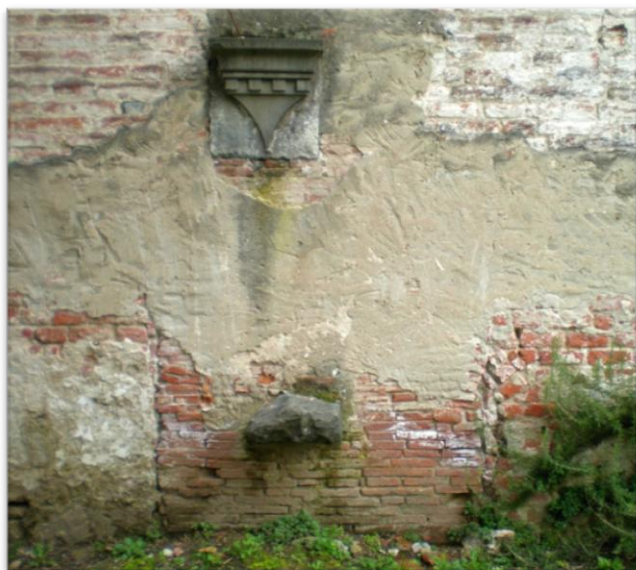
Fig. 14 Dettaglio della parete sud, ben visibile il peduccio

Questa differenza di tessitura con un distacco così netto è probabilmente conseguenza dell'apertura e, successivamente, della tamponatura di un accesso alla chiesa, sebbene sembri molto improbabile che si sia deciso di creare un'apertura proprio sotto l'imposta della volta.

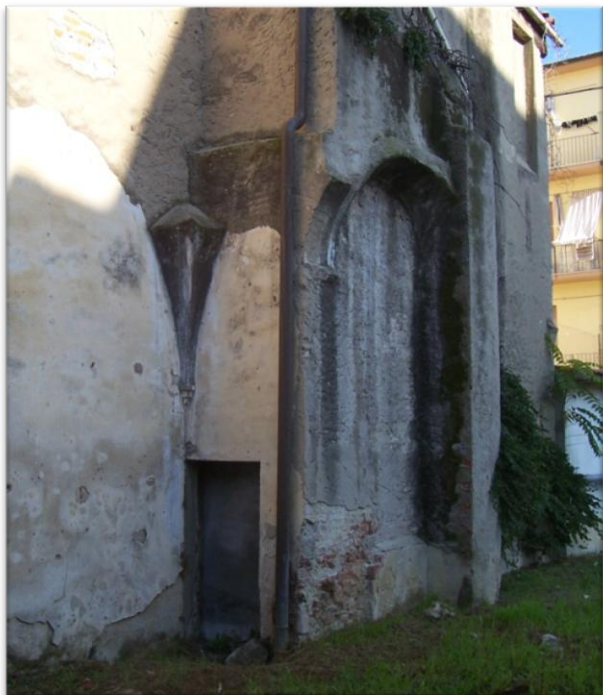
Fig. 15 Dettaglio degli elementi di imposta di volte sulla parete sud

Nell'immagine a sinistra si possono distinguere due diversi tipi di tessitura: a destra e a sinistra del peduccio quella già identificata come principale SLAT1, una tessitura a tre teste mista riconducibile agli schemi fiamminghi o gotici con mattoni di lunghezza variabile (tra 18 e 28 cm) e di larghezza e spessore costante (12 x 5 cm), mentre al centro sotto il peduccio una tessitura (SLAT3) a cortina con pochi diatoni ottenuta con mattoni di dimensioni inferiori rispetto la principale (lunghezza e larghezza sono variabili, lo spessore è di 3 cm).

Oltre ai due peducci SPTA1 presenti su questa facciata, di cui è possibile vedere anche i blocchi su cui sono scolpiti (uno di forma regolare con dimensioni 43 x 44 cm circa, l'altro di forma trapezia di dimensioni simili), si trovano altri elementi di imposta delle volte SLAT6: nella foto a sinistra si può osservare nella metà sinistra l'inizio di una volta a crociera e nella metà destra, l'inizio di un arco e di una volta a botte.

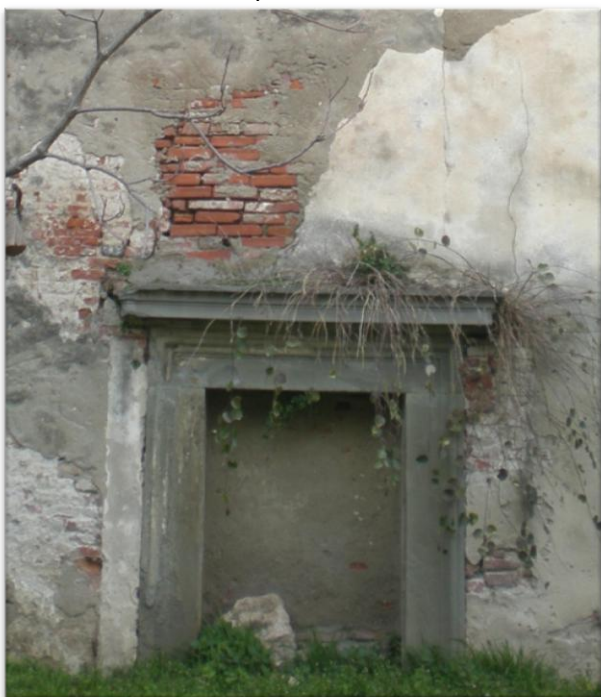
Fig. 16 Dettaglio dell'accesso laterale tamponato con cornice in pietra serena

La prima, nella foto a sinistra, è un'apertura sicuramente coeva alle ristrutturazioni seicentesche subite dal complesso (deduzione avallata dalla somiglianza tra le modanature della cornice con le modanature degli elementi decorativi interni alla chiesa); gemella all'apertura presente sul prospetto nord, non si è riuscito a stabilire la tessitura della tamponatura SLAT2, ma si può dedurre dalla sezione che sia a due teste. Sopra la cornice inoltre si può vedere una zona SLAT5 con tessitura diversa da quella principale: i mattoni sono di dimensioni regolari di 25 cm e disposti a cortina, ma la malta risulta completamente erosa.

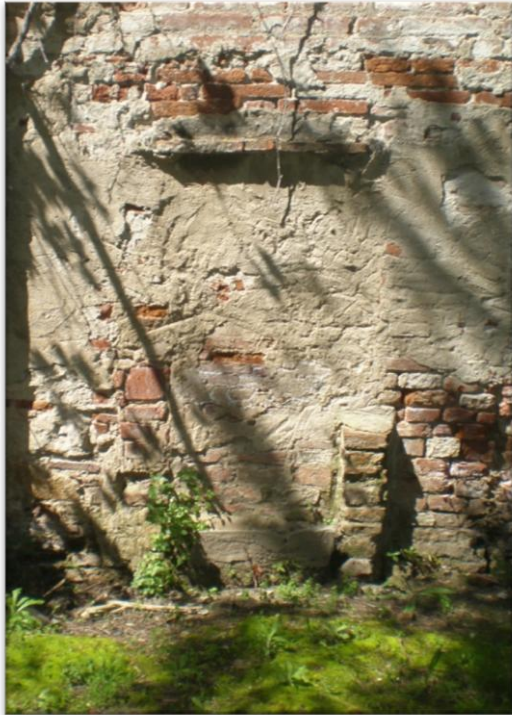
Fig. 17 Dettaglio dell'apertura tamponata

La seconda apertura tamponata, nella foto a sinistra, risulta invece spoglia, priva di cornice, e quindi difficilmente databile. Si possono notare i piedritti sporgenti di circa 8 cm rispetto il filo del muro composti da laterizi di larghezza di 16 cm circa, un architrave in pietra e degli elementi disposti a cortina al di sopra dell'architrave per ottenere una piccola tettoia. La tamponatura è ottenuta con laterizi a tessitura mista e, alla base, con un elemento in pietra di altezza pari a 23 cm e largo quanto tutta l'apertura, circa 67 cm. L'altezza complessiva è di circa 1,71 m e la presenza dei piedritti esclude la continuità della tamponatura con il resto della parete muraria.

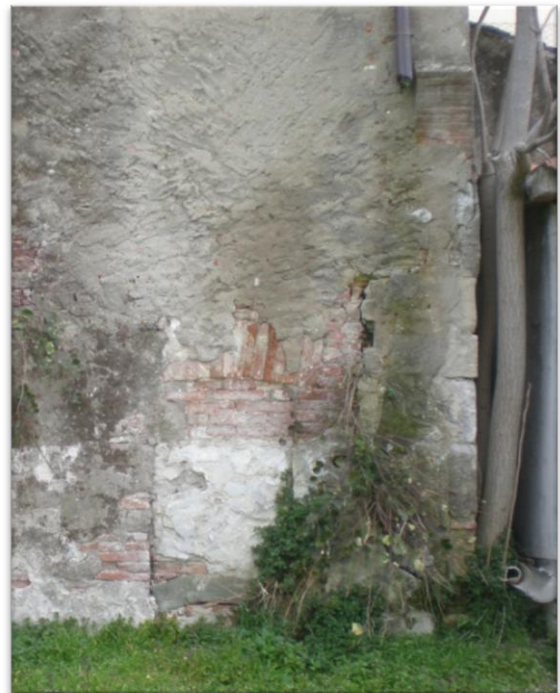
Fig. 18 Dettaglio dell'apertura tamponata e dei blocchi angolari in pietra

Nella foto a destra invece si può vedere la terza apertura tamponata che dava direttamente accesso alla sacrestia della chiesa. Anche questa apertura non presenta cornice né altre decorazioni ed è quindi difficilmente databile. L'architrave SLAT8 è composto da una fila di mattoni di 30 cm di lunghezza disposti ad arco ribassato. La tamponatura SLAT9, ottenuta anche in questo caso senza soluzione di continuità con la muratura principale, è ottenuta con mattoni disposti a cortina e con un elemento curvo in pietra serena alla base. L'altezza all'intradosso dell'arco è circa 1,31 m e la larghezza della tamponatura è di 0,71 m. Sempre nella stessa foto si può notare il rinforzo angolare SLAP1 della struttura: sono disposti alternati dei blocchi squadrati di forma parallelepipedica in pietra calcarea di dimensioni variabili, con altezza compresa tra 23 e 38 cm. Tuttavia i blocchi risultano completamente scollegati dal resto della muratura laterale, come si può vedere dalle lacune all'altezza dell'arco ribassato. L'altezza complessiva è di 2,31 m, dopodiché ricomincia la tessitura principale in laterizio.

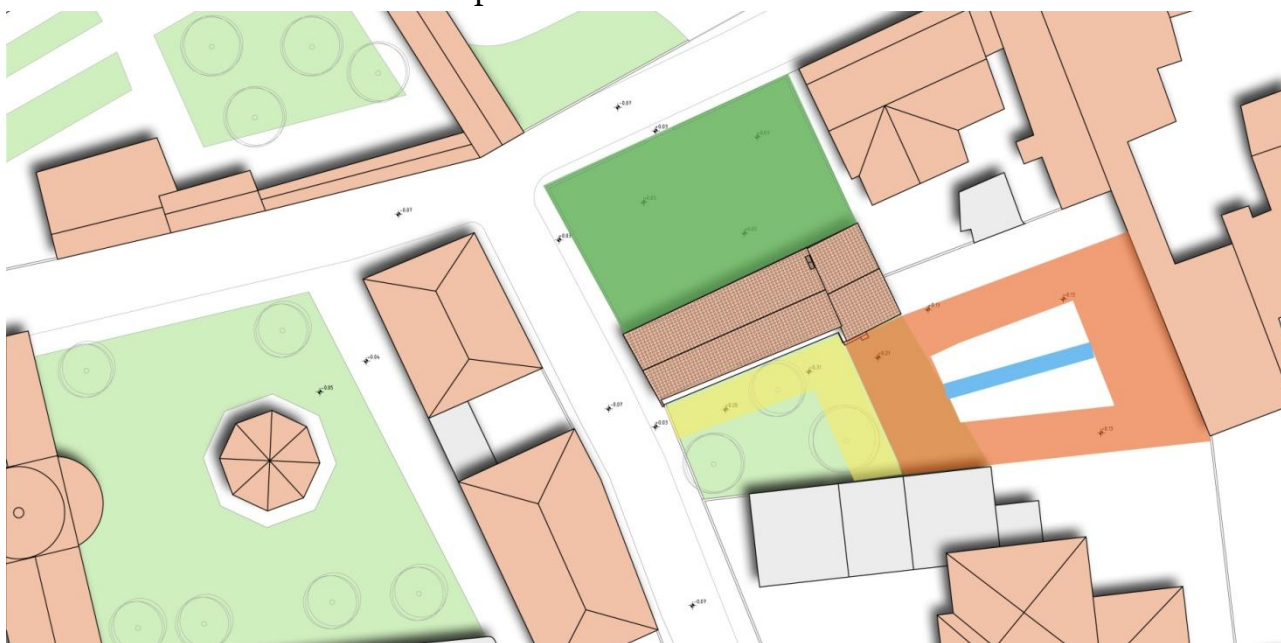
Nella planimetria qui sopra si possono vedere evidenziati:

- in verde lo spazio destinato al verde pubblico, così come durante i secoli era tenuto a verde (orto);
- in rosso la volumetria del museo, nata dalla riproposizione della divisione interna tra le mura cittadine di Pisa dovuta al fiume Arno, teatro della lotta tra nord e sud nel Gioco del Ponte;
- in giallo un loggiato d'ingresso che introduce, dal passato al presente, al museo;

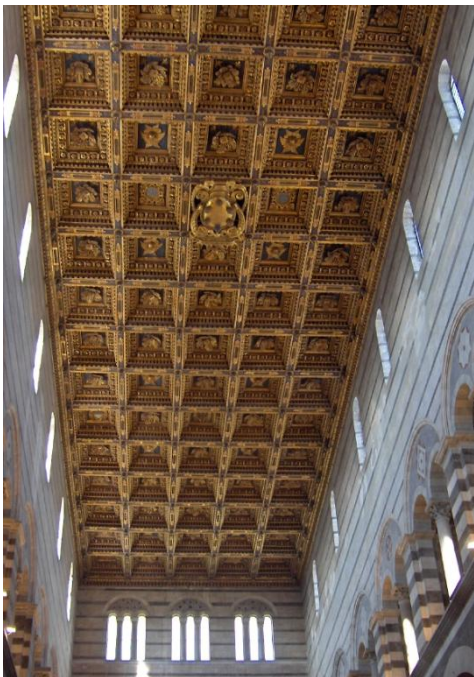
Le tipologie costruttive che si riscontrano sono principalmente due: soffitto a lacunari e quello integrato da pittura.

Come esempi del soffitto del primo tipo ritroviamo l'esemplare della Cattedrale, costruito nel 1595: si estende per tutta la navata centrale e nei transetti ed è composto da lacunari dorati e intagliati su fondo azzurro, con all'interno fiori, rosoni o putti alati.

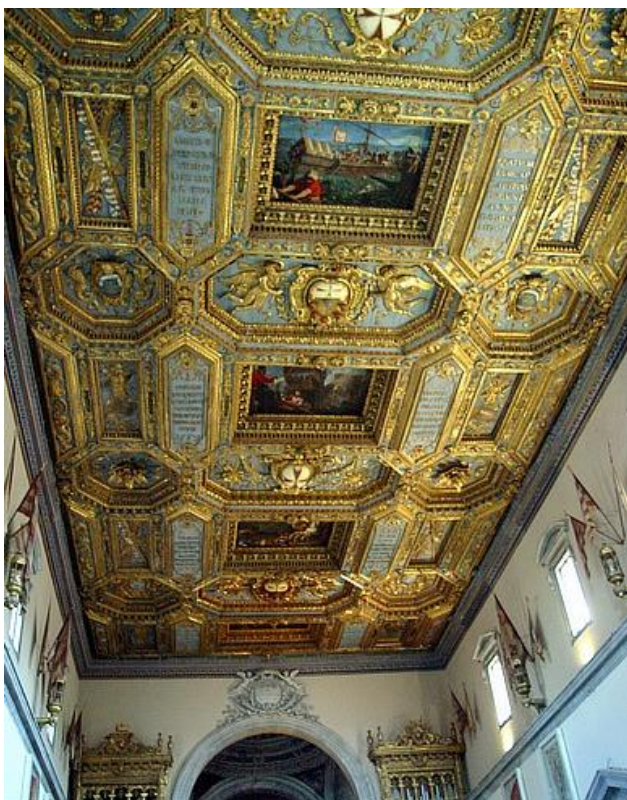
Nel 1642 si erige, in conseguenza della ristrutturazione dello stabile, il soffitto ligneo della Chiesa della Madonna dei Galletti, il quale presenta un impianto di forma rettangolare con al centro un ovale e ai lati quattro tele di diverse dimensioni, il tutto contornato da losanghe, ottagonali e quadrate, ornate da putti e rosoni. Il suddetto schema compositivo è inusuale e inoltre la maniera di eseguire i putti fortemente aggettanti fa dell'opera un'autentica rarità.

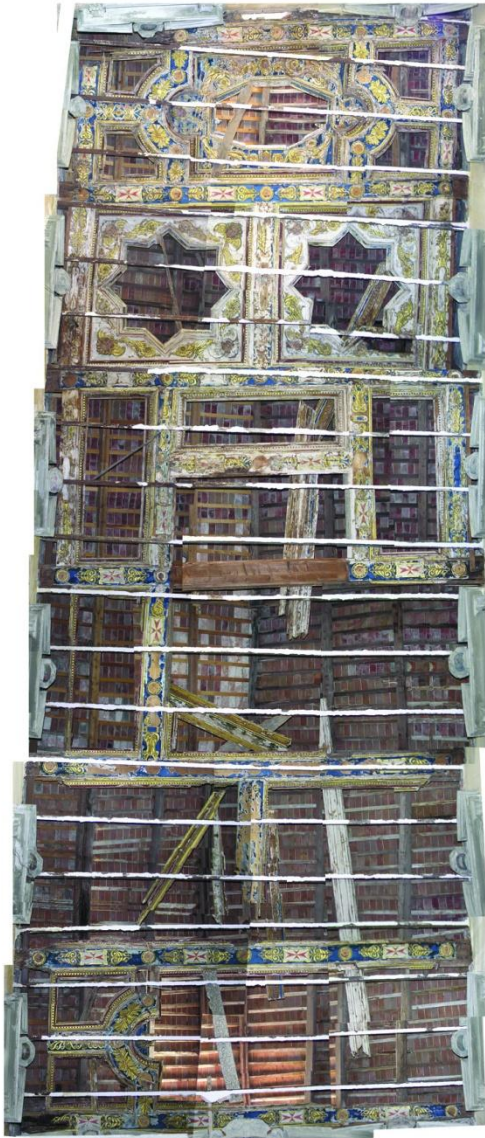
Il soffitto ligneo della chiesa di Sant'Antonino, risalente probabilmente ai primi anni del Seicento, quando furono effettuate le opere di ristrutturazione, seguite all'annessione della Compagnia all'Ordine dei Cavalieri di Santo Stefano e

alla visita pastorale dell'Arcivescovo Dal Pozzo, è in materiale ligneo dipinto e dorato, composto di scomparti intagliati, ospitanti 21 tele, tutte di mano ignota, tranne la tela centrale, di forma circolare, appartenente probabilmente, secondo quanto riportato dalla "Guida di Pisa" del Bellini-Pietri, al pittore Annibale Mariannini. Le tele appartengono ad un ciclo di dipinti detto "Storie di S. Antonio". Gli scomparti ospitanti i dipinti hanno forme diversificate: ottagonale allungato, rettangolare con un angolo arrotondato dalla concavità rivolta verso l'interno, a quadrati intrecciati o a stella (di derivazione sicuramente veneziana e elemento caratterizzante tutto il soffitto), rettangolare e infine circolare. Tutto l'insieme è decorato con stucchi dorati, rappresentanti putti alati, ghirigori e elementi floreali, e croci di Santo Stefano, su sfondo bianco e azzurro (questo ridipinto probabilmente nell'Ottocento). I robusti putti alati dalla chioma arricciata rimandano ai seguaci dell'intagliatore Caccini, in particolar modo a Giovanni Battista Riminaldi o Carlo Del Norcia. Alla data odierna le tele non si trovano in loco, ma sono conservate nei depositi del Museo Nazionale di San Matteo; permangono lì dal dopoguerra, quando, all'indomani dei bombardamenti, in pessime condizioni, furono portati dalla Soprintendenza per il necessario e doveroso restauro e per la conservazione. Il materiale ligneo, anch'esso fortemente danneggiato, soprattutto nella parte sovrastante l'altare, è stato ristrutturato

attorno al 1960. E' stato comunque impossibile ricostruire, a causa dei danni troppo elevati, lo scomparto centrale, con foro circolare, i due scomparti a stella, alcuni scomparti rettangolari arrotondati e quello ottagonale, tutti nella vicinanze all'altare. Successivamente un controsoffitto ha occultato questo splendido esemplare facendolo dimenticare ai più e, cosa ancora peggiore, non permettendo la traspirazione e la dispersione dell'umidità. In questi ultimi anni il controsoffitto è stato tolto permettendo la vista di un soffitto ormai in condizioni precarie e bisognoso di urgenti lavori di recupero, lasciato ormai alla mercè di agenti negativi, quali precipitazioni meteoriche e volatili.
