Occitanie, Gers
Lectoure
Castel Picon

château de Castel-Picon

Numéro de dossier : IA00038834
Date de l'enquête initiale : 1979
Date(s) de rédaction : 1979, 2010
Cadre de l'étude : inventaire topographique
Degré d'étude : étudié

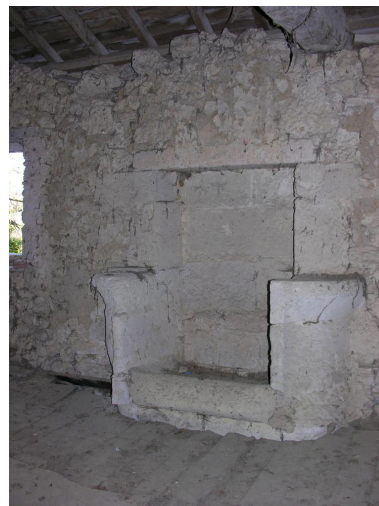
Bâtiment sud : évier de l'étage.
Phot. Gaëlle Prost
IVC32208_20103200538NUCA

Château constitué d'un logis de plan rectangulaire dans l'alignement duquel est accolé au sud un bâtiment de plan en "L". Une partie du mur d'enceinte est conservée à l'Est et au nord. En façade, le logis a conservé sa tourelle d'angle nord de plan carré, la moitié nord de la galerie située sous le toit, et seulement des vestiges de la tour ronde sud. Seuls deux des quatre piliers octogonaux de la galerie, aujourd'hui fermée, sont visibles. Les traverses et les meneaux des hautes croisées de l'étage ont disparu. A l'intérieur, un chai voûté en berceau occupe la moitié nord du rez-de-chaussée. On compte une cheminée en pierre de taille au rez-de-chaussée et trois à l'étage. Une cloison en pans de bois en croix de Saint-André est à noter à l'étage. Le plafond à caissons de la tourelle nord-est est peint de motifs végétaux. Le bâtiment sud a vraisemblablement aussi une fonction d'habitation. Il possède un plafond peint en rez-de-chaussée et un curieux évier placé au sol à l'étage de l'aile nord.

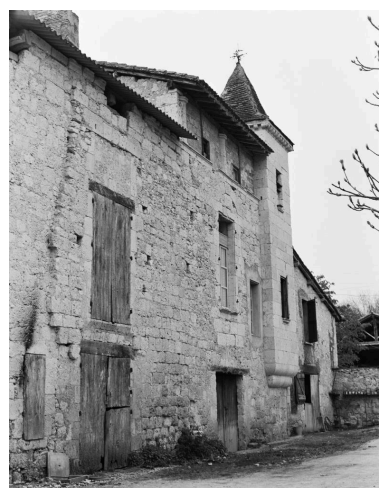
Elévation antérieure de 3/4 gauche.
Phot. Bernard Loncan
IVR73_19793200066X

Elévation antérieure de 3/4 gauche.

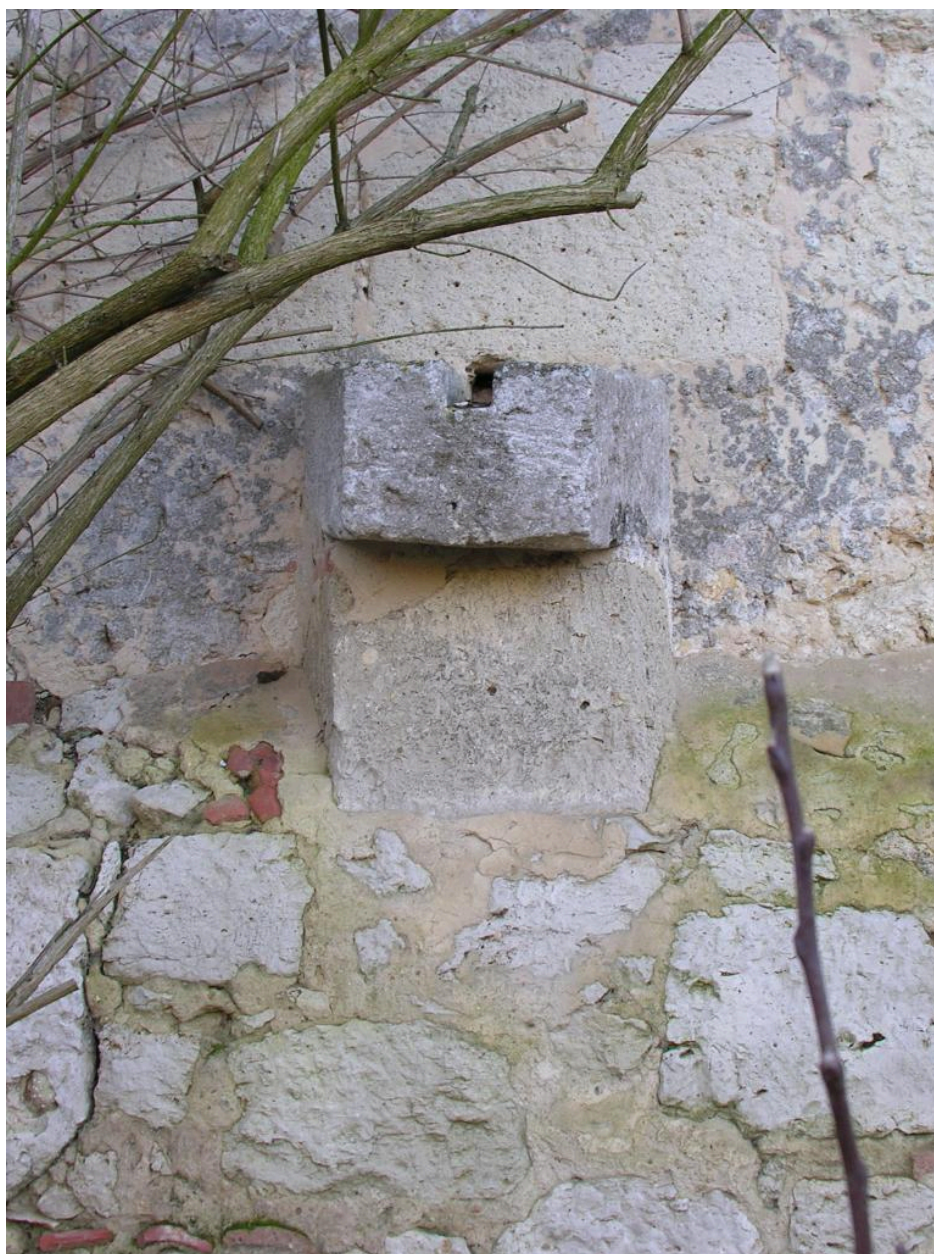
Bâtiment sud : écoulement
de l'évier de l'étage.
Phot. Gaëlle Prost
IVC32208_20103200540NUCA

Bâtiment sud : écoulement de l'évier de l'étage.
