Occitanie, Gers
Lectoure
Castel Picon

château de Castel-Picon

Numéro de dossier : IA00038834
Date de l'enquête initiale : 1979
Date(s) de rédaction : 1979, 2010
Cadre de l'étude : inventaire topographique
Degré d'étude : étudié

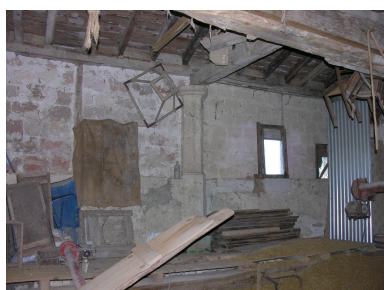
Logis : galerie vue de l'intérieur.
Phot. Gaëlle Prost
IVC32208_20103200544NUCA

Logis : galerie vue de l'intérieur.

Château constitué d'un logis de plan rectangulaire dans l'alignement duquel est accolé au sud un bâtiment de plan en "L". Une partie du mur d'enceinte est conservée à l'Est et au nord. En façade, le logis a conservé sa tourelle d'angle nord de plan carré, la moitié nord de la galerie située sous le toit, et seulement des vestiges de la tour ronde sud. Seuls deux des quatre piliers octogonaux de la galerie, aujourd'hui fermée, sont visibles. Les traverses et les meneaux des hautes croisées de l'étage ont disparu. A l'intérieur, un chai voûté en berceau occupe la moitié nord du rez-de-chaussée. On compte une cheminée en pierre de taille au rez-de-chaussée et trois à l'étage. Une cloison en pans de bois en croix de Saint-André est à noter à l'étage. Le plafond à caissons de la tourelle nord-est est peint de motifs végétaux. Le bâtiment sud a vraisemblablement aussi une fonction d'habitation. Il possède un plafond peint en rez-de-chaussée et un curieux évier placé au sol à l'étage de l'aile nord.

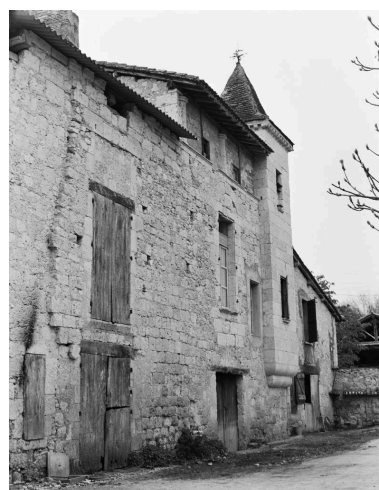
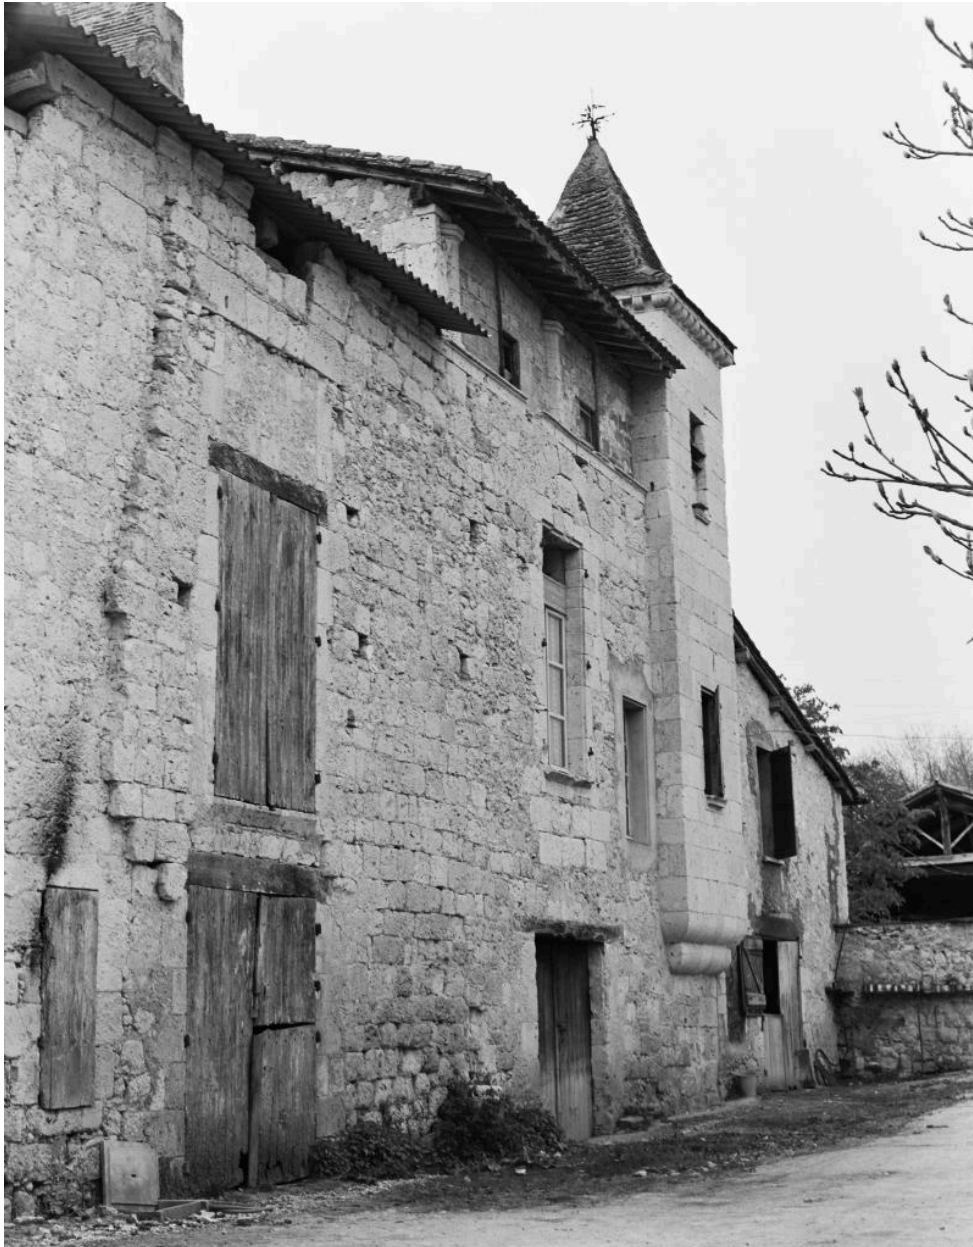
Elévation antérieure de 3/4 gauche.
Phot. Bernard Loncan
IVR73_19793200066X

Elévation antérieure de 3/4 gauche.

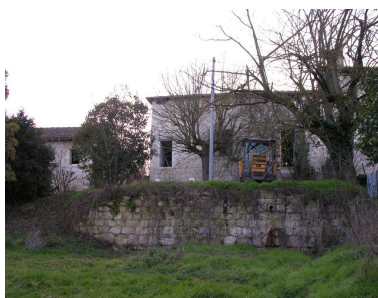
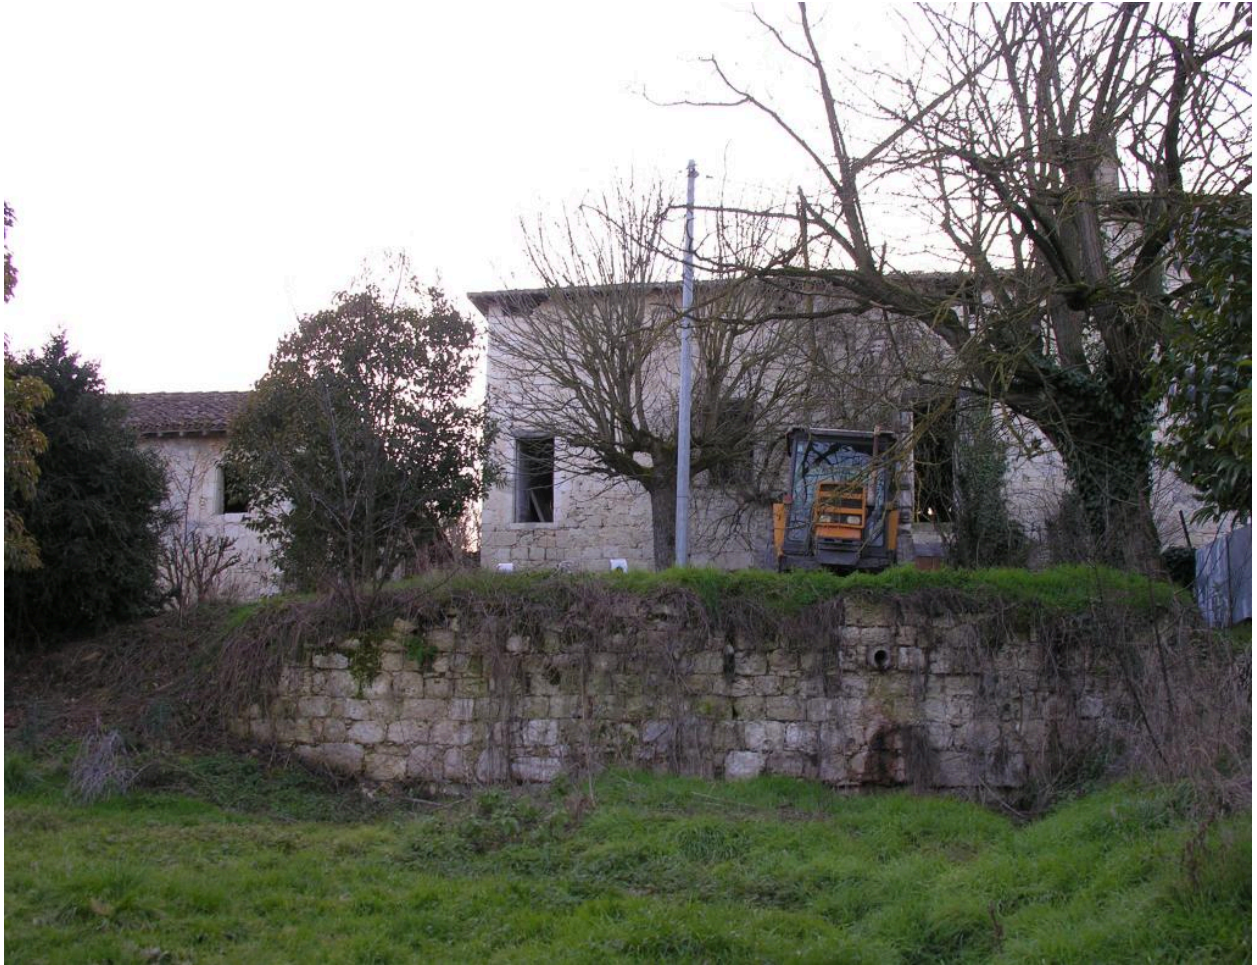
Vestiges du côté Est de l'enceinte.
Phot. Gaëlle Prost
IVC32208_20103200527NUCA

Vestiges du côté Est de l'enceinte.

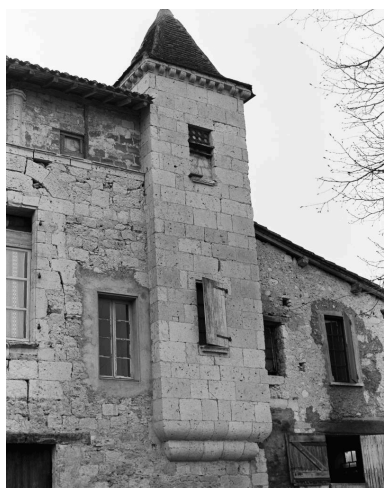
Elévation antérieure,
détail : échauguette.
Phot. Bernard Loncan
IVR73_19793200067X

Elévation antérieure, détail : échauguette.

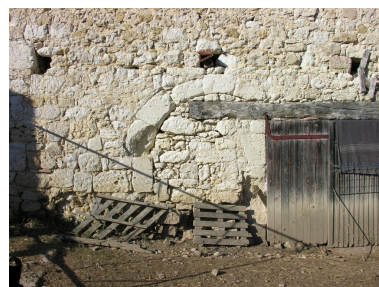
Logis : détail de la porte du mur sud.
Phot. Gaëlle Prost
IVC32208_20103200546NUCA

Logis : détail de la porte du mur sud.

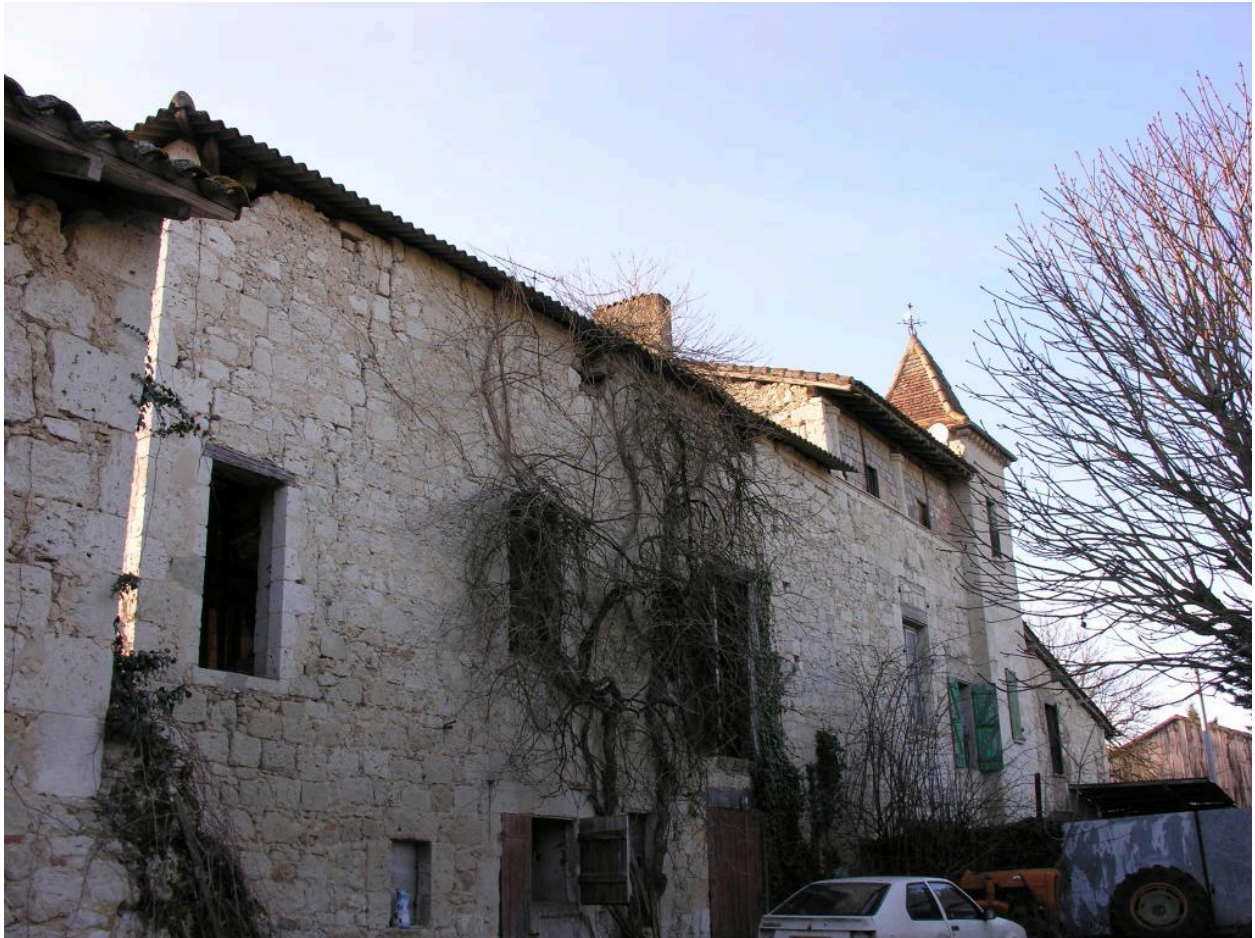
Façade du logis (vue sud-est).
Phot. Gaëlle Prost
IVC32208_20103200523NUCA

Façade du logis (vue sud-est).

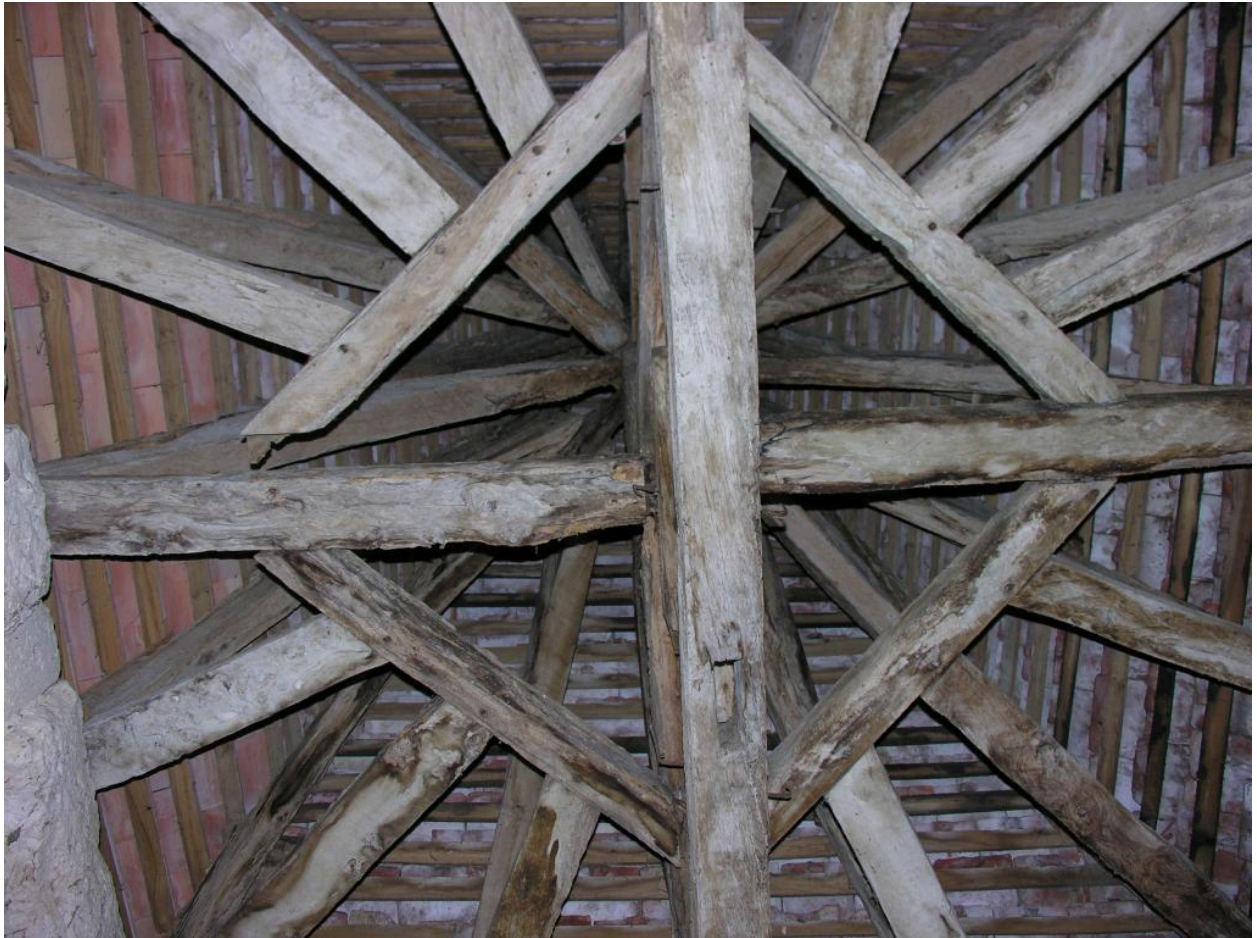
Logis : enrayure de la
tour d'angle nord-est.
Phot. Gaëlle Prost
IVC32208_20103200535NUCA

Logis : enrayure de la tour d'angle nord-est.

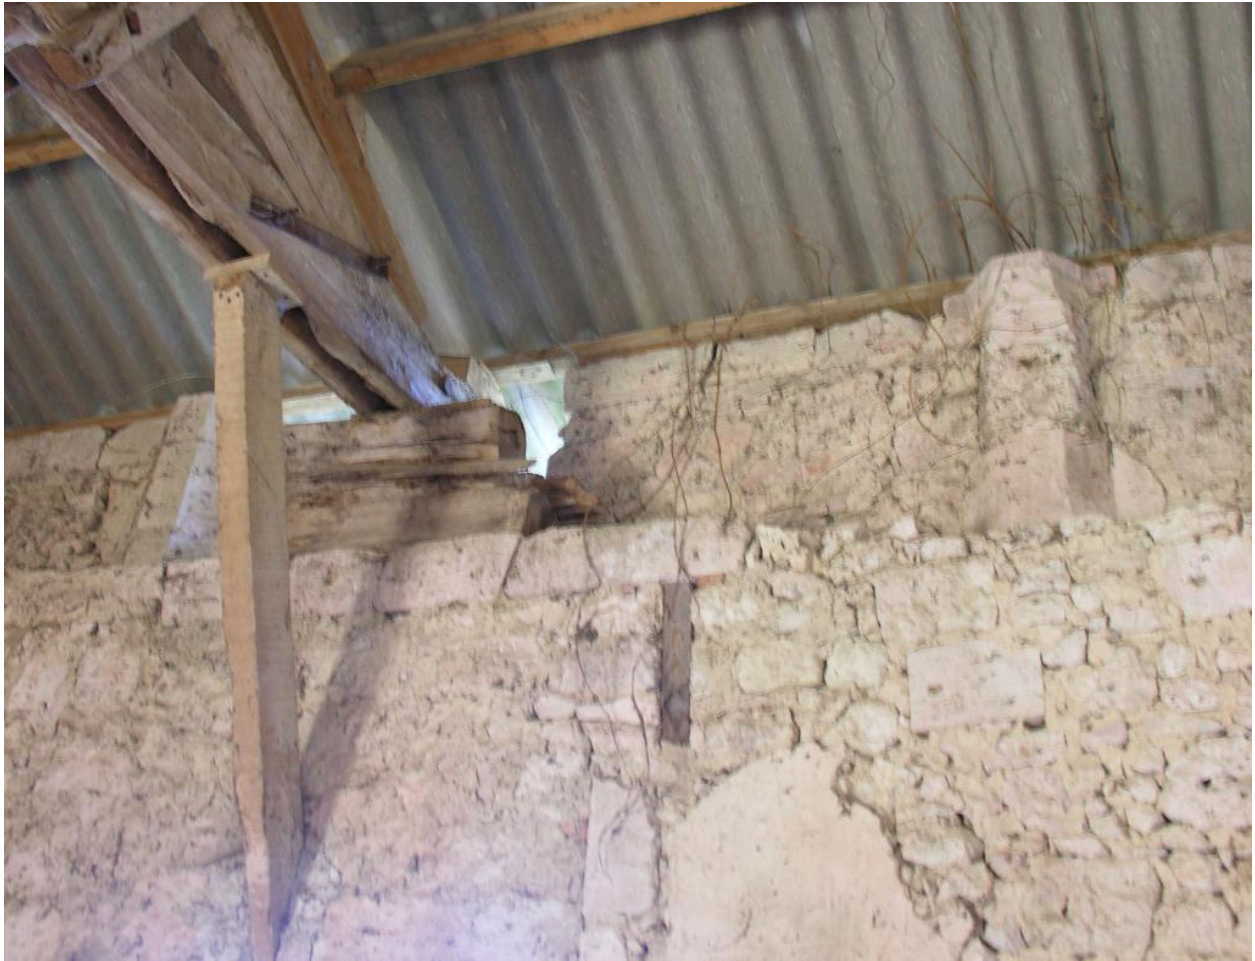
Logis : les deux piliers tronqués
de la galerie vus de l'intérieur.
Phot. Gaëlle Prost
IVC32208_20103200545NUCA

Logis : les deux piliers tronqués de la galerie vus de l'intérieur.
