## château de Castel-Picon

Numéro de dossier : IA00038834  
Date de l'enquête initiale : 1979  
Date(s) de rédaction : 1979, 2010  
Cadre de l'étude : inventaire topographique  
Degré d'étude : étudié

Dénomination : château  
Appellation : château de Castel-Picon  
Destinations successives : ferme  
Parties constituantes non étudiées : chai, grange, étable, bergerie, poulailler

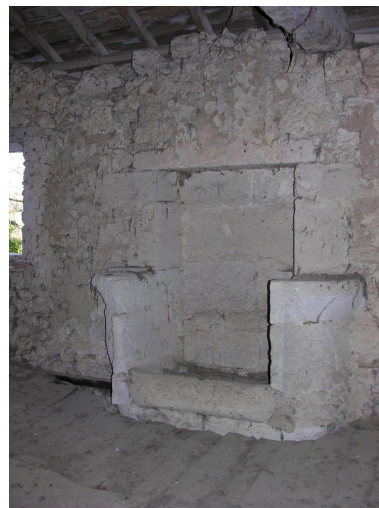
Bâtiment sud : évier de l'étage.  
Phot. Gaëlle Prost  
IVC32208\_20103200538NUCA

Bâtiment sud : évier de l'étage.

Château constitué d'un logis de plan rectangulaire dans l'alignement duquel est accolé au sud un bâtiment de plan en "L". Une partie du mur d'enceinte est conservée à l'Est et au nord. En façade, le logis a conservé sa tourelle d'angle nord de plan carré, la moitié nord de la galerie située sous le toit, et seulement des vestiges de la tour ronde sud. Seuls deux des quatre piliers octogonaux de la galerie, aujourd'hui fermée, sont visibles. Les traverses et les meneaux des hautes croisées de l'étage ont disparu. A l'intérieur, un chai voûté en berceau occupe la moitié nord du rez-de-chaussée. On compte une cheminée en pierre de taille au rez-de-chaussée et trois à l'étage. Une cloison en pans de bois en croix de Saint-André est à noter à l'étage. Le plafond à caissons de la tourelle nord-est est peint de motifs végétaux. Le bâtiment sud a vraisemblablement aussi une fonction d'habitation. Il possède un plafond peint en rez-de-chaussée et un curieux évier placé au sol à l'étage de l'aile nord.

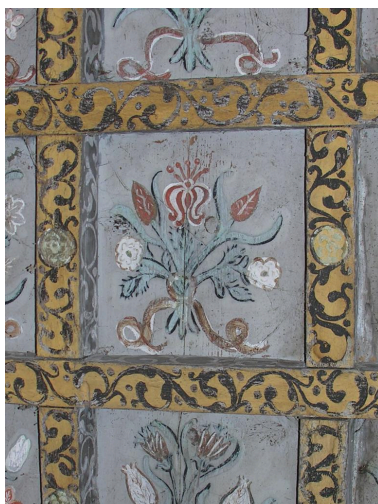
Logis : détail du plafond à  
caissons de la tourelle d'angle.  
Phot. Gaëlle Prost  
IVC32208\_20103200543NUCA

Logis : détail du plafond à caissons de la tourelle d'angle.

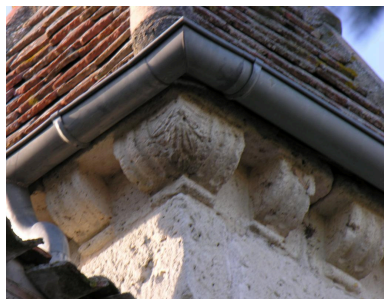
Logis : corniche de la tourelle d'angle.  
Phot. Gaëlle Prost  
IVC32208\_20103200542NUCA

Logis : corniche de la tourelle d'angle.

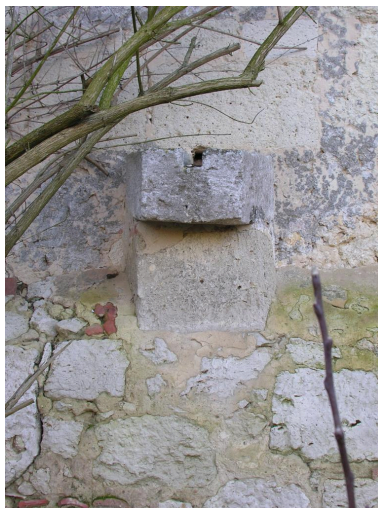
Bâtiment sud : écoulement  
de l'évier de l'étage.  
Phot. Gaëlle Prost  
IVC32208\_20103200540NUCA

Bâtiment sud : écoulement de l'évier de l'étage.

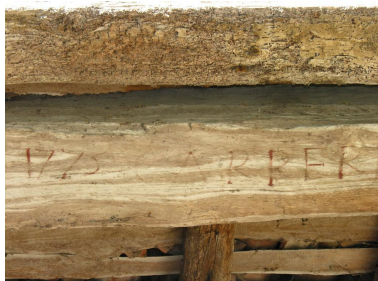
Bâtiment sud : poutre de  
l'extension de 1775 portant  
l'inscription « 1775 CARPERI ».  
Phot. Gaëlle Prost  
IVC32208\_20103200556NUCA

Bâtiment sud : poutre de l'extension de 1775 portant l'inscription « 1775 CARPERI ».

Période(s) principale(s) : 2e moitié 16e siècle (?)  
Période(s) secondaire(s) : 3e quart 18e siècle, 19e siècle  
Dates : 1775 (porte la date)

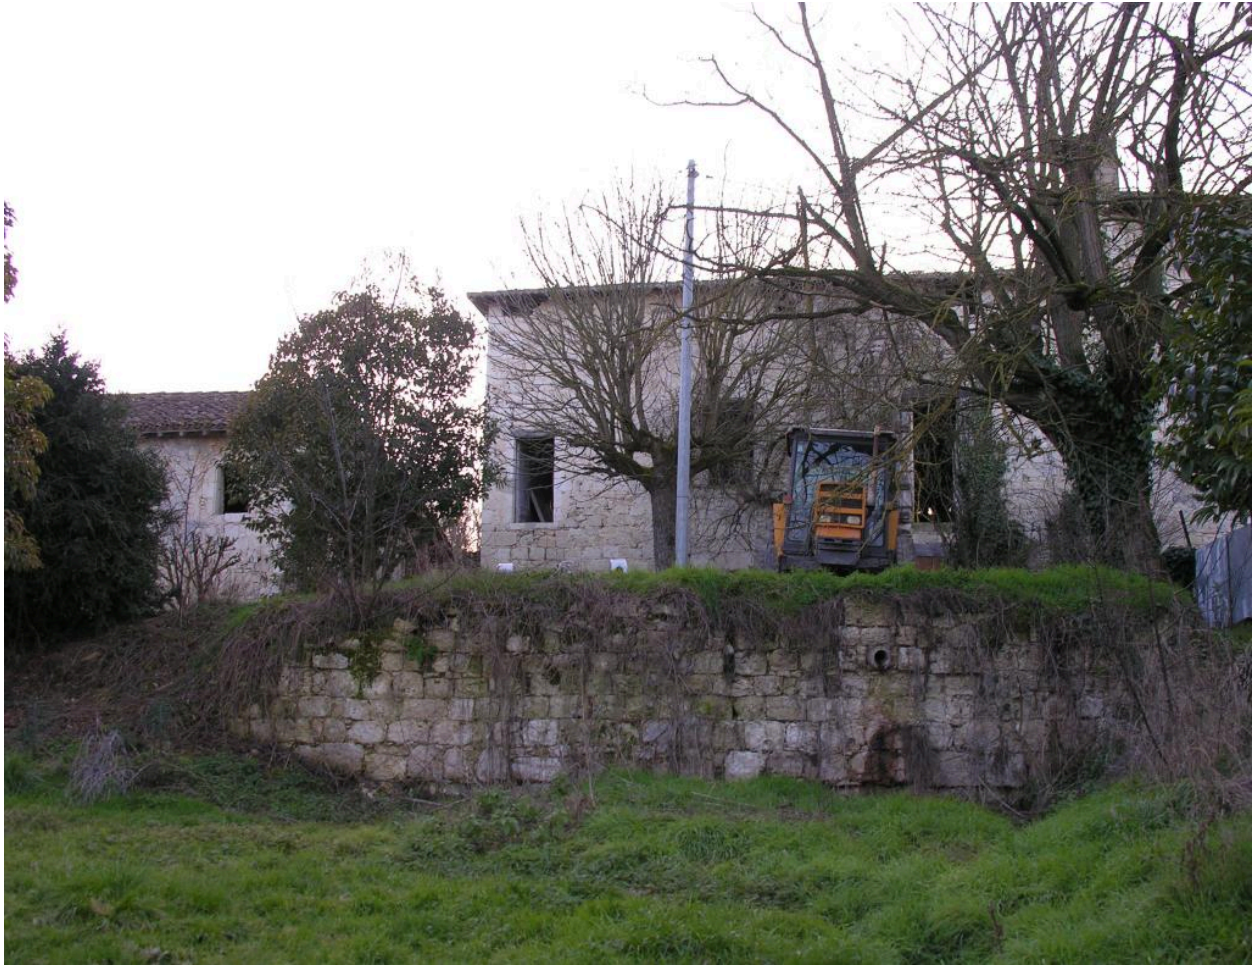
Vestiges du côté Est de l'enceinte.  
Phot. Gaëlle Prost  
IVC32208\_20103200527NUCA

Vestiges du côté Est de l'enceinte.

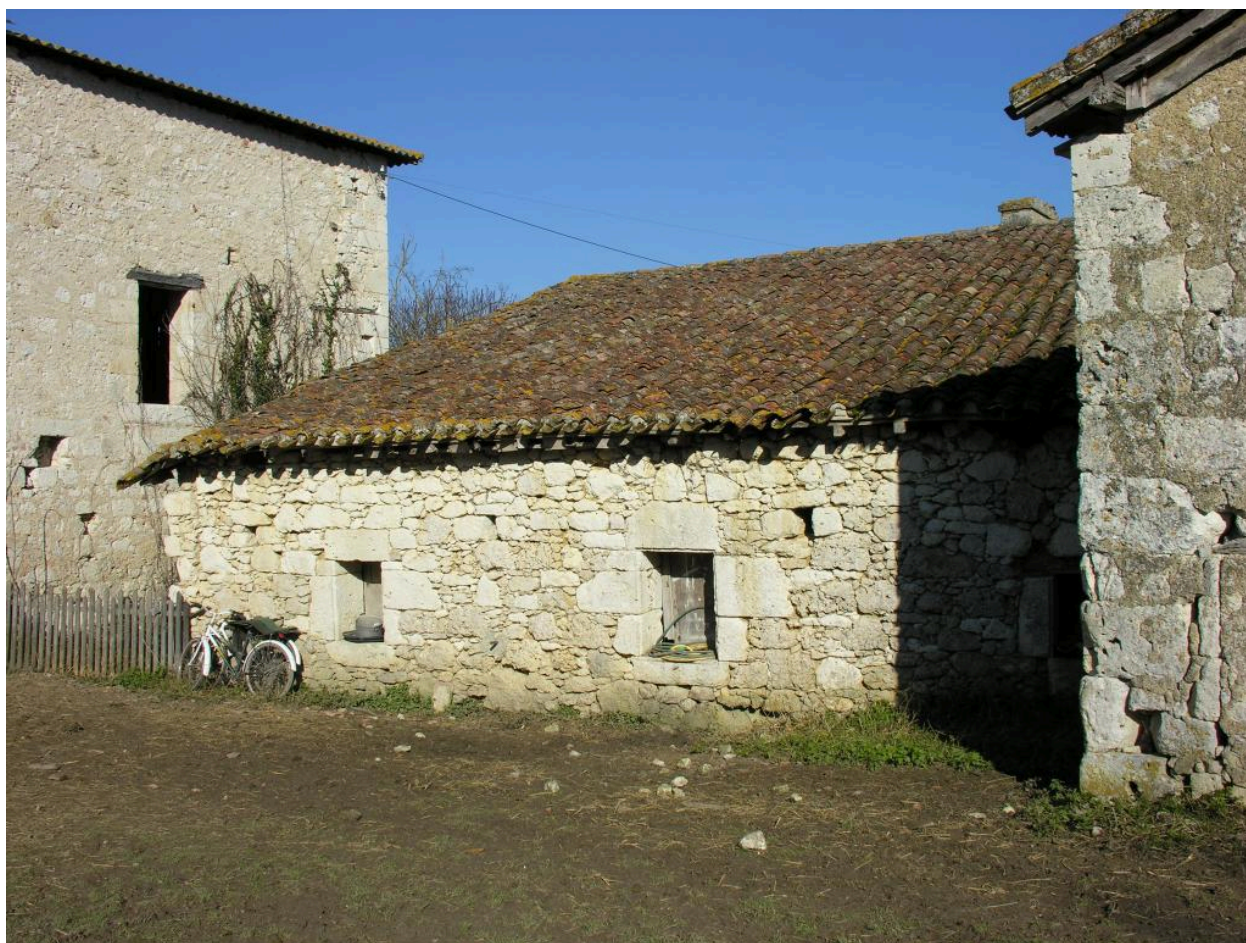
Bâtiment sud : extension de  
l'aile nord renfermant un four.  
Phot. Gaëlle Prost  
IVC32208\_20103200557NUCA

Bâtiment sud : extension de l'aile nord renfermant un four.

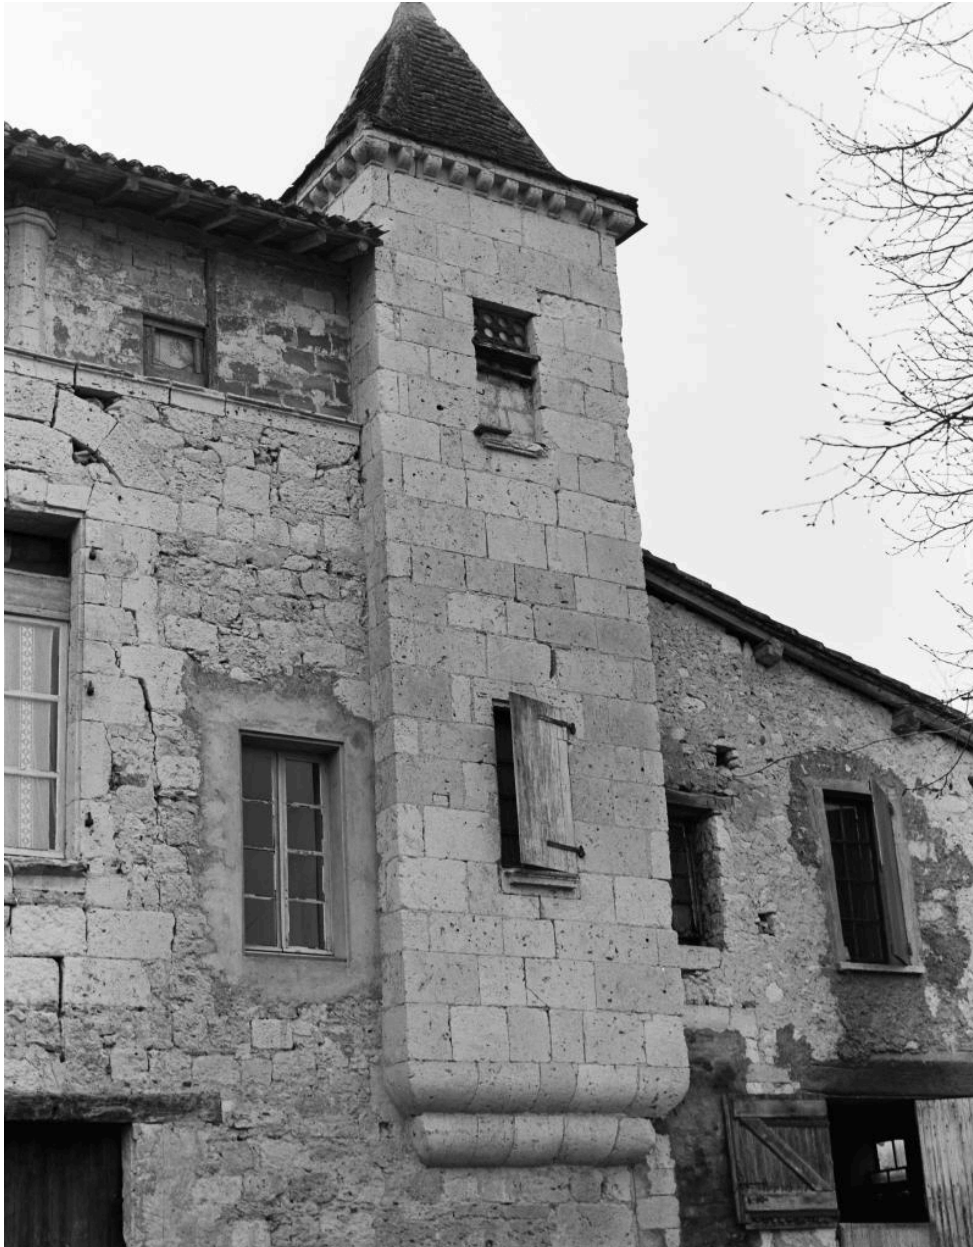
Elévation antérieure,  
détail : échauguette.  
Phot. Bernard Loncan  
IVR73\_19793200067X

Elévation antérieure, détail : échauguette.
