Occitanie, Gers  
Lectoure  
Castel Picon

## château de Castel-Picon

Numéro de dossier : IA00038834  
Date de l'enquête initiale : 1979  
Date(s) de rédaction : 1979, 2010  
Cadre de l'étude : inventaire topographique  
Degré d'étude : étudié

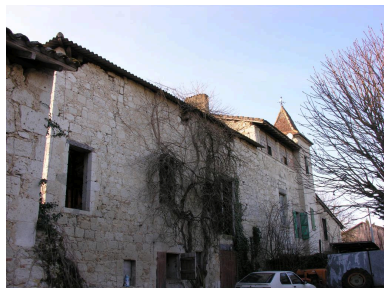
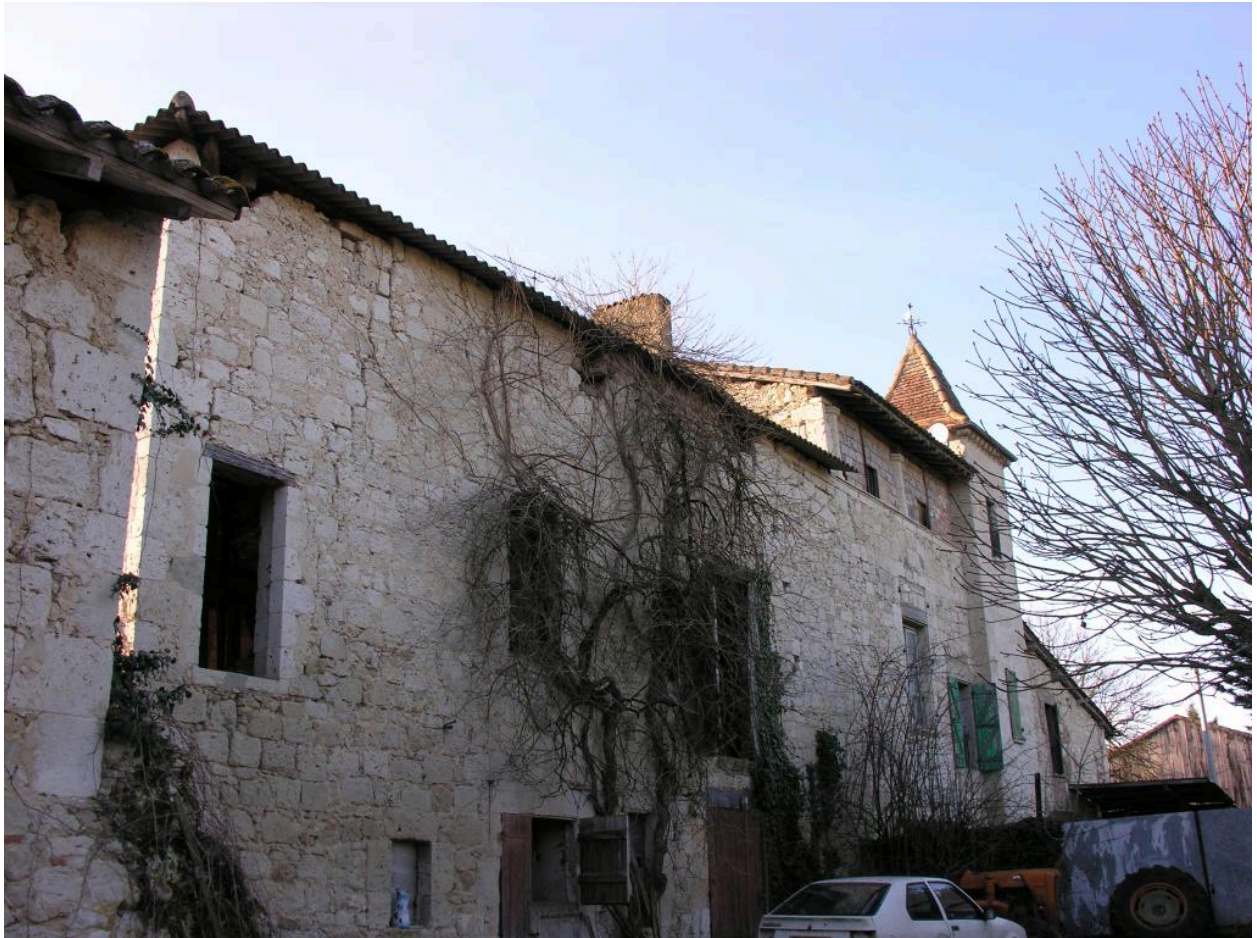
Façade du logis (vue sud-est).  
Phot. Gaëlle Prost  
IVC32208\_20103200523NUCA

Façade du logis (vue sud-est).

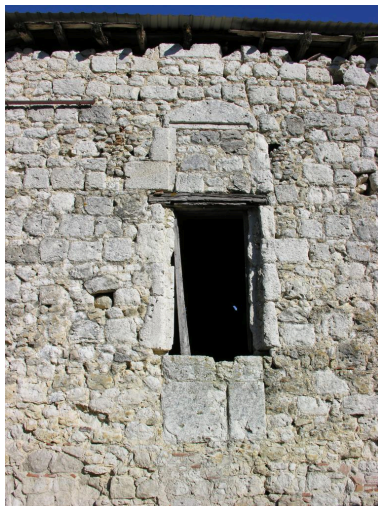
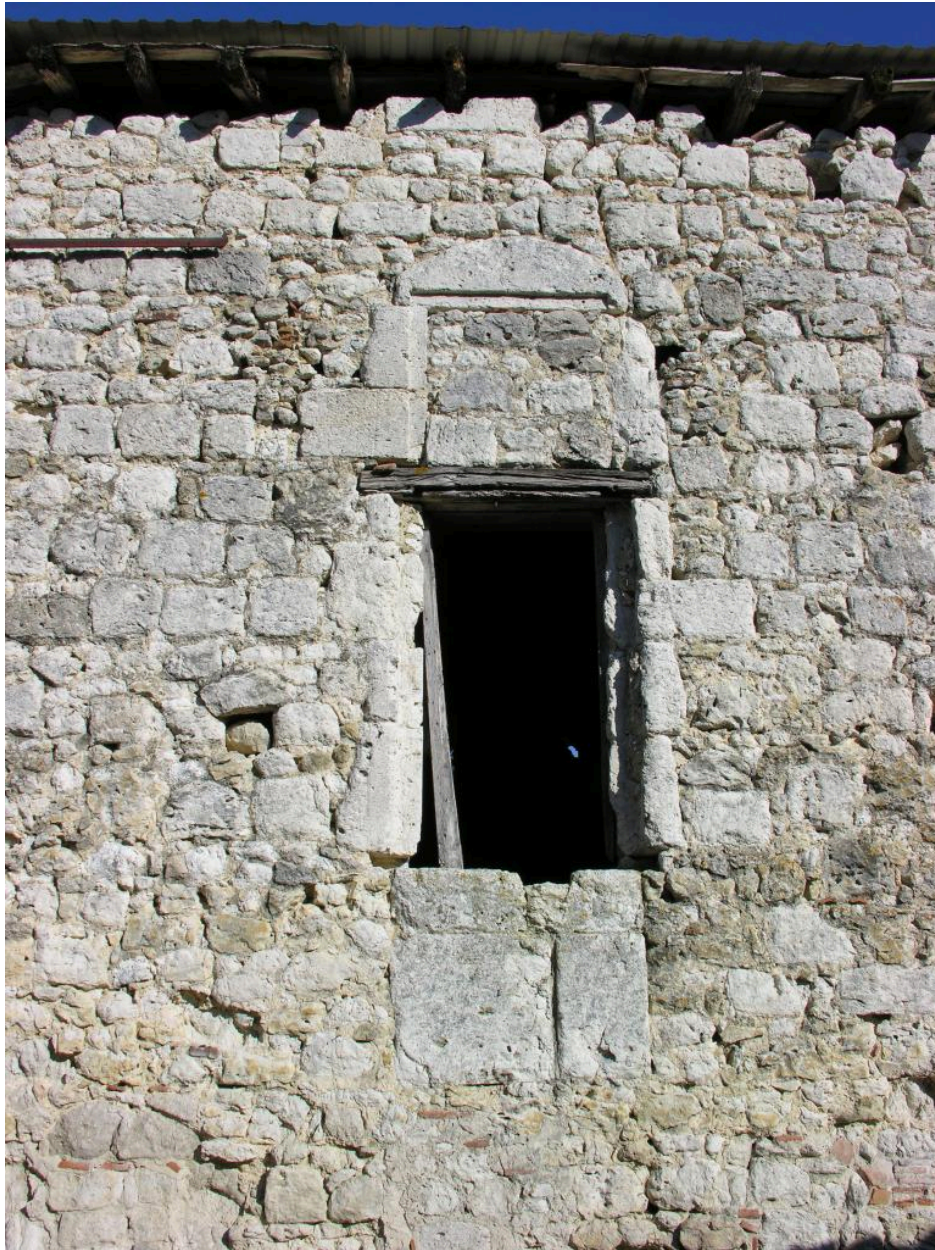
Logis : demi-croisée du mur ouest.  
Phot. Gaëlle Prost  
IVC32208\_20103200547NUCA

Logis : demi-croisée du mur ouest.

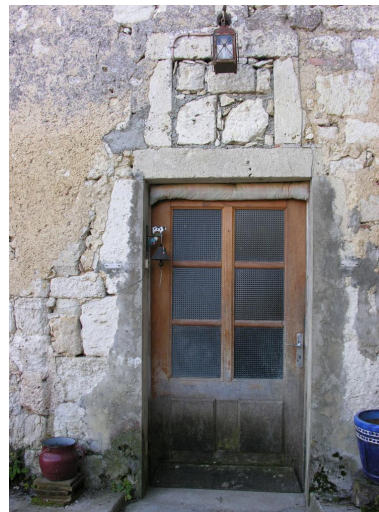
Bâtiment sud : porte de l'aile sud.  
Phot. Gaëlle Prost  
IVC32208\_20103200550NUCA

Bâtiment sud : porte de l'aile sud.

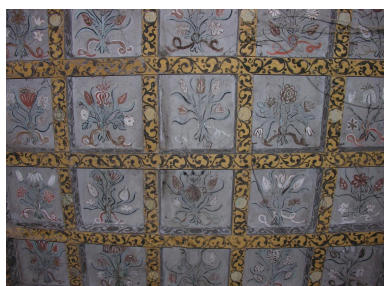
Logis : plafond peint de  
la tour d'angle nord-est.  
Phot. Gaëlle Prost  
IVC32208\_20103200536NUCA

Logis : plafond peint de la tour d'angle nord-est.

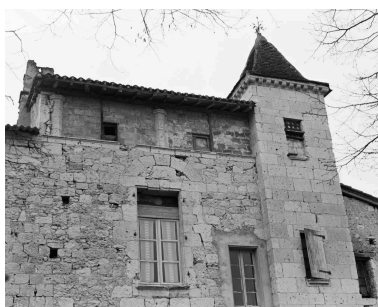
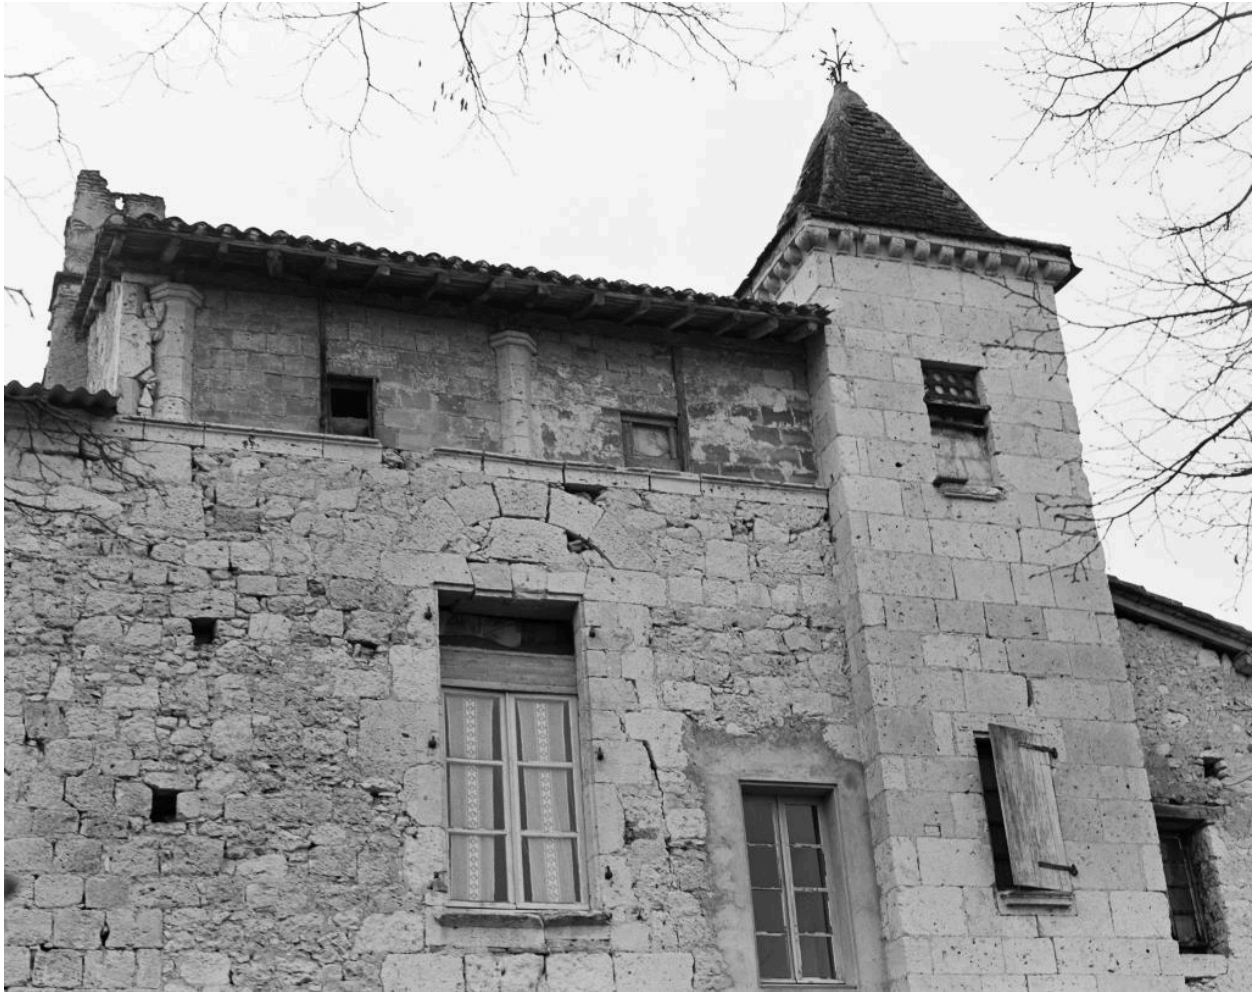
Élévation antérieure,  
partie supérieure.  
Phot. Bernard Loncan  
IVR73\_19793200068X

Elévation antérieure, partie supérieure.

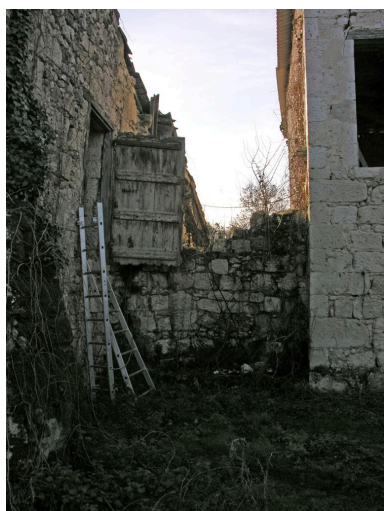
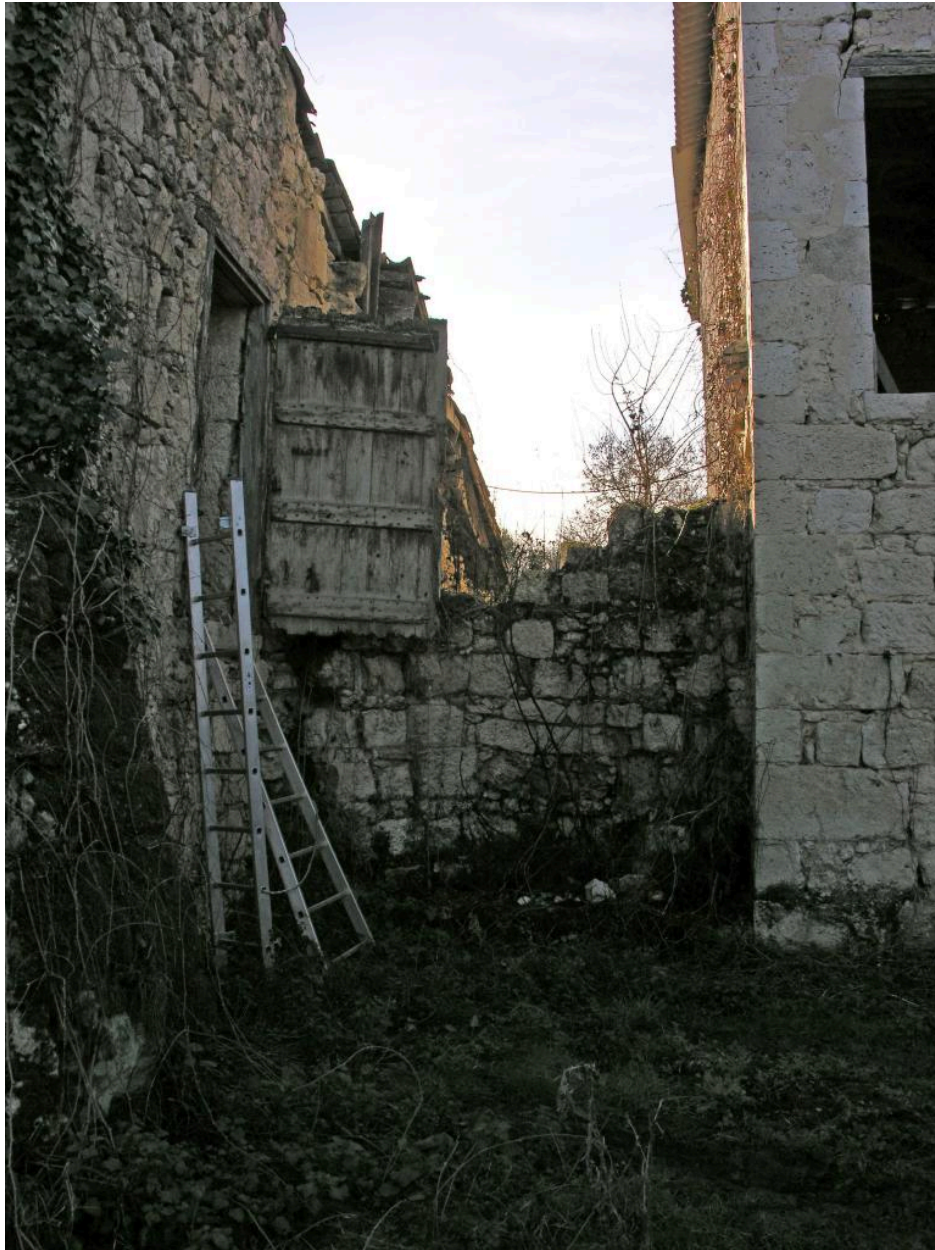
Logis : vestiges de la tour ronde.  
Phot. Gaëlle Prost  
IVC32208\_20103200549NUCA

Logis : vestiges de la tour ronde.

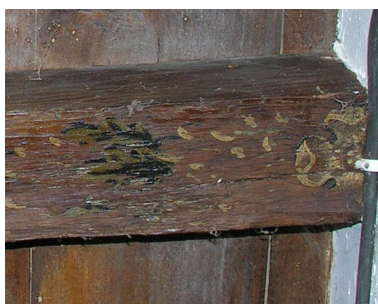
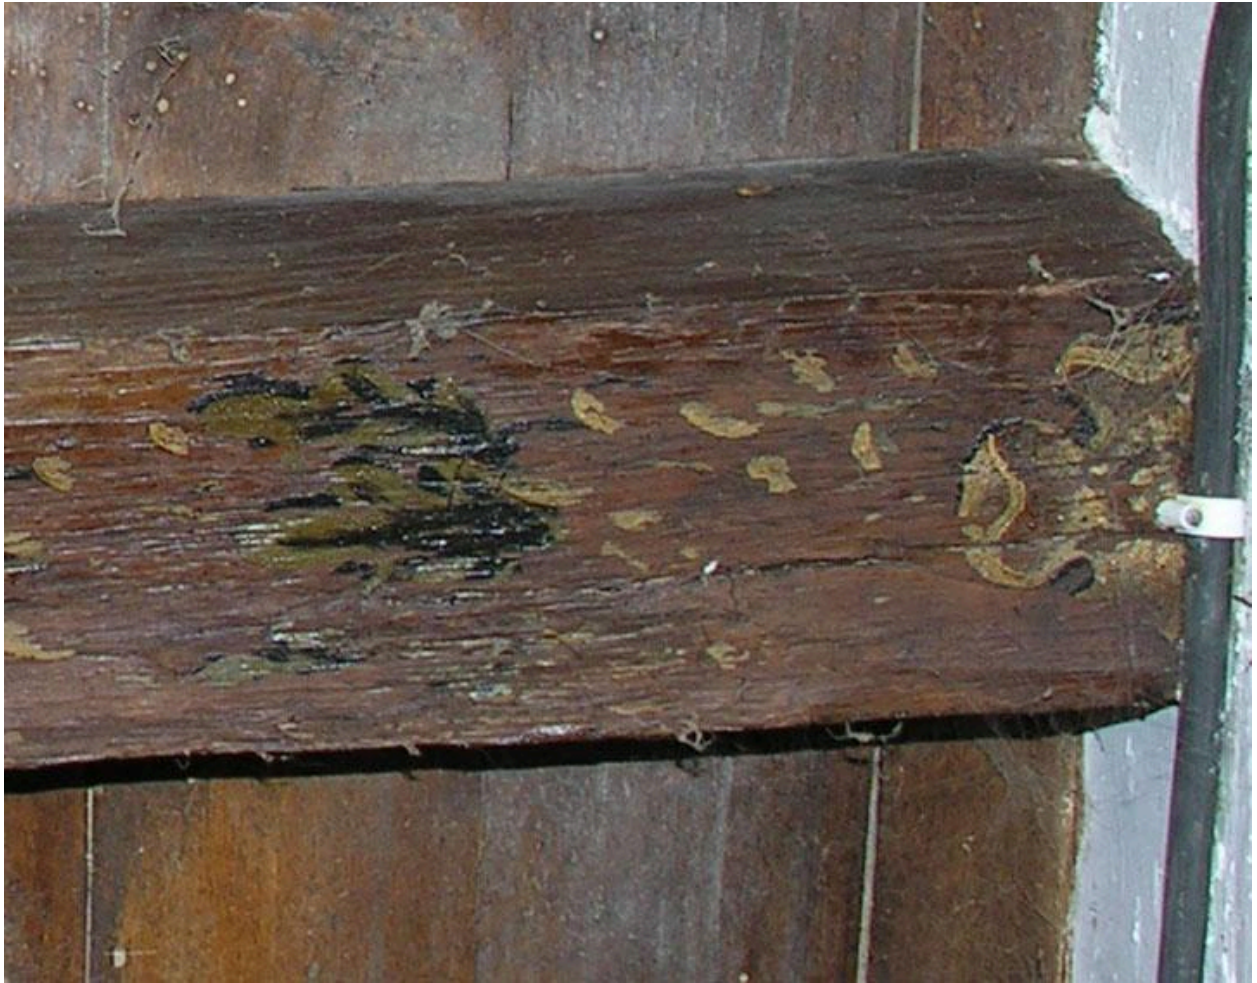
Bâtiment sud : solive peinte.  
Phot. Gaëlle Prost  
IVC32208\_20103200537NUCA

Bâtiment sud : solive peinte.

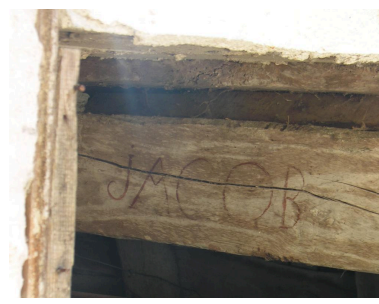
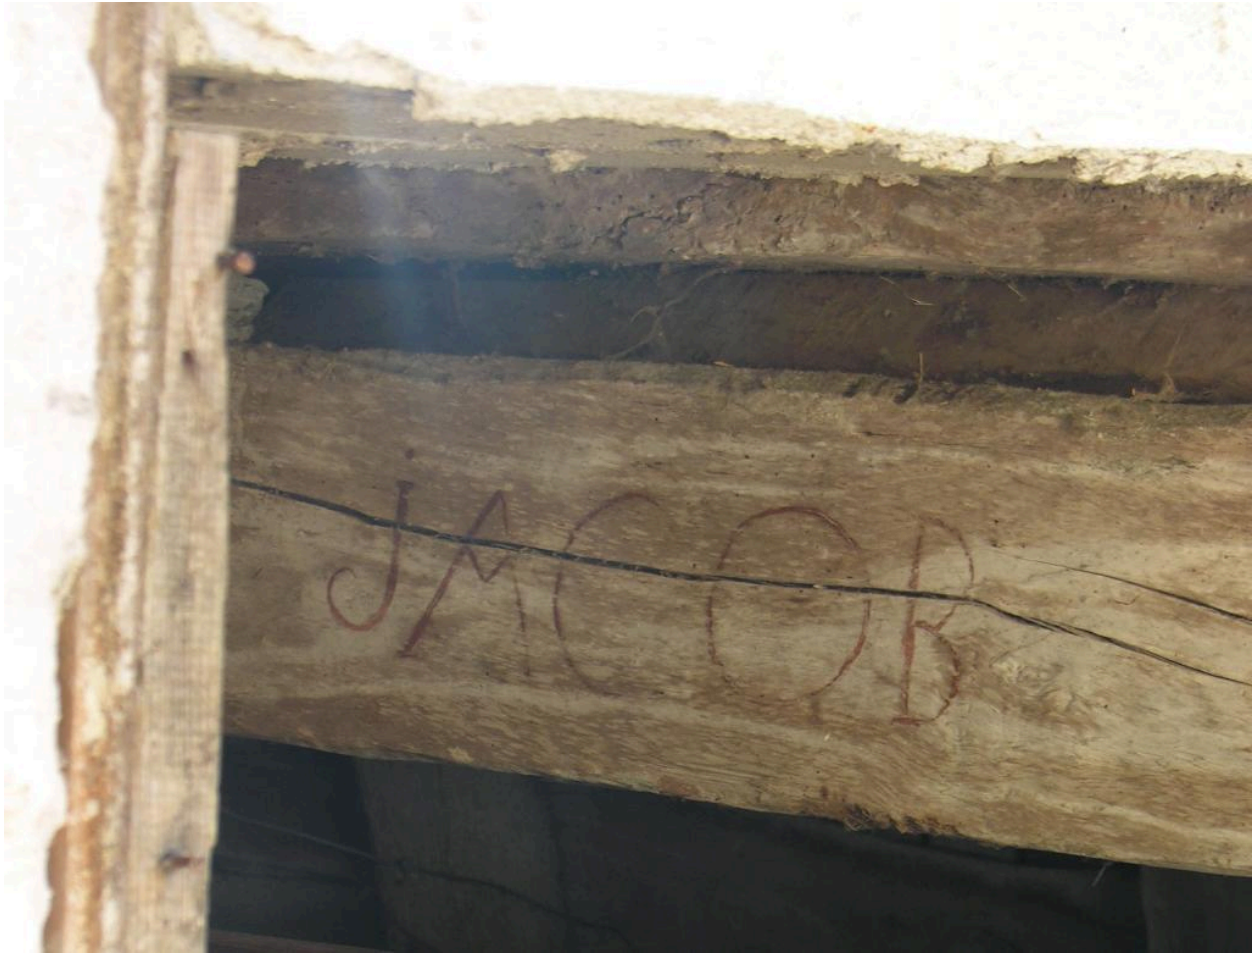
Bâtiment sud : poutre de  
l'extension de 1775 portant  
l'inscription « JACOB ».  
Phot. Gaëlle Prost  
IVC32208\_20103200555NUCA

Bâtiment sud : poutre de l'extension de 1775 portant l'inscription « JACOB ».

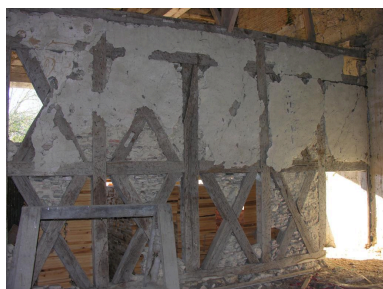
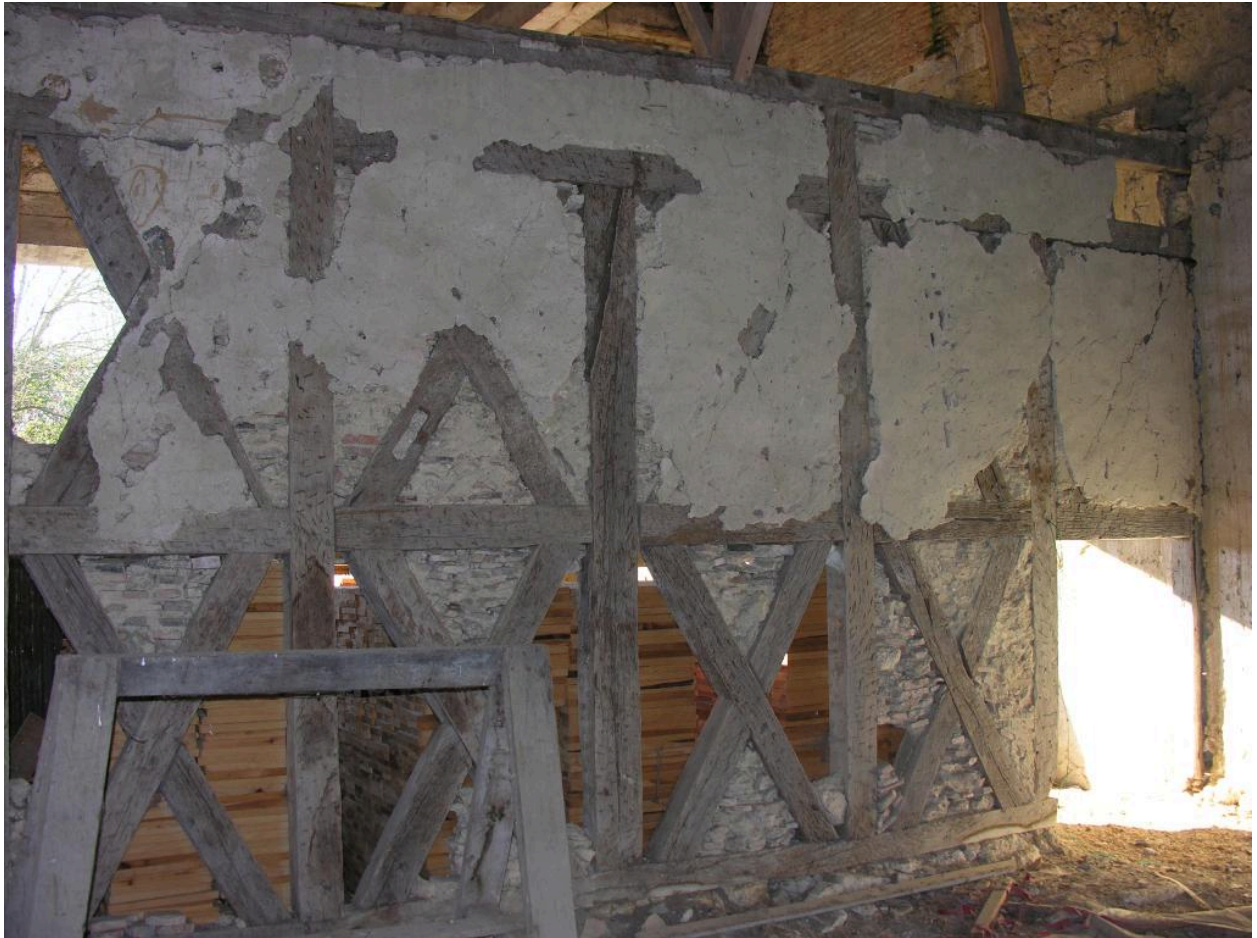
Logis : cloison de l'étage.  
Phot. Gaëlle Prost  
IVC32208\_20103200533NUCA

Logis : cloison de l'étage.

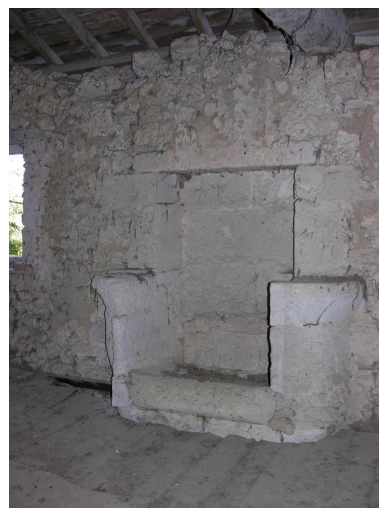
Bâtiment sud : évier de l'étage.  
Phot. Gaëlle Prost  
IVC32208\_20103200538NUCA

Bâtiment sud : évier de l'étage.

Château constitué d'un logis de plan rectangulaire dans l'alignement duquel est accolé au sud un bâtiment de plan en ""L"". Une partie du mur d'enceinte est conservée à l'Est et au nord. En façade, le logis a conservé sa tourelle d'angle nord de plan carré, la moitié nord de la galerie située sous le toit, et seulement des vestiges de la tour ronde sud. Seuls deux des quatre piliers octogonaux de la galerie, aujourd'hui fermée, sont visibles. Les traverses et les meneaux des hautes croisées de l'étage ont disparu. A l'intérieur, un chai voûté en berceau occupe la moitié nord du rez-de-chaussée. On compte une cheminée en pierre de taille au rez-de-chaussée et trois à l'étage. Une cloison en pans de bois en croix de Saint-André est à noter à l'étage. Le plafond à caissons de la tourelle nord-est est peint de motifs végétaux. Le bâtiment sud a vraisemblablement aussi une fonction d'habitation. Il possède un plafond peint en rez-de-chaussée et un curieux évier placé au sol à l'étage de l'aile nord.

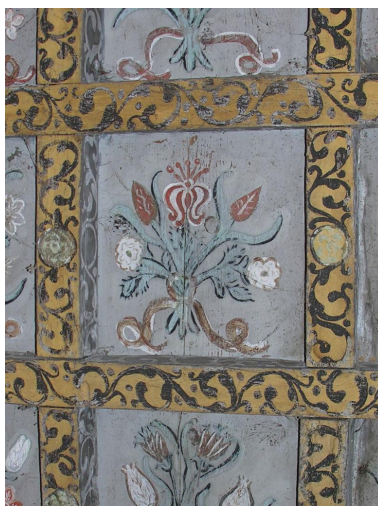
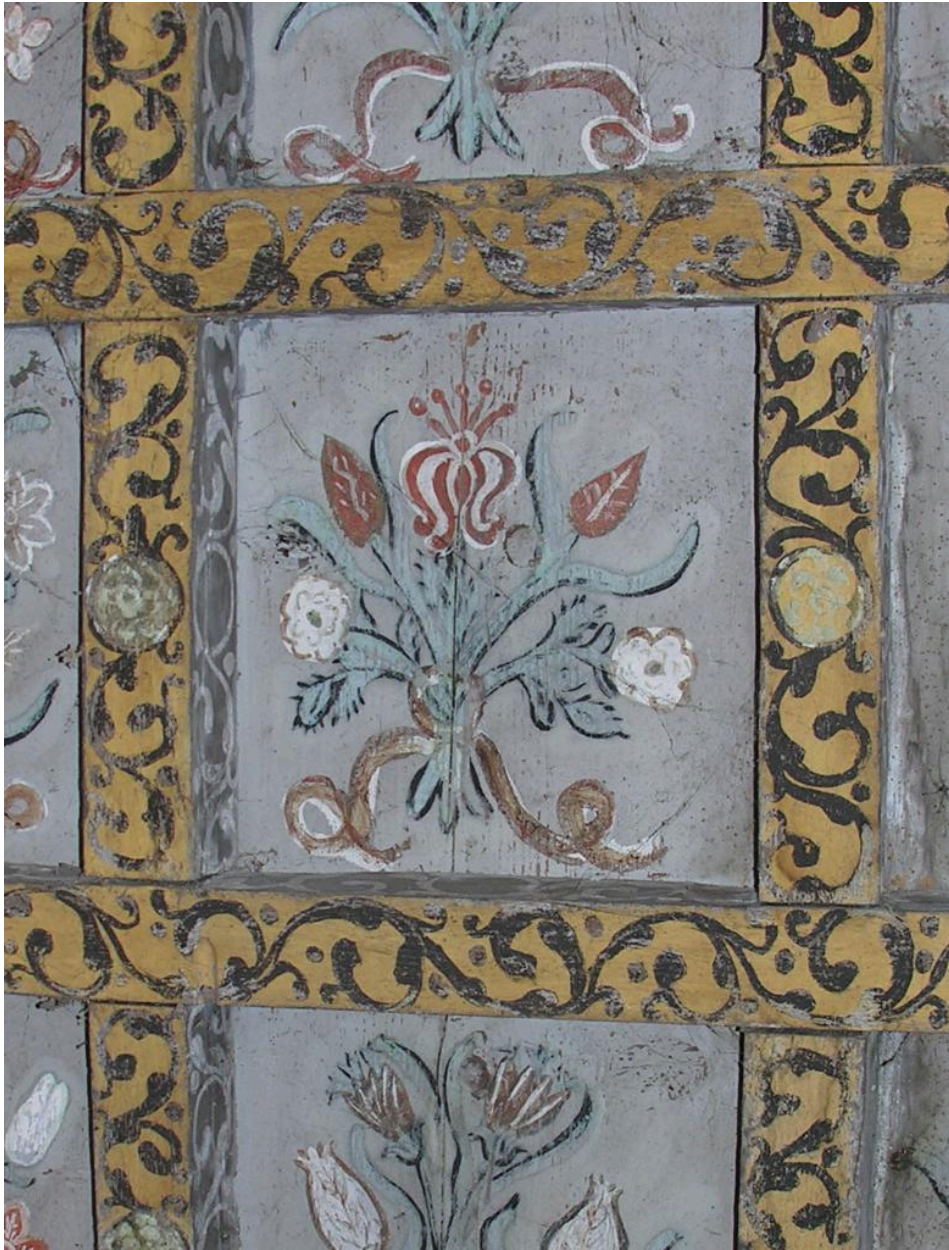
Logis : détail du plafond à  
caissons de la tourelle d'angle.  
Phot. Gaëlle Prost  
IVC32208\_20103200543NUCA

Logis : détail du plafond à caissons de la tourelle d'angle.

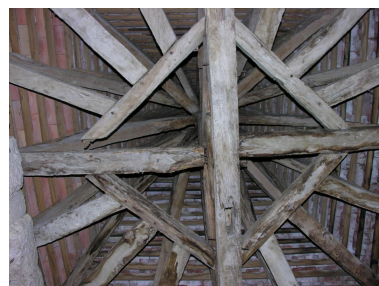
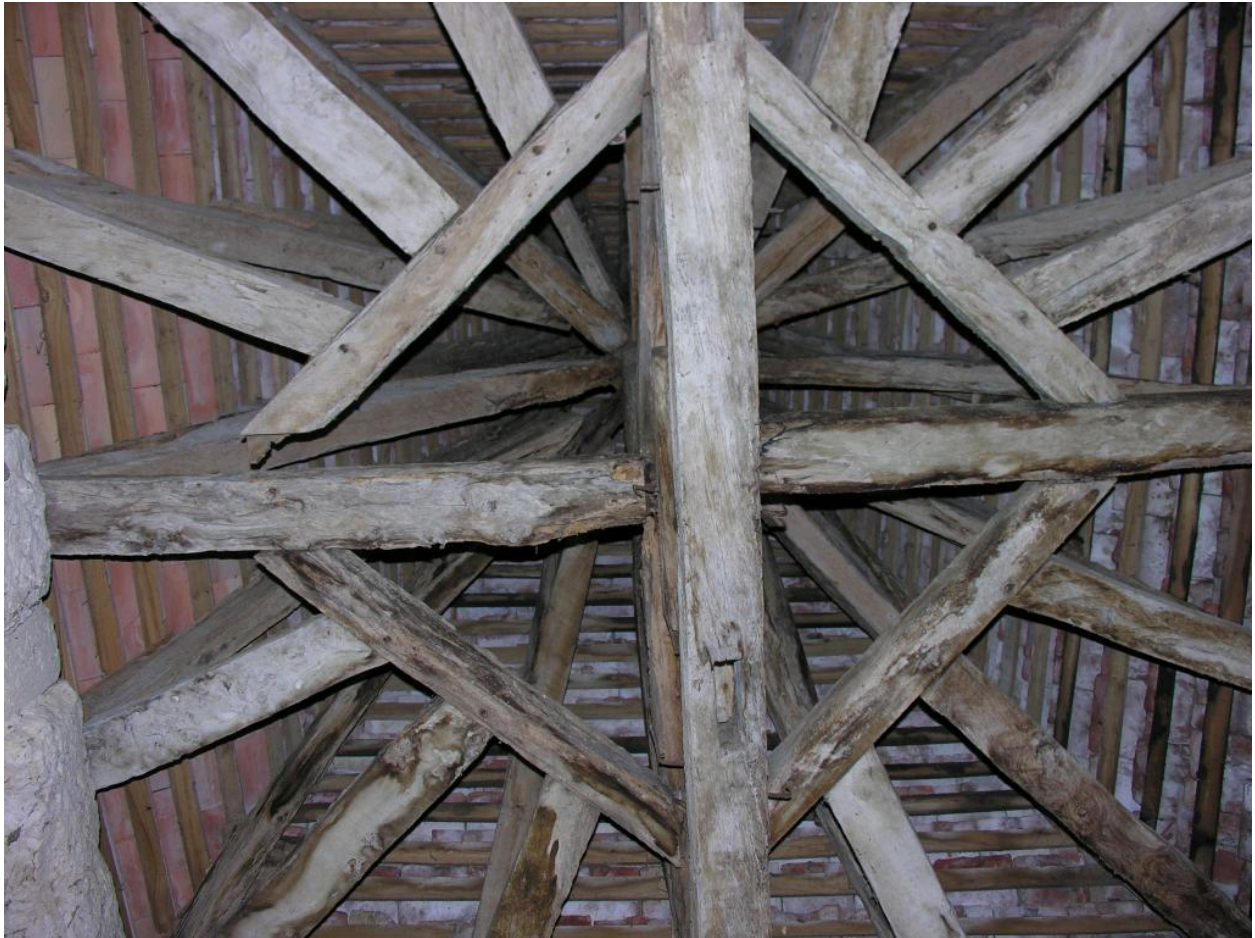
Logis : enrayure de la  
tour d'angle nord-est.  
Phot. Gaëlle Prost  
IVC32208\_20103200535NUCA

Logis : enrayure de la tour d'angle nord-est.

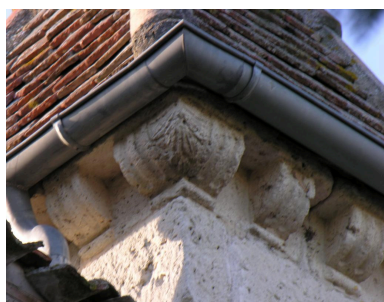
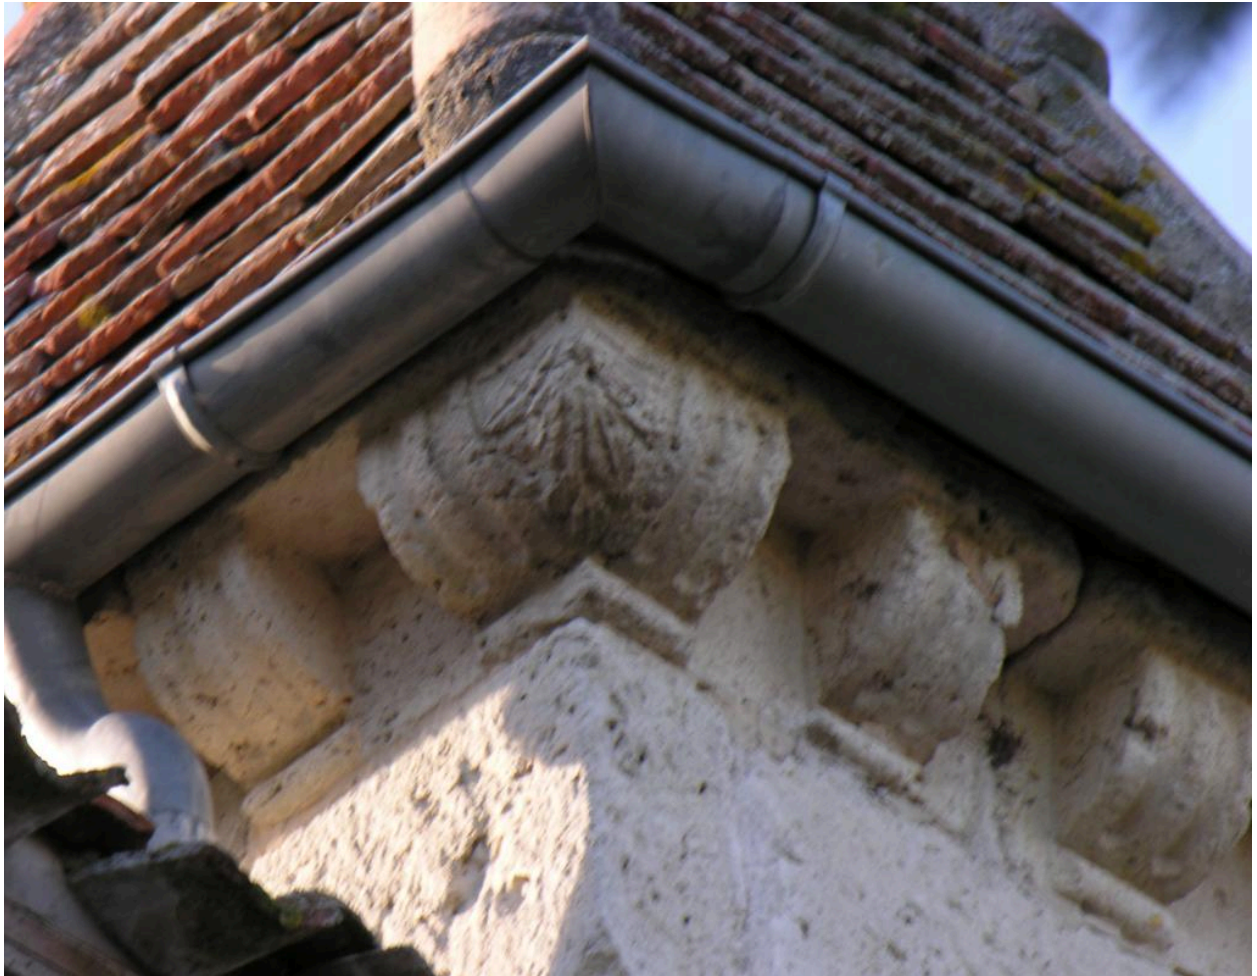
Logis : corniche de la tourelle d'angle.  
Phot. Gaëlle Prost  
IVC32208\_20103200542NUCA

Logis : corniche de la tourelle d'angle.

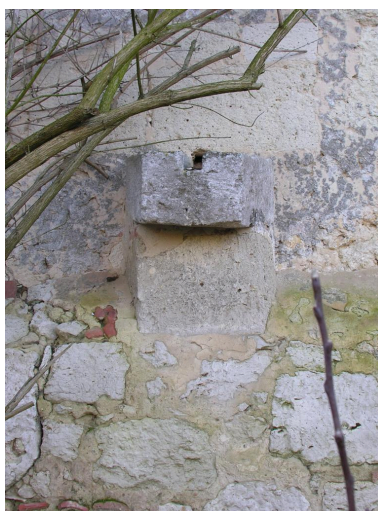
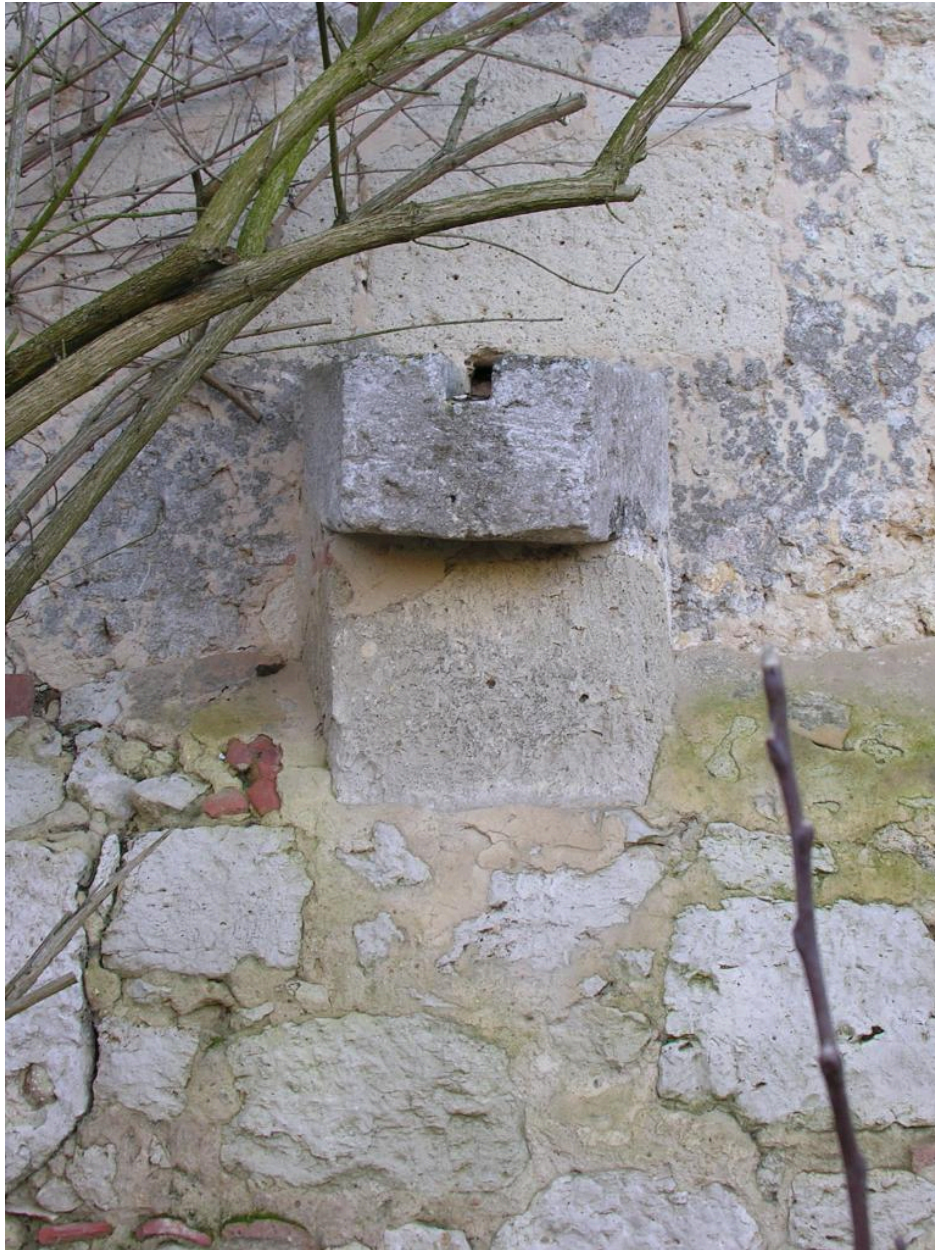
Bâtiment sud : écoulement  
de l'évier de l'étage.  
Phot. Gaëlle Prost  
IVC32208\_20103200540NUCA

Bâtiment sud : écoulement de l'évier de l'étage.

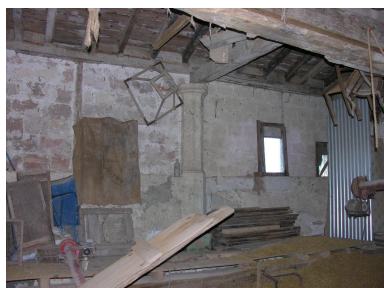
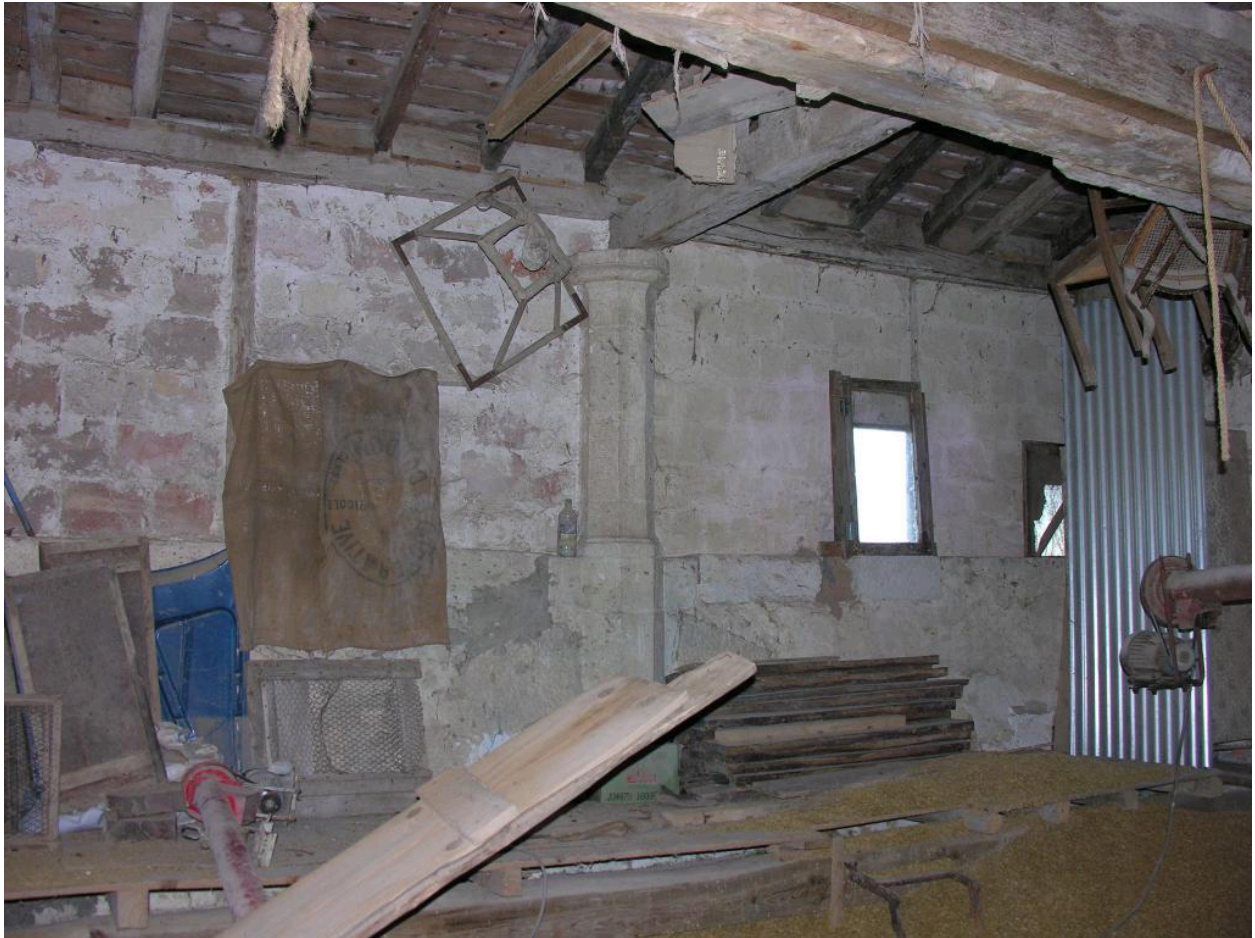
Logis : galerie vue de l'intérieur.  
Phot. Gaëlle Prost  
IVC32208\_20103200544NUCA

Logis : galerie vue de l'intérieur.

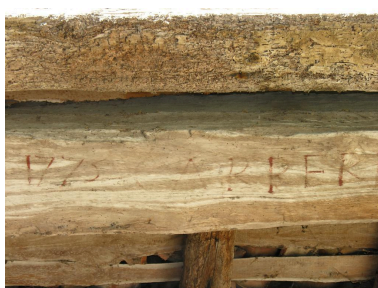
Bâtiment sud : poutre de  
l'extension de 1775 portant  
l'inscription « 1775 CARPERI ».  
Phot. Gaëlle Prost  
IVC32208\_20103200556NUCA

Bâtiment sud : poutre de l'extension de 1775 portant l'inscription « 1775 CARPERI ».

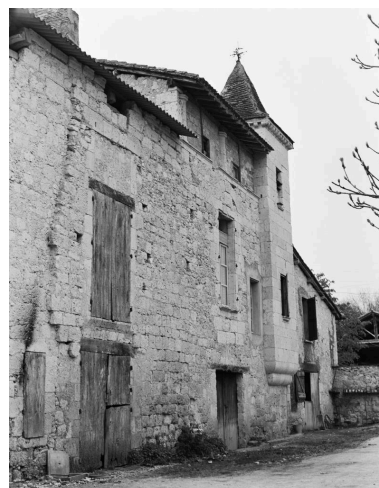
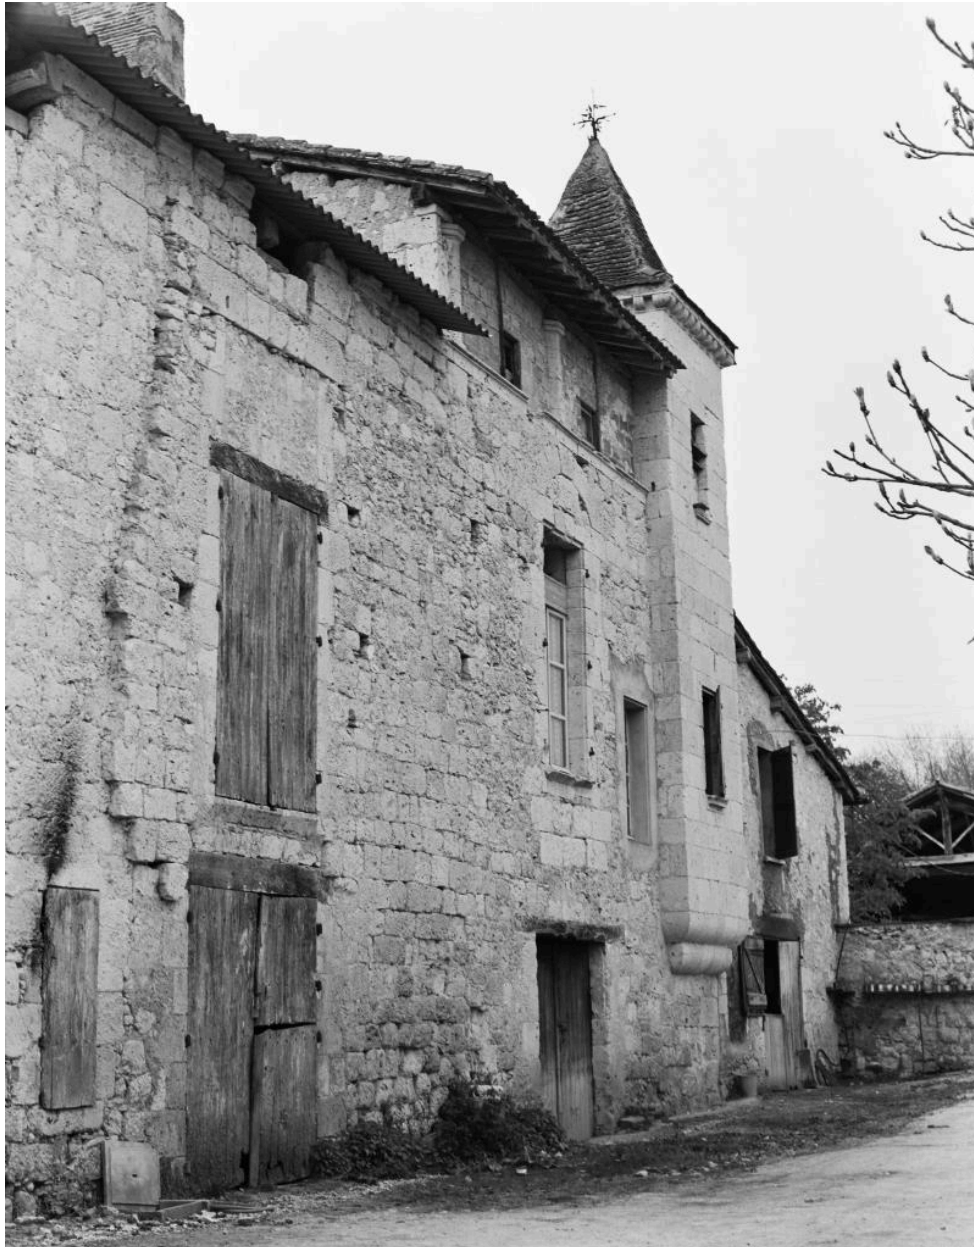
Elévation antérieure de 3/4 gauche.  
Phot. Bernard Loncan  
IVR73\_19793200066X

Elévation antérieure de 3/4 gauche.

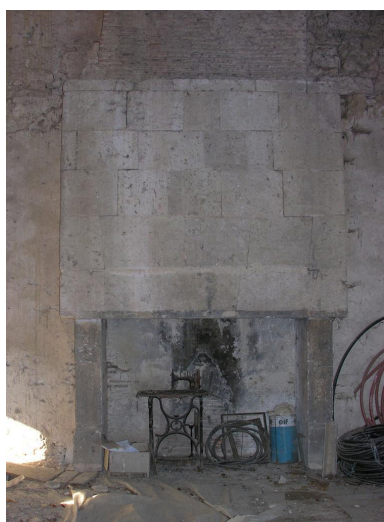
Logis : cheminée sud de l'étage.  
Phot. Gaëlle Prost  
IVC32208\_20103200531NUCA

Logis : cheminée sud de l'étage.

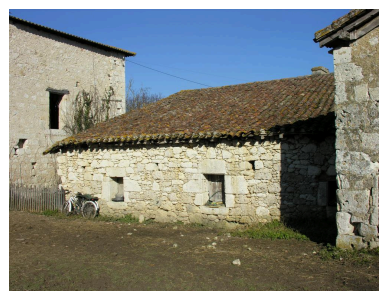
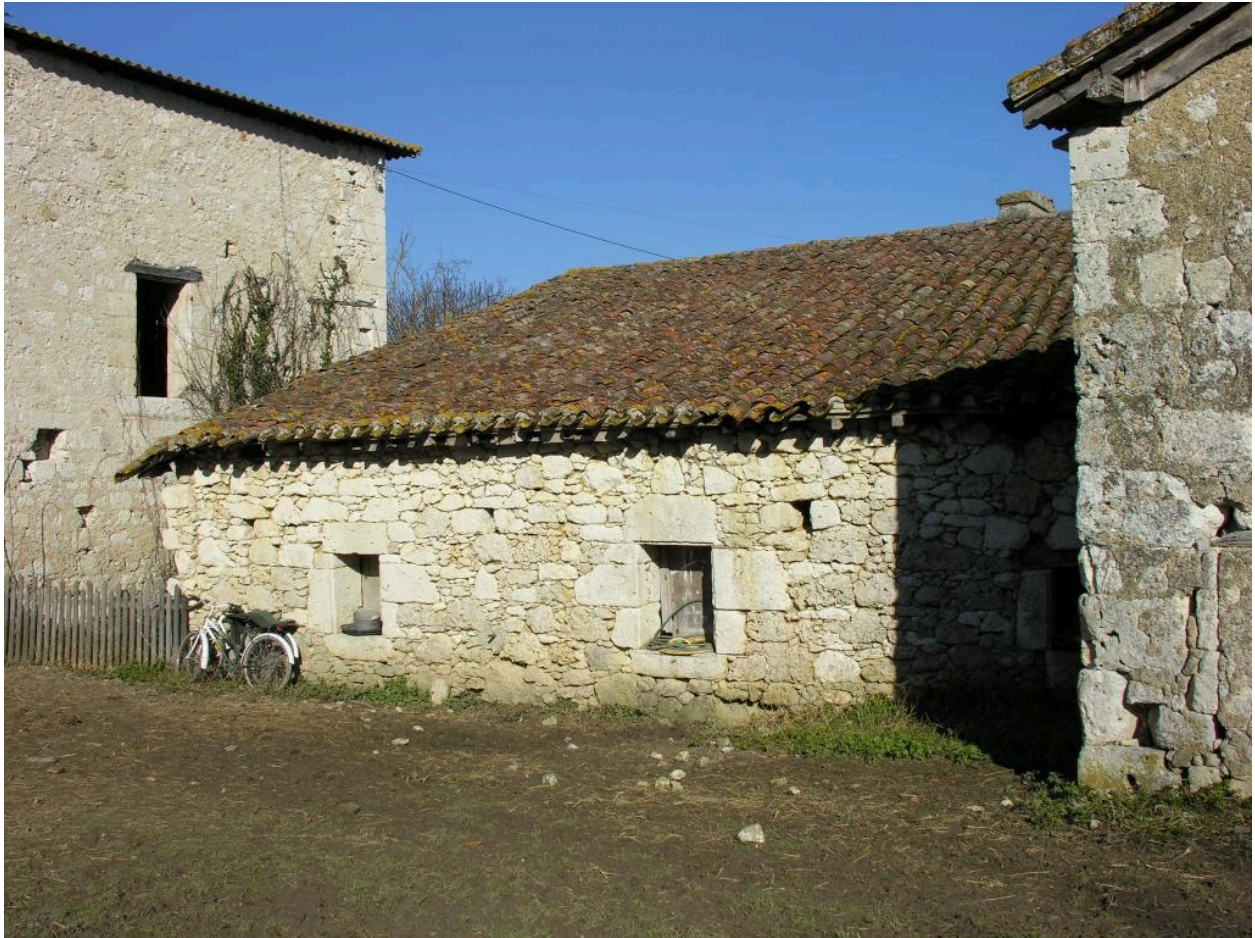
Bâtiment sud : extension de  
l'aile nord renfermant un four.  
Phot. Gaëlle Prost  
IVC32208\_20103200557NUCA

Bâtiment sud : extension de l'aile nord renfermant un four.

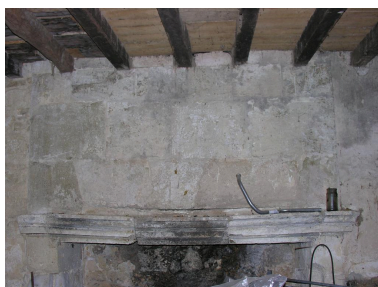
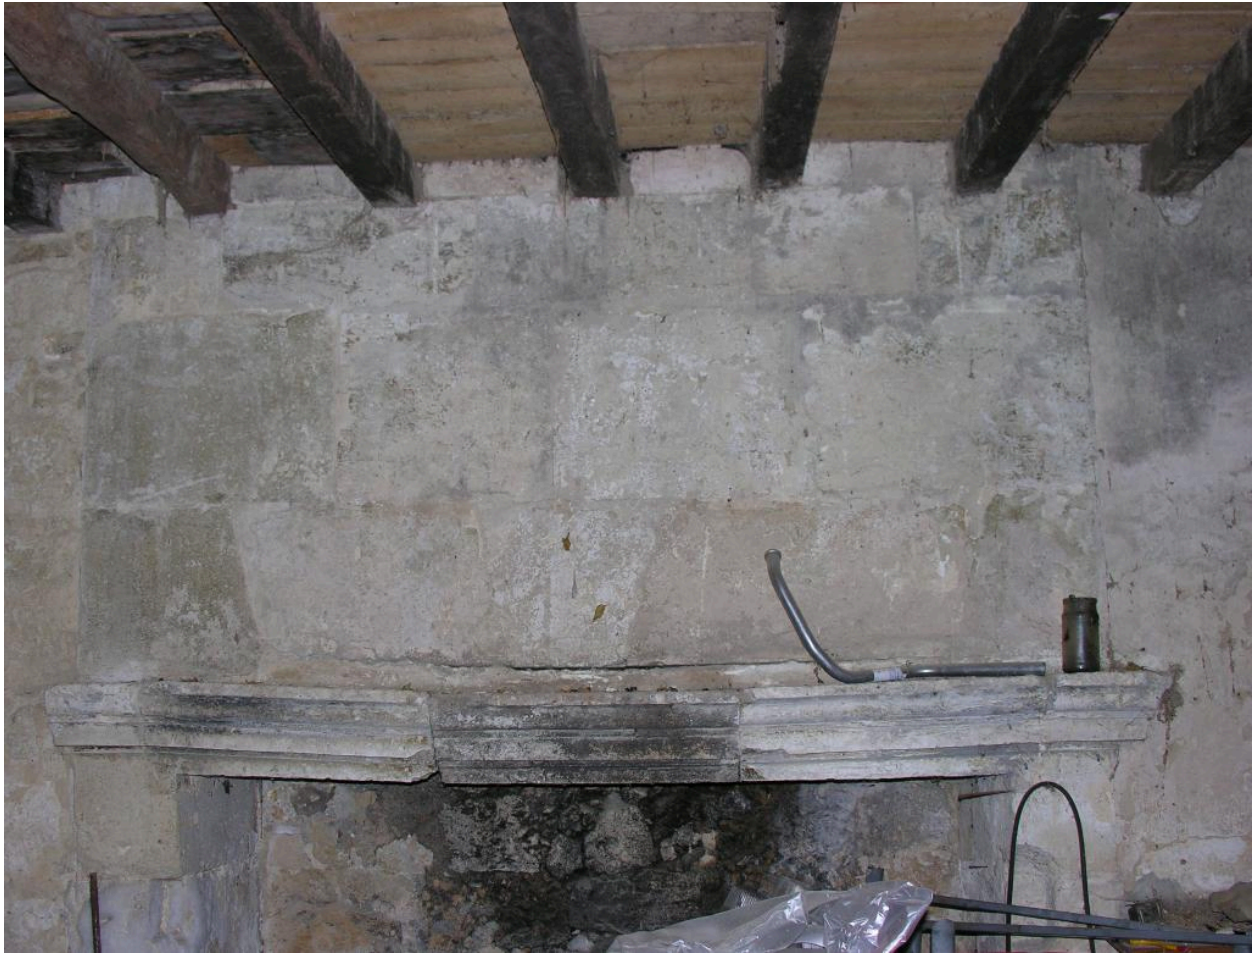
Logis : cheminée du quart  
sud-est du rez-de-chaussée.  
Phot. Gaëlle Prost  
IVC32208\_20103200548NUCA

Logis : cheminée du quart sud-est du rez-de-chaussée.

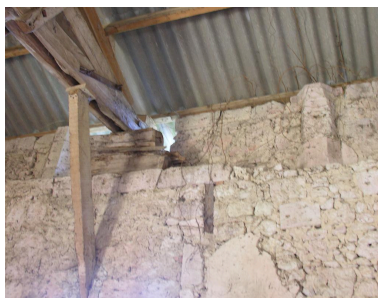
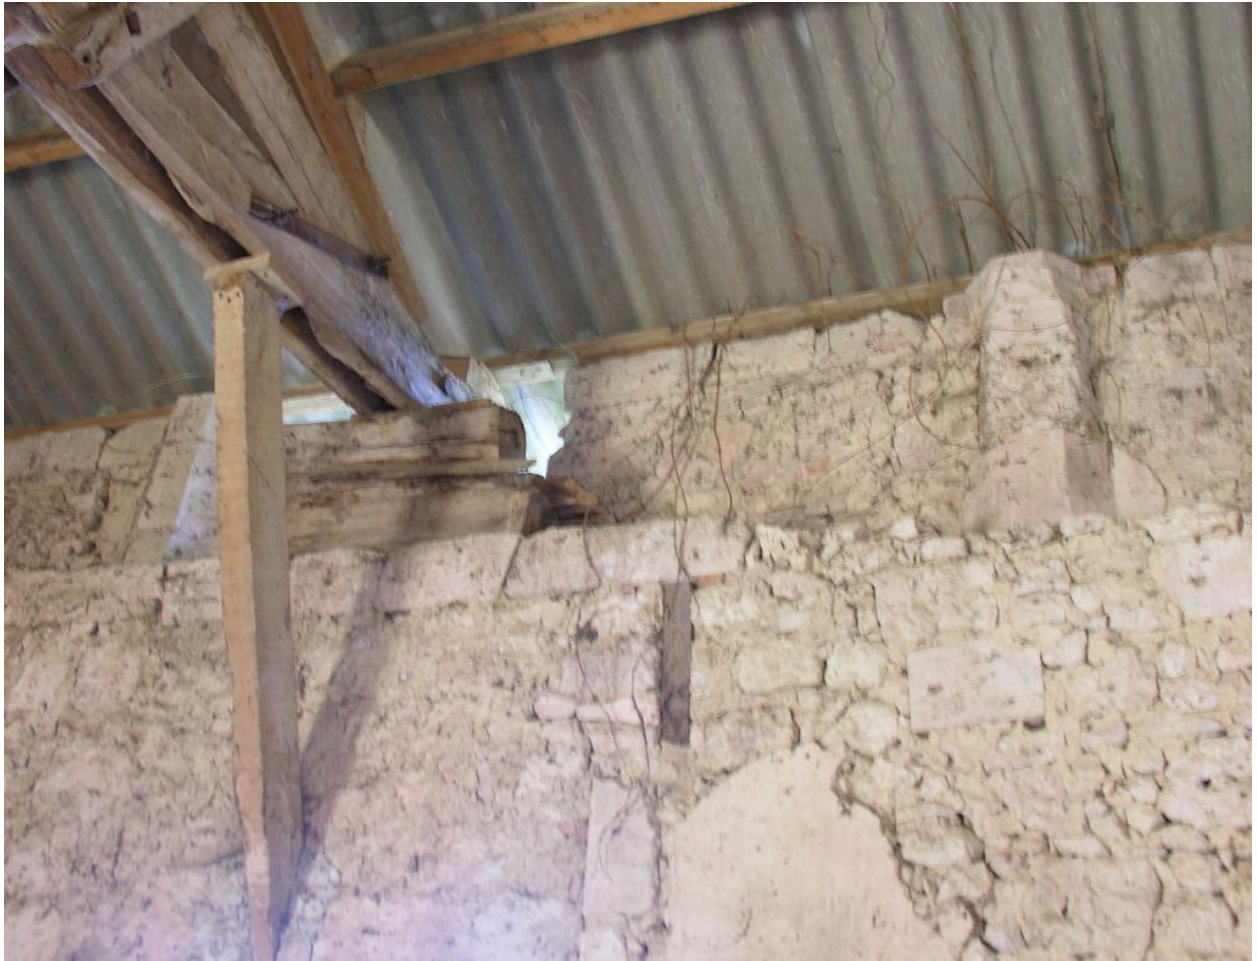
Logis : les deux piliers tronqués  
de la galerie vus de l'intérieur.  
Phot. Gaëlle Prost  
IVC32208\_20103200545NUCA

Logis : les deux piliers tronqués de la galerie vus de l'intérieur.
