Occitanie, Gers  
Lectoure  
Castel Picon

## château de Castel-Picon

Numéro de dossier : IA00038834  
Date de l'enquête initiale : 1979  
Date(s) de rédaction : 1979, 2010  
Cadre de l'étude : inventaire topographique  
Degré d'étude : étudié

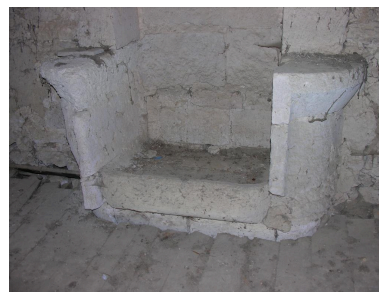
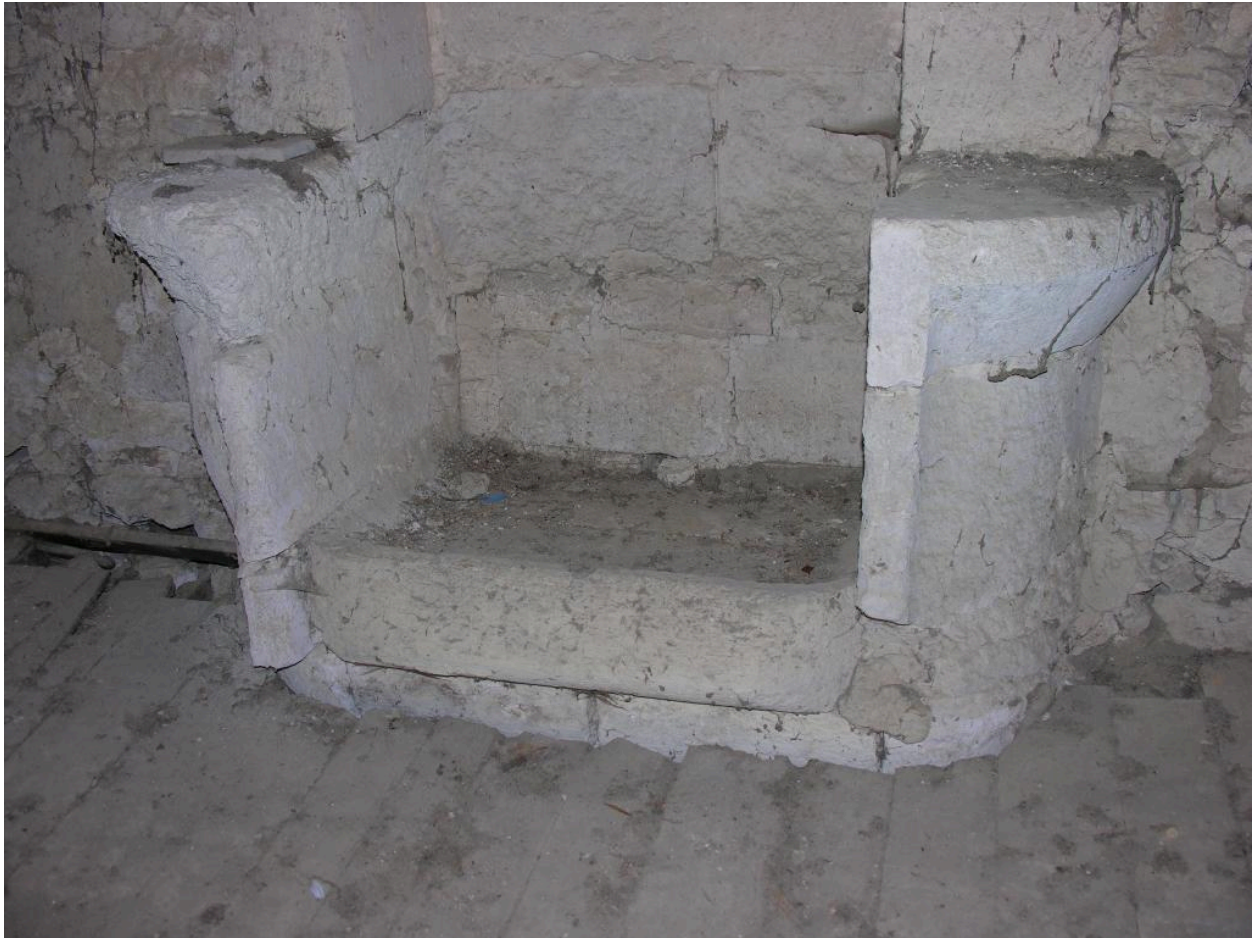
Bâtiment sud : évier de l'étage.  
Phot. Gaëlle Prost  
IVC32208\_20103200553NUCA

Bâtiment sud : évier de l'étage.

Château constitué d'un logis de plan rectangulaire dans l'alignement duquel est accolé au sud un bâtiment de plan en ""L"". Une partie du mur d'enceinte est conservée à l'Est et au nord. En façade, le logis a conservé sa tourelle d'angle nord de plan carré, la moitié nord de la galerie située sous le toit, et seulement des vestiges de la tour ronde sud. Seuls deux des quatre piliers octogonaux de la galerie, aujourd'hui fermée, sont visibles. Les traverses et les meneaux des hautes croisées de l'étage ont disparu. A l'intérieur, un chai voûté en berceau occupe la moitié nord du rez-de-chaussée. On compte une cheminée en pierre de taille au rez-de-chaussée et trois à l'étage. Une cloison en pans de bois en croix de Saint-André est à noter à l'étage. Le plafond à caissons de la tourelle nord-est est peint de motifs végétaux. Le bâtiment sud a vraisemblablement aussi une fonction d'habitation. Il possède un plafond peint en rez-de-chaussée et un curieux évier placé au sol à l'étage de l'aile nord.

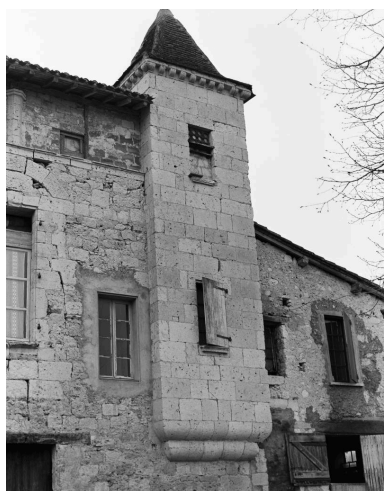
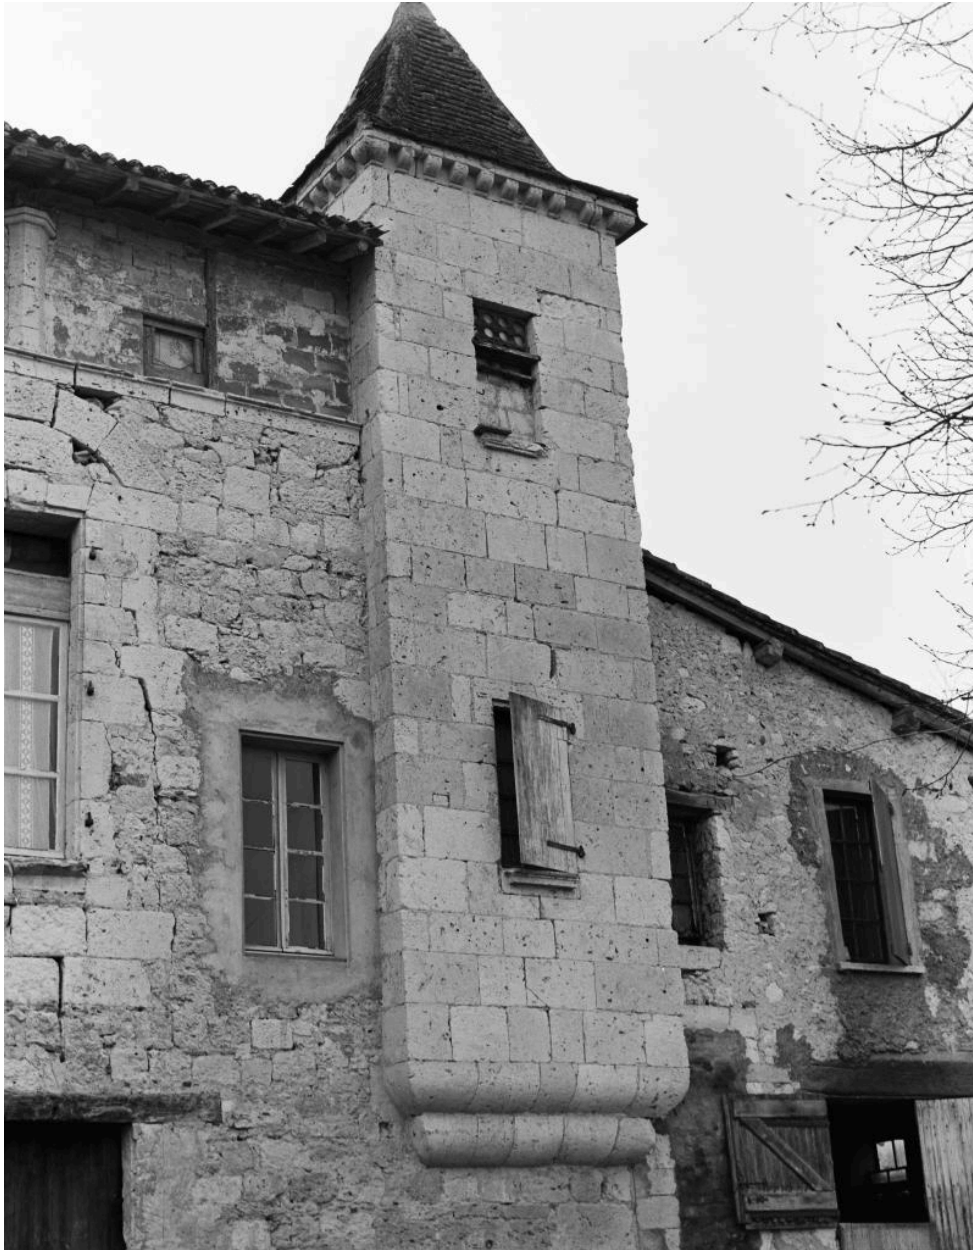
Elévation antérieure,  
détail : échauguette.  
Phot. Bernard Loncan  
IVR73\_19793200067X

Elévation antérieure, détail : échauguette.

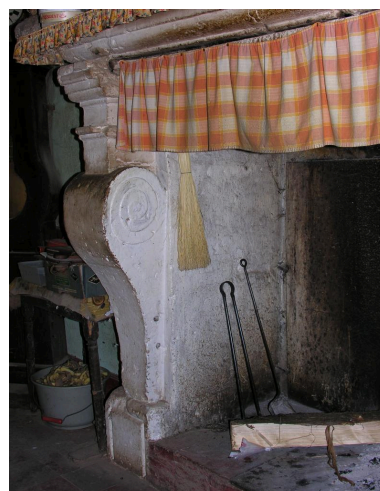
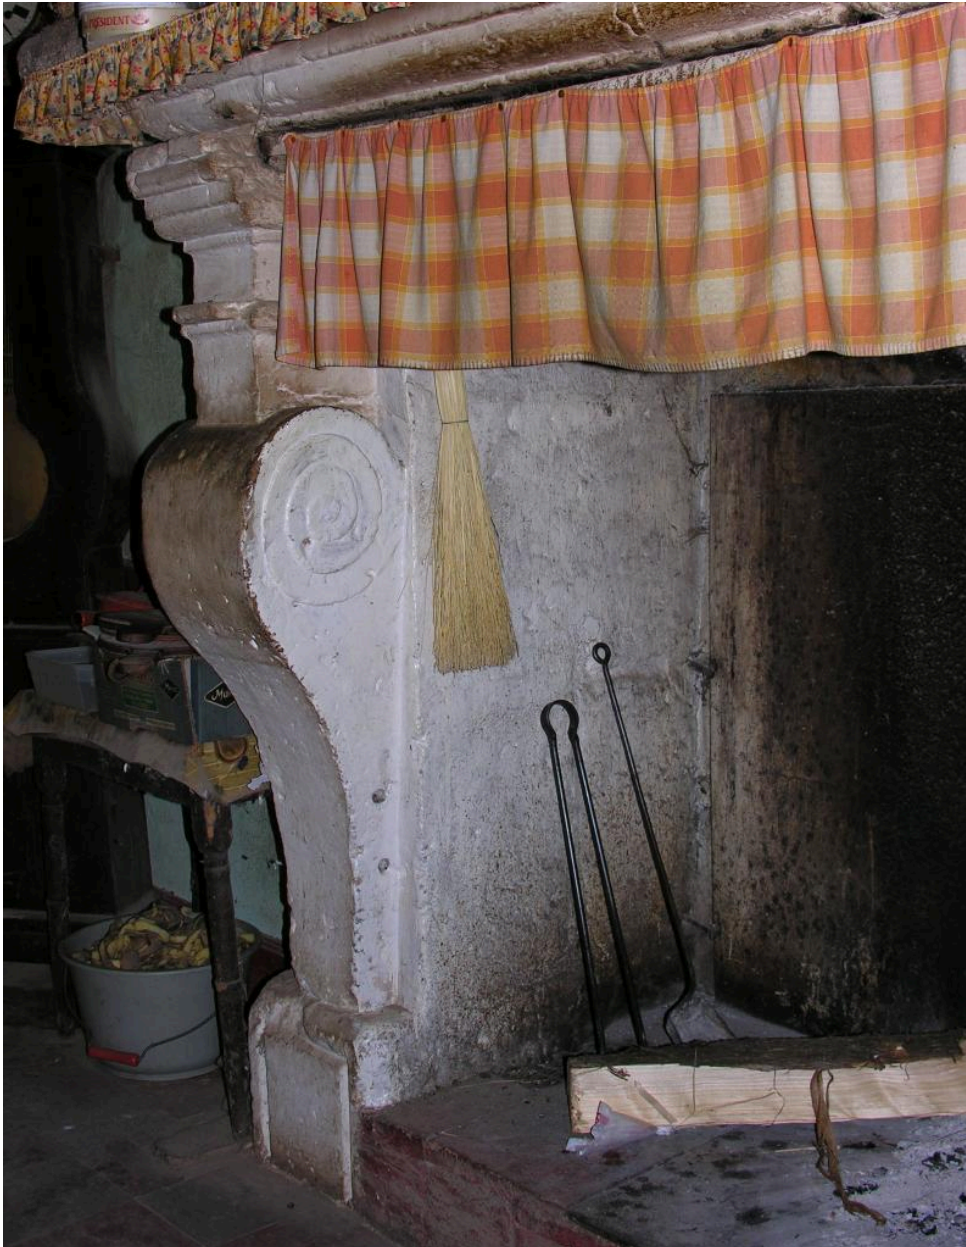
Logis : cheminée nord de l'étage.  
Phot. Gaëlle Prost  
IVC32208\_20103200532NUCA

Logis : cheminée nord de l'étage.

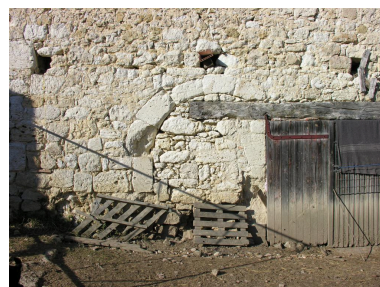
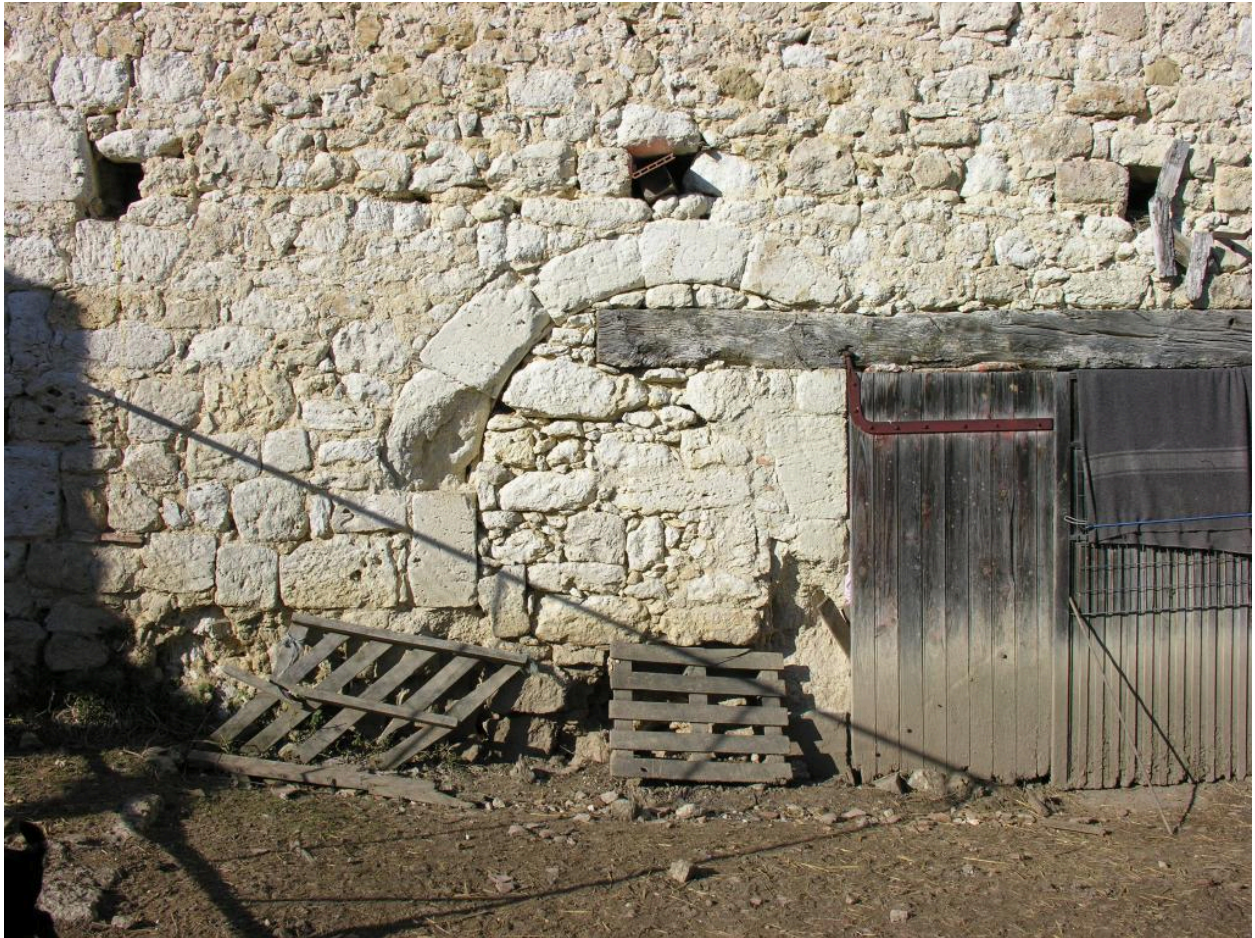
Logis : détail de la porte du mur sud.  
Phot. Gaëlle Prost  
IVC32208\_20103200546NUCA

Logis : détail de la porte du mur sud.
