Occitanie, Gers
Lectoure
Castel Picon

château de Castel-Picon

Numéro de dossier : IA00038834
Date de l'enquête initiale : 1979
Date(s) de rédaction : 1979, 2010
Cadre de l'étude : inventaire topographique
Degré d'étude : étudié

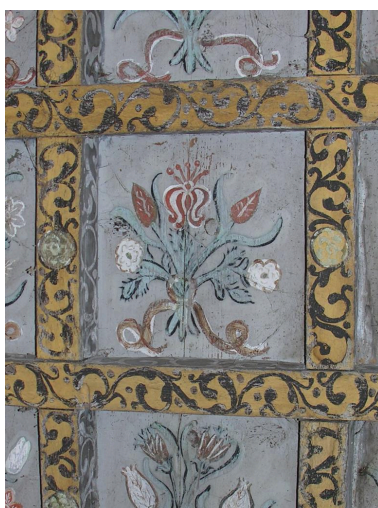
Logis : détail du plafond à
caissons de la tourelle d'angle.
Phot. Gaëlle Prost
IVC32208_20103200543NUCA

Logis : détail du plafond à caissons de la tourelle d'angle.

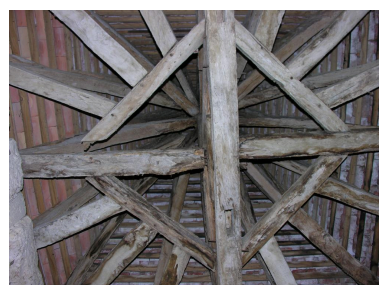
Logis : enrayure de la
tour d'angle nord-est.
Phot. Gaëlle Prost
IVC32208_20103200535NUCA

Logis : enrayure de la tour d'angle nord-est.

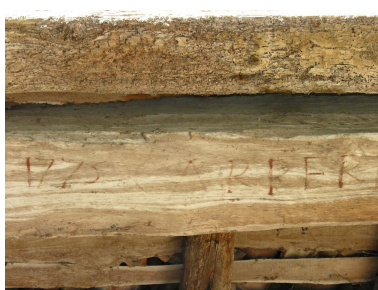
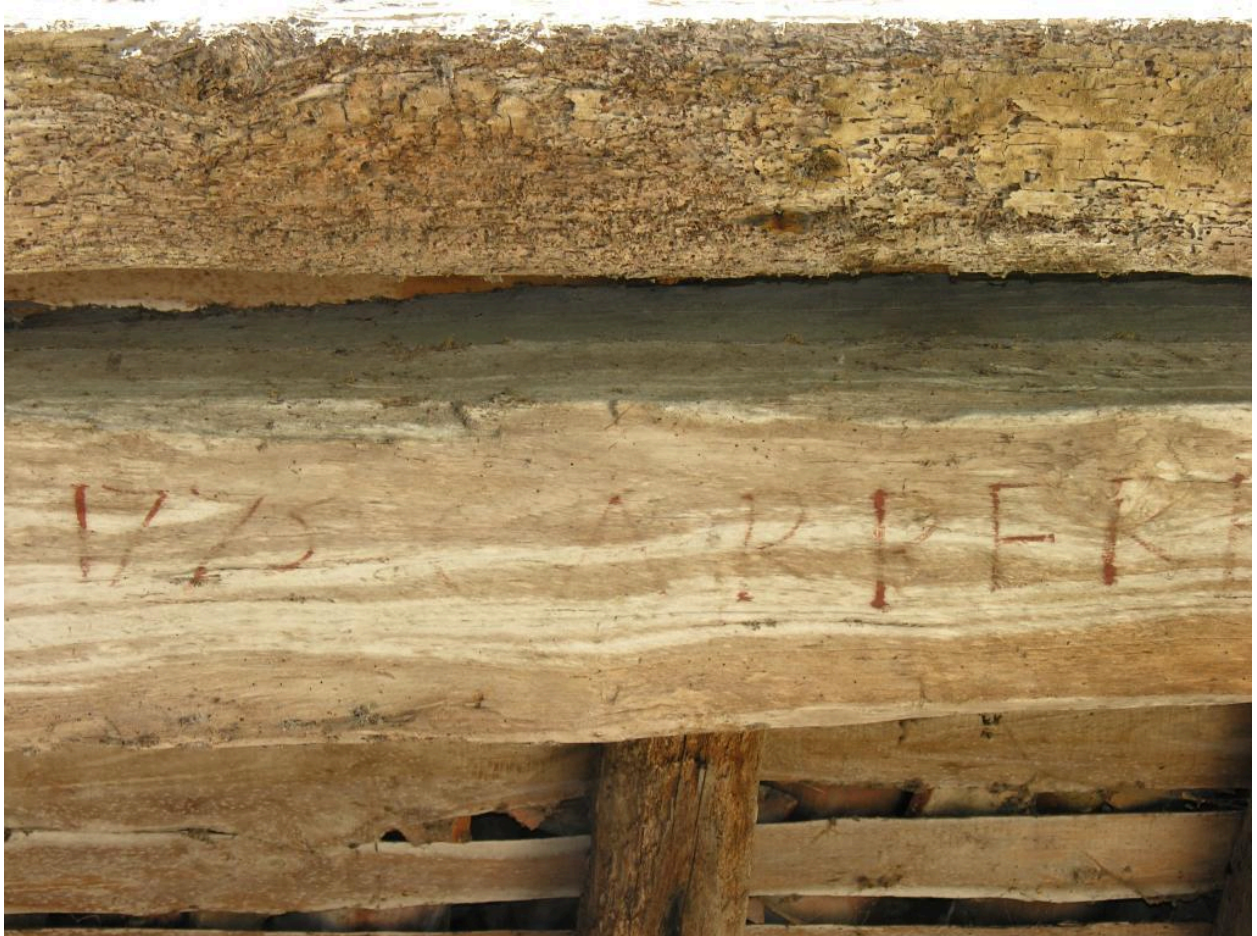
Bâtiment sud : poutre de
l'extension de 1775 portant
l'inscription « 1775 CARPERI ».
Phot. Gaëlle Prost
IVC32208_20103200556NUCA

Bâtiment sud : poutre de l'extension de 1775 portant l'inscription « 1775 CARPERI ».

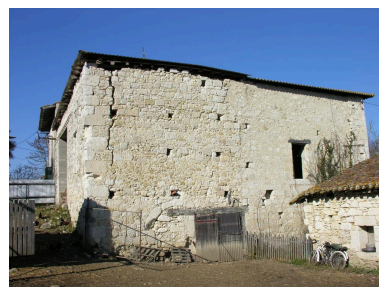
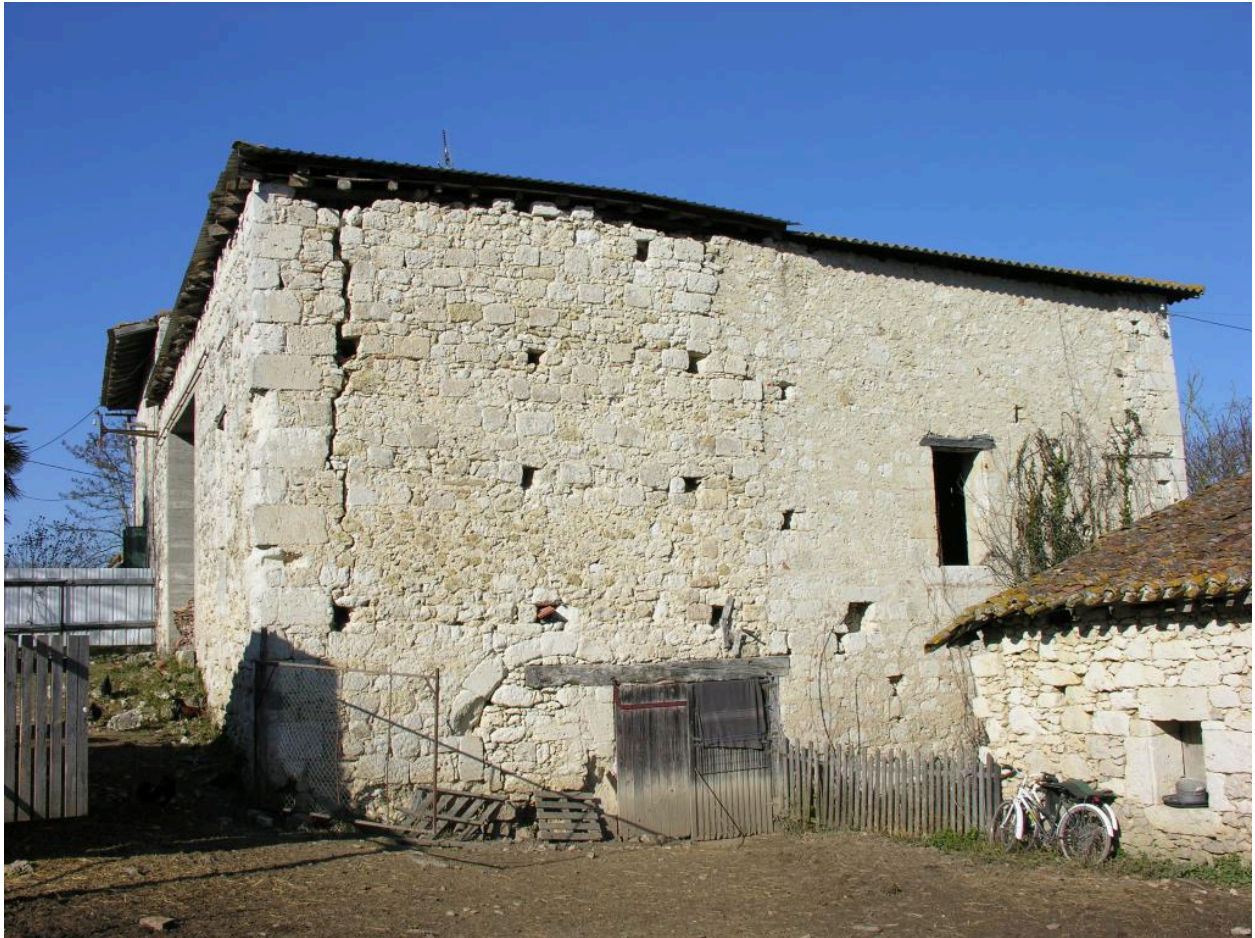
Logis : élévation sud.
Phot. Gaëlle Prost
IVC32208_20103200524NUCA

Logis : élévation sud.

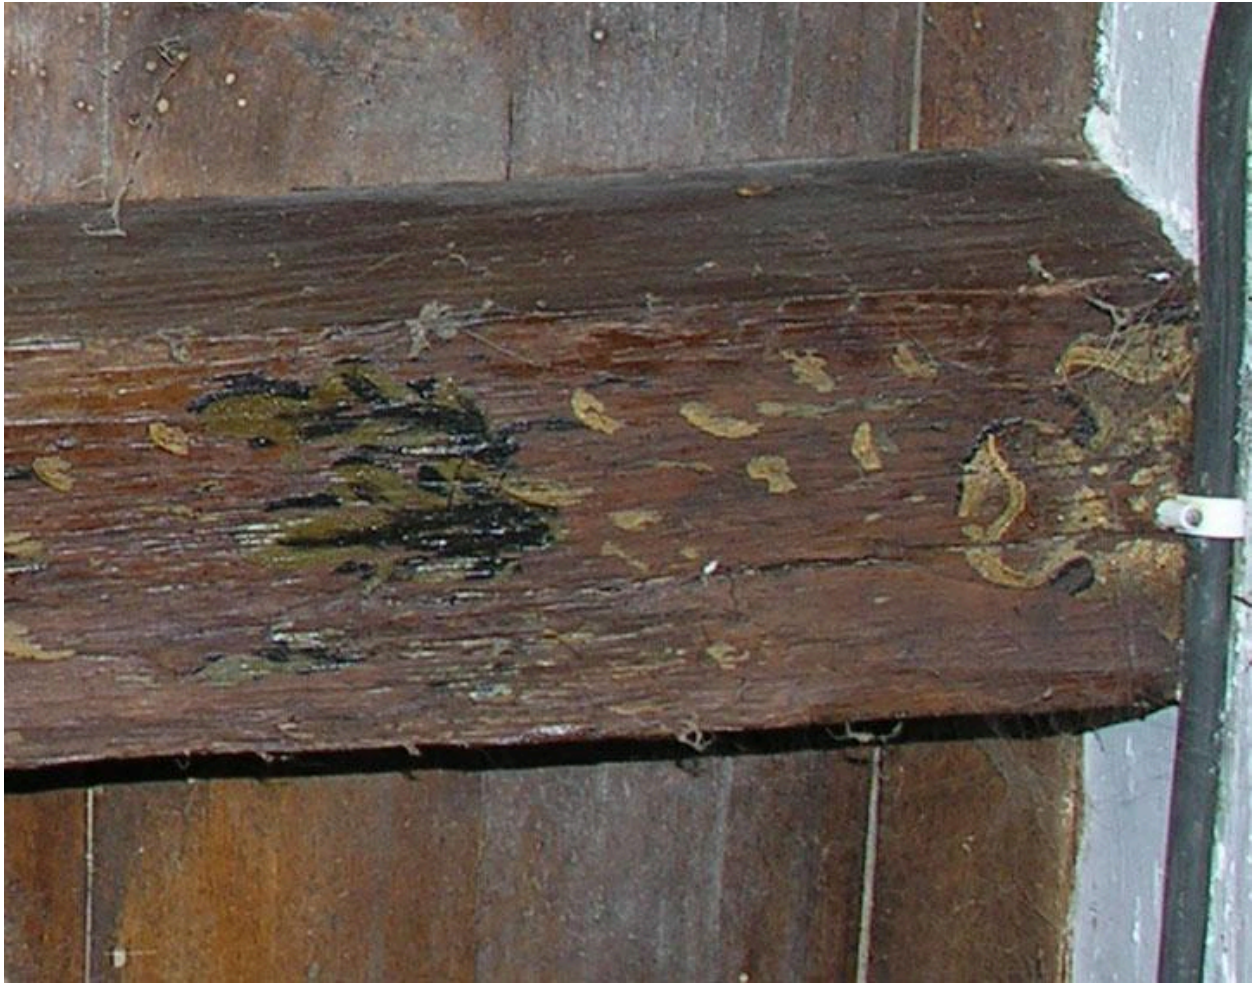
Bâtiment sud : solive peinte.
Phot. Gaëlle Prost
IVC32208_20103200537NUCA

Bâtiment sud : solive peinte.

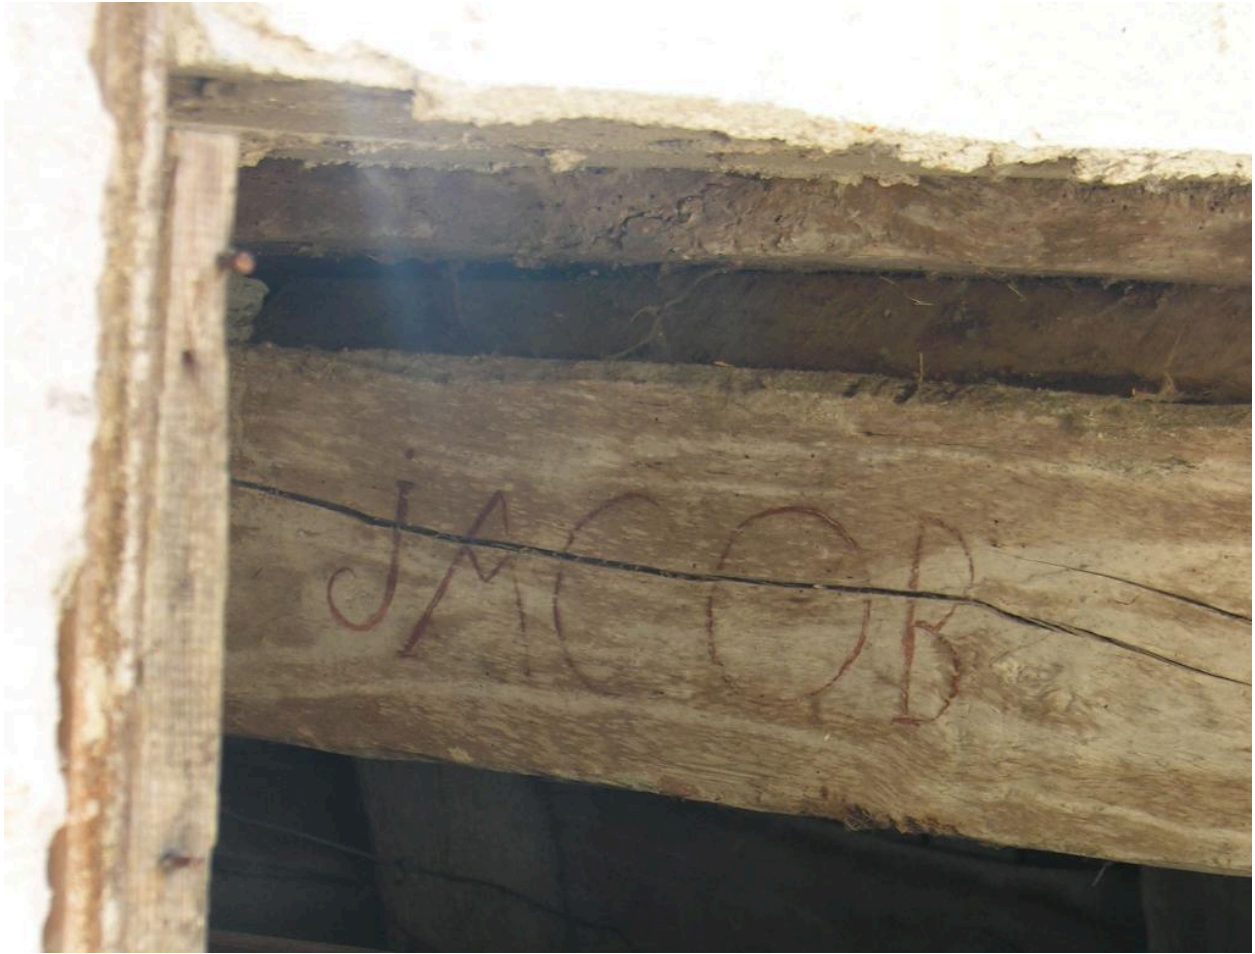
Bâtiment sud : poutre de
l'extension de 1775 portant
l'inscription « JACOB ».
Phot. Gaëlle Prost
IVC32208_20103200555NUCA

Bâtiment sud : poutre de l'extension de 1775 portant l'inscription « JACOB ».

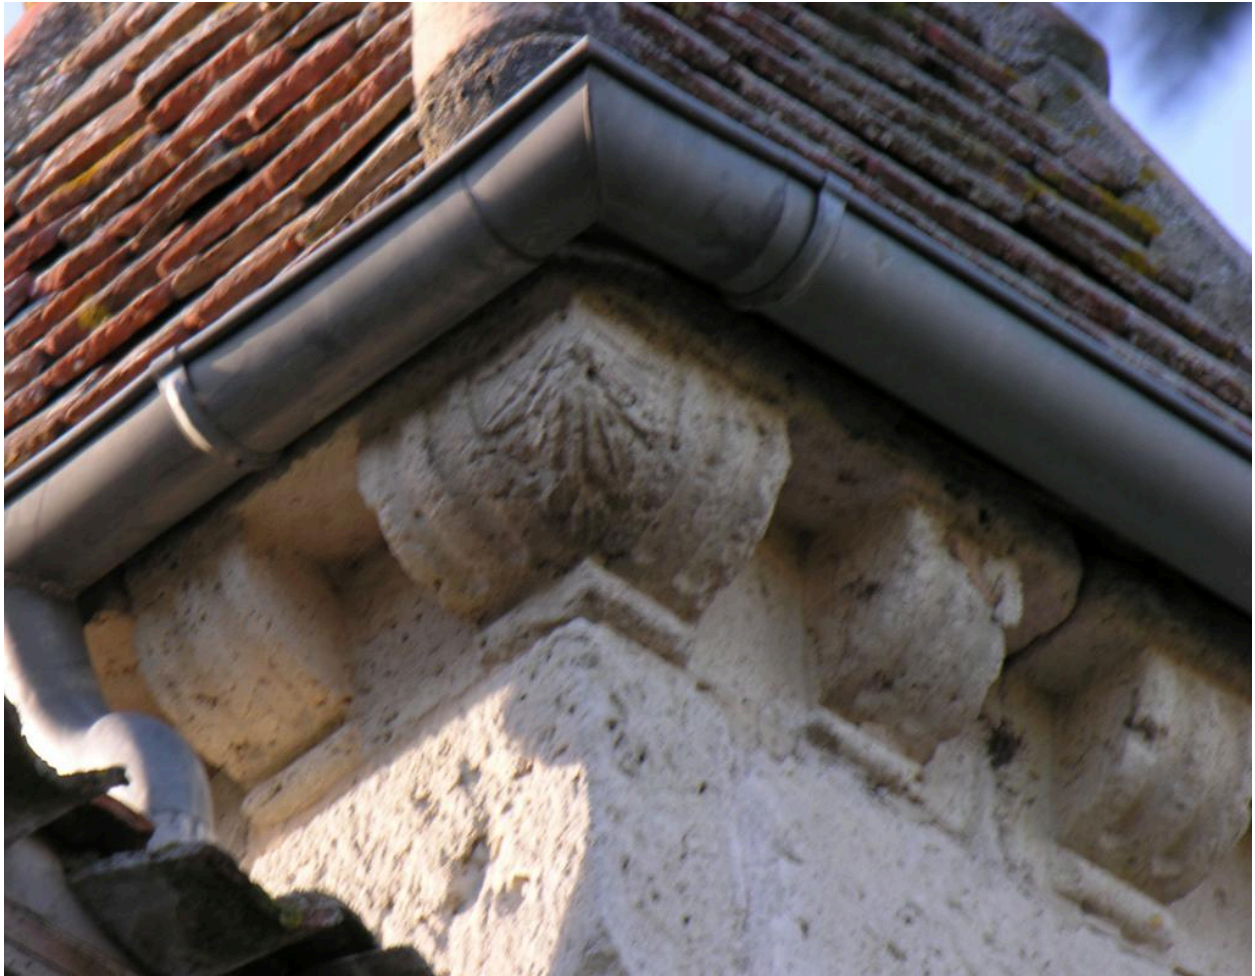
Logis : corniche de la tourelle d'angle.
Phot. Gaëlle Prost
IVC32208_20103200542NUCA

Logis : corniche de la tourelle d'angle.
