**Rodez Agglomération
Commune d'Onet-le-Château**

Le château de Canac

Inventaire du patrimoine

Février 2016

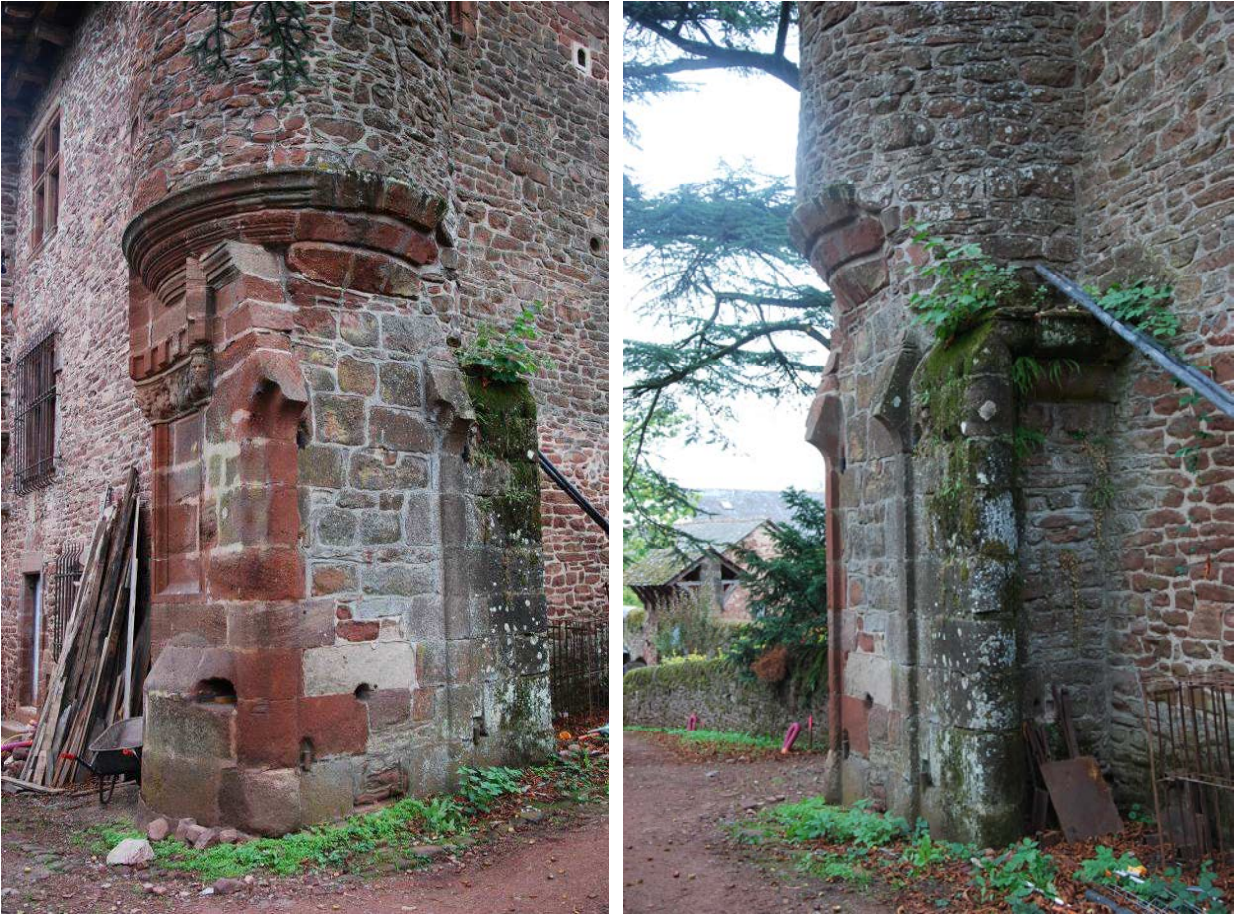
Fig. 4 : Base de l'échauguette nord, vestige de l'ancien portail et du chemin de ronde.

Un portail, au droit de la façade nord-est, prenant sa naissance à la base de l'échauguette, fermait initialement l'entrée du château et ouvrait sur la cour (dénommée basse-cour au XVII^e siècle). Ce portail fut détruit au milieu du XIX^e siècle (peut-être par Léon Boyer, propriétaire à partir de 1853), si l'on en croit Paul Bugard¹⁶.

À gauche de l'ancien portail se dresse une échauguette reposant sur un soubassement formé d'une base pleine circulaire, dans laquelle pénètre un piédroit où vient s'insérer le cul de lampe. Ce piédroit s'apparente à un pilastre, sculpté sur deux faces d'une table rentrante. Il est couronné d'une frise sculptée entre deux tores de feuilles grasses et boursouflées et de deux masques feuillagés (fig. 8). Cette frise est surmontée d'un entablement à cornes sculpté d'un crénelage biseauté, comparable à celui observé sur le clocher de la cathédrale de Rodez, construit entre 1512 et 1526 sous la direction de l'architecte Antoine Salvanh (vers 1479-vers 1554, fig. 9). Le cul de lampe présente un corps de moulure souligné de deux frises, l'une de tresses et de fleurs, l'autre d'oves (fig. 10).

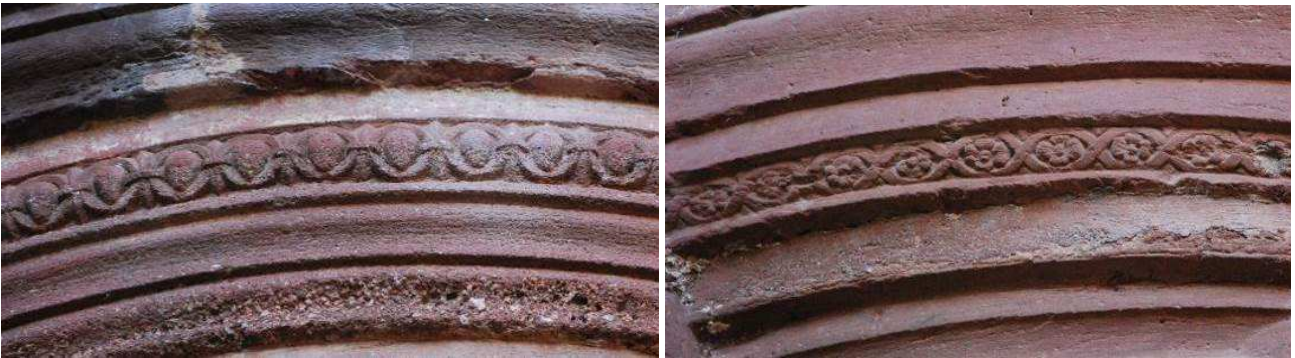
Fig. 10 : Échauguette nord, détail de la frise d'oves et de la tresse.

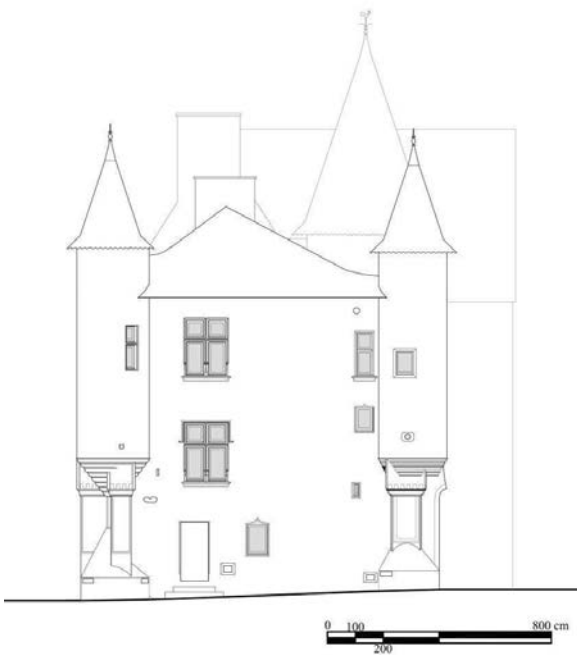
Fig. 11 : Élévation nord-est (Jean-Pierre Trabon, 2014).

Cette façade (fig. 11 et 12), cantonnée de deux échauguettes, témoigne de plusieurs campagnes de travaux. Le premier niveau est percé d'une porte et d'une fenêtre, sans doute réalisées au début du XX^e siècle à l'occasion de l'aménagement d'une nouvelle pièce. On observe également deux jours quadrangulaires servant à l'aération de la cave.

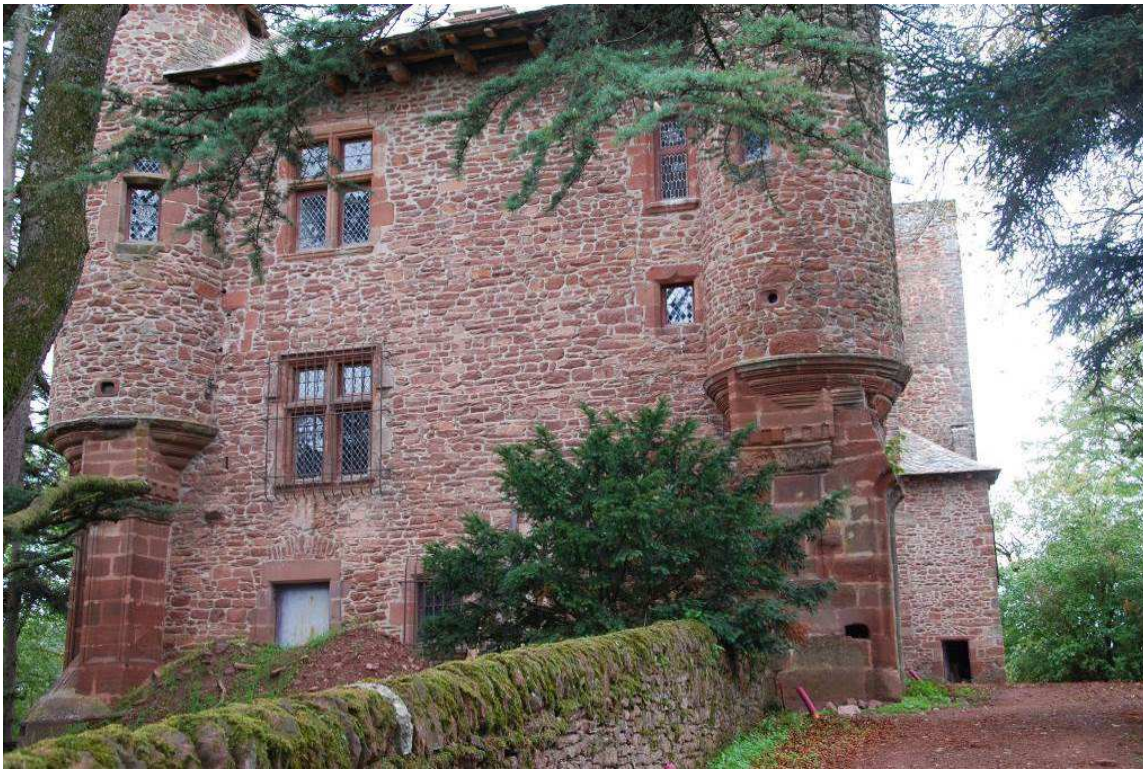
Fig. 12 : Vue de la façade nord-est.

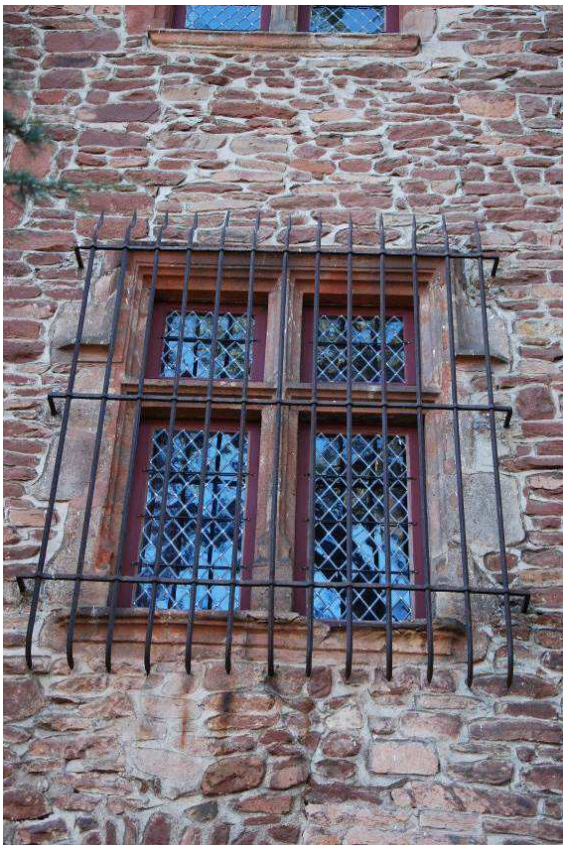
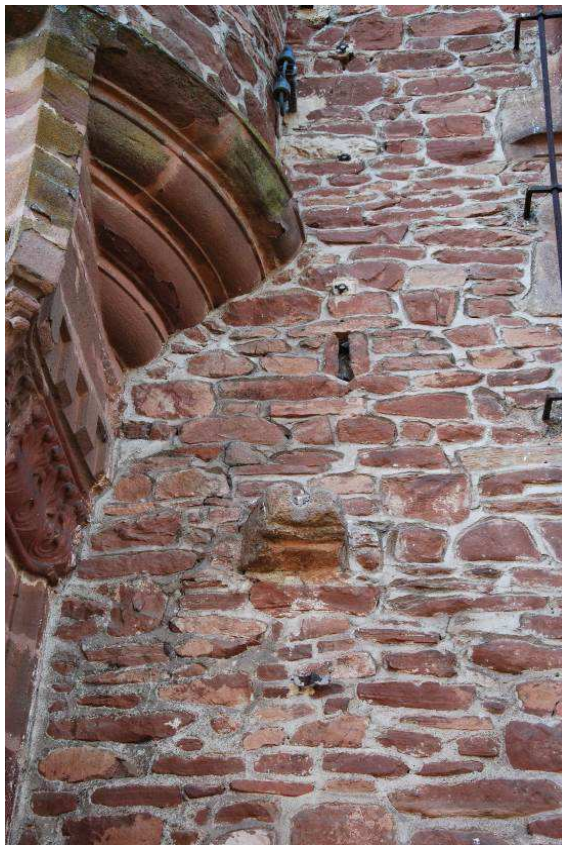
Fig. 13 : Façade nord-est, détail de la croisée du rez-de-chaussée ; Fig. 14 : Façade nord-est, détail d'une pierre d'évier.

Au second niveau (correspondant au rez-de-chaussée surélevé), la croisée comporte un appui à moulure prononcée avec tore, régle et amortissement en cavet (fig. 13). Elle est surmontée d'une archivolte retournée. Si les décors Renaissance sont absents, les moulures sont toutefois identiques à celles des croisées de la façade sud-est (du rez-de-chaussée, notamment). À gauche, l'évier (pierre visible, avec jour en fente au-dessus) semble fonctionner avec cette croisée (fig. 14). Au-dessus (fig. 15 et 16), les deux fenêtres couvertes d'un arc en accolade (bien insérées), dont l'une est bouchée, peuvent être rattachées à une phase de construction antérieure. En effet, la fenêtre de gauche a été muré, vraisemblablement à l'occasion de la construction de l'échauguette.

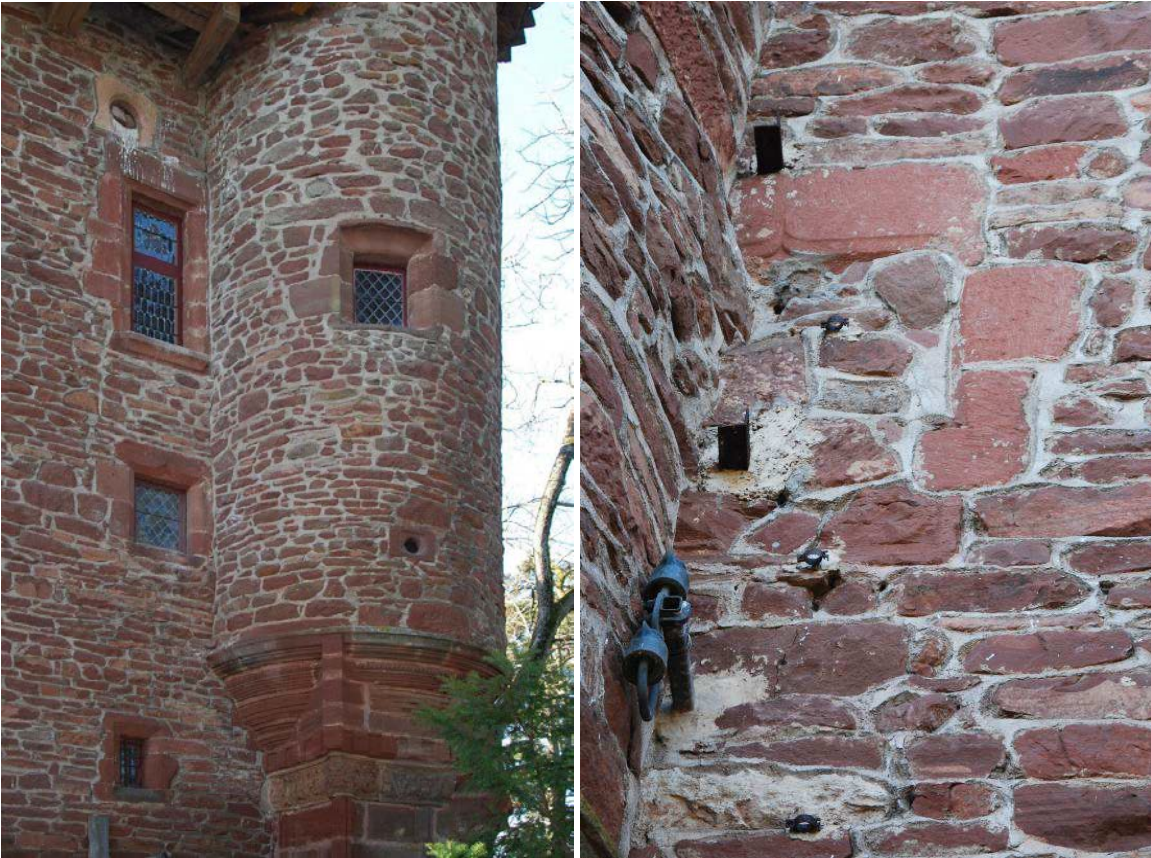
Fig. 15 : Façade nord-est, détail ; Fig. 16 : façade nord-est, détail de la fenêtre en accolade bouchée.

À droite enfin, la demi-croisée (fig. 15), alignée sur la fenêtre à accolade, présente un encadrement mouluré en cavet. L'appui saillant comporte une baguette et un

amortissement en cavet coupé en biais à ses extrémités. La position de l'échauguette, qui vient s'appuyer contre la demi-croisée et la fenêtre à accolade, suggère qu'elle a été construite après ces derniers percements. La croisée est surmontée d'une archère canonnière.

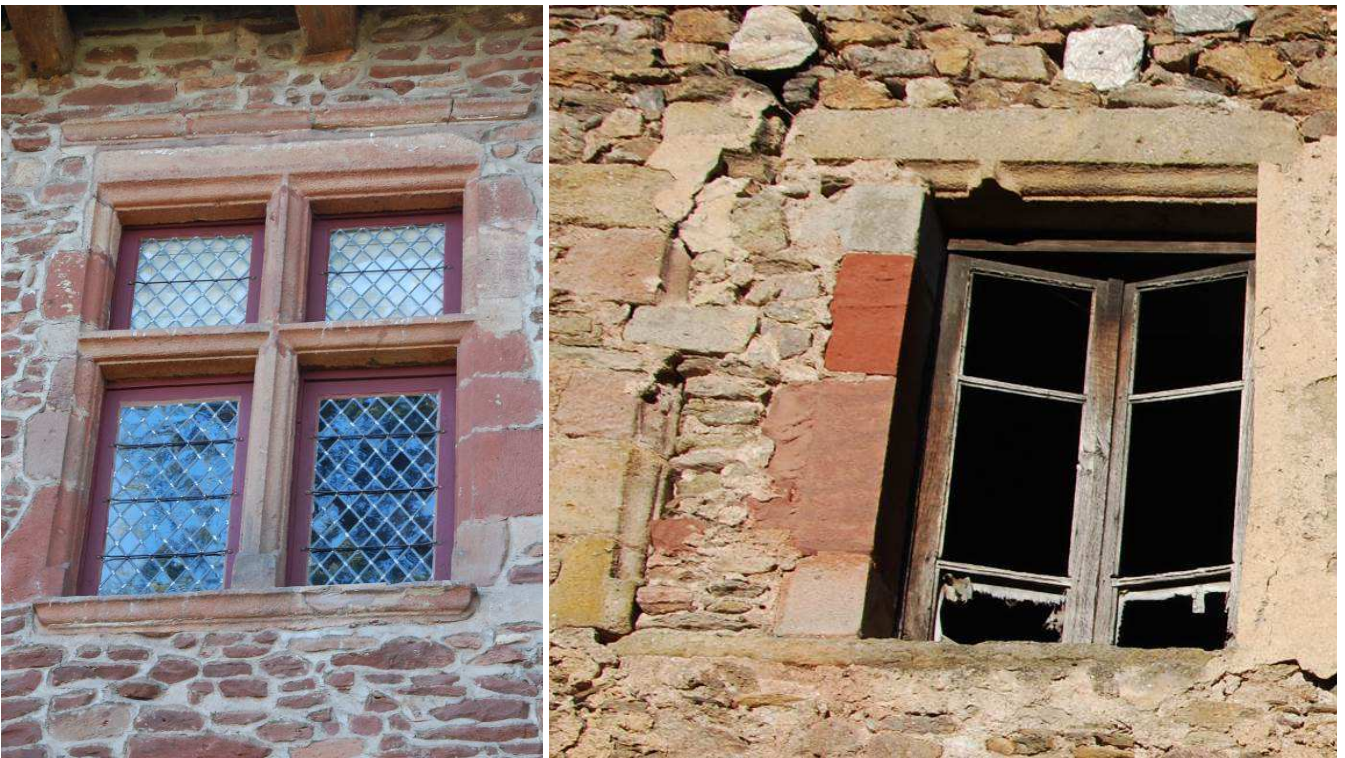
Fig. 17 : Façade nord-est, croisée du 1^{er} étage ; Fig. 18 : Maison rue de la Briane, le Monastère, détail d'une croisée.

Le dernier niveau (1^{er} étage) est percé, à gauche, d'une croisée surmontée d'une corniche (fig. 17). Celle-ci se distingue nettement de la croisée du niveau inférieur. Les piédroits et le linteau sont moulurés d'une doucine, de même que le meneau et la traverse ornés d'un listel. Il est à noter que ces profils de moulure sont parfaitement identiques à ceux des croisées observées au n° 4 bis rue de la Briane au Monastère (façade sud, fig. 18), précisément datées de 1563 (dates portées sur les cheminées)²¹. On retrouve également ces profils sur les croisées du même niveau en façade sud-est et nord-ouest (noyau initial), même si ces dernières sont agrémentées de pilastres et chapiteaux.

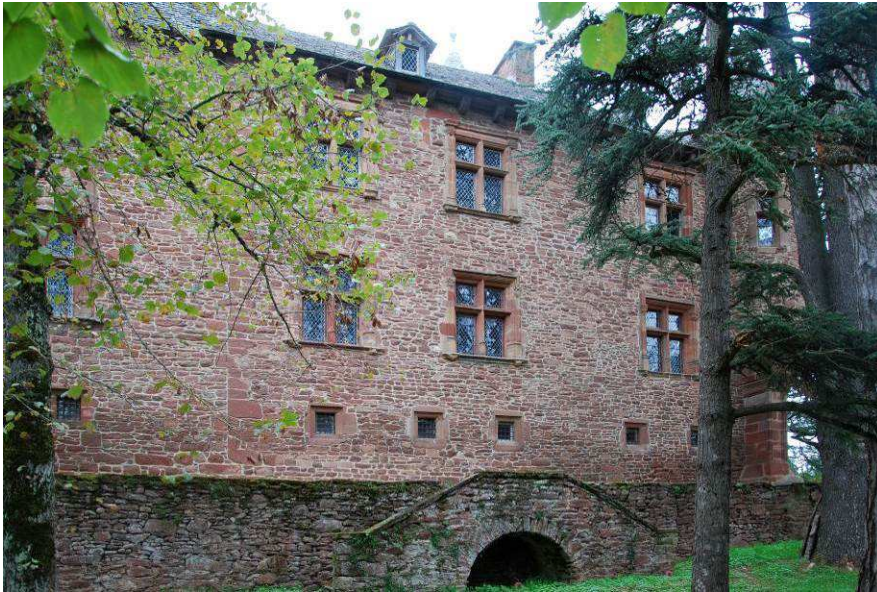
Fig. 20 : Façade sud-est, vue générale.

La façade nord-est (fig. 19 et 20) témoigne également de plusieurs phases de travaux, en particulier d'une extension qui forme, au sud, un second corps de bâtiment parfaitement distinct du noyau initial (une chaîne d'angle constitue la césure). La façade est ordonnancée et comporte quatre travées dont le rythme, bien qu'irrégulier, dénote la recherche d'une symétrie dans la composition générale. Comme en façade sud-ouest, un soin particulier a été apporté au décor.

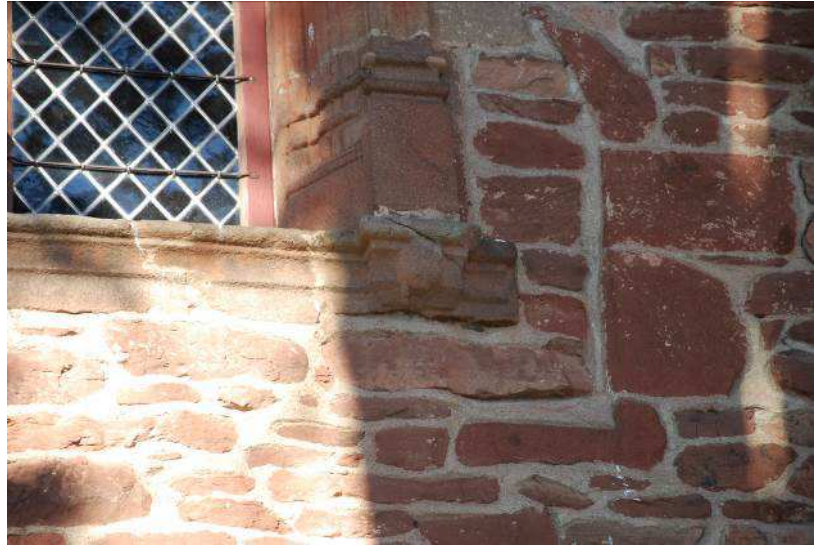
Fig. 21 : Façade sud-est, détail du niveau 1 ; Fig. 22 : Façade sud-est, détail d'une ancienne fenêtre.

Le premier corps de bâtiment est percé au niveau 1 (sous-sol) de jours carrés avec encadrement moulurés en doucine (fig. 21). À l'instar des jours de la façade nord-est, leur insertion dans la maçonnerie (présence de pierres de calage) suggère qu'ils ont été percés à l'occasion d'une seconde phase. Ils sont dotés de grilles, probablement d'origine. L'un d'entre eux comporte un encadrement à feuillure, peut-être aménagée postérieurement pour placer un contrevent.

Le mur du noyau initial conserve aux niveaux 2 et 3 les traces de deux fenêtres en partie détruites et murées lors du percement des croisées (fig. 22 et 26). Comme en façade nord-est, le décalage ainsi opéré suggère une modification des niveaux du noyau initial. Les trois croisées du niveau 2 (rez-de-chaussée surélevé) présentent un style semblable (fig. 23). Elles comportent des ébrasements profonds et fuyants, qui reposent sur un appui mouluré se prolongeant au-delà de la base des piédroits. Il est à noter que la mouluration de l'appui est semblable à celle de la croisée du même niveau en façade nord-est (tore, listel et adoucissement en cavet). Les appuis sont soulignés de modillons représentant des grotesques, masques et animaux (fig. 24), peut-être rapportés en 3^e travée (3 d et 3 g). Ces croisées sont encadrées de pilastres à chapiteau corinthien. La croisée de droite (4^e travée) comporte au niveau de l'archivolte deux départs de pilastres (non sculptés), ce qui semble confirmer l'intention de prolonger cette croisée par des pilastres comme en travée 1 et ainsi de composer une façade parfaitement symétrique (fig. 25).

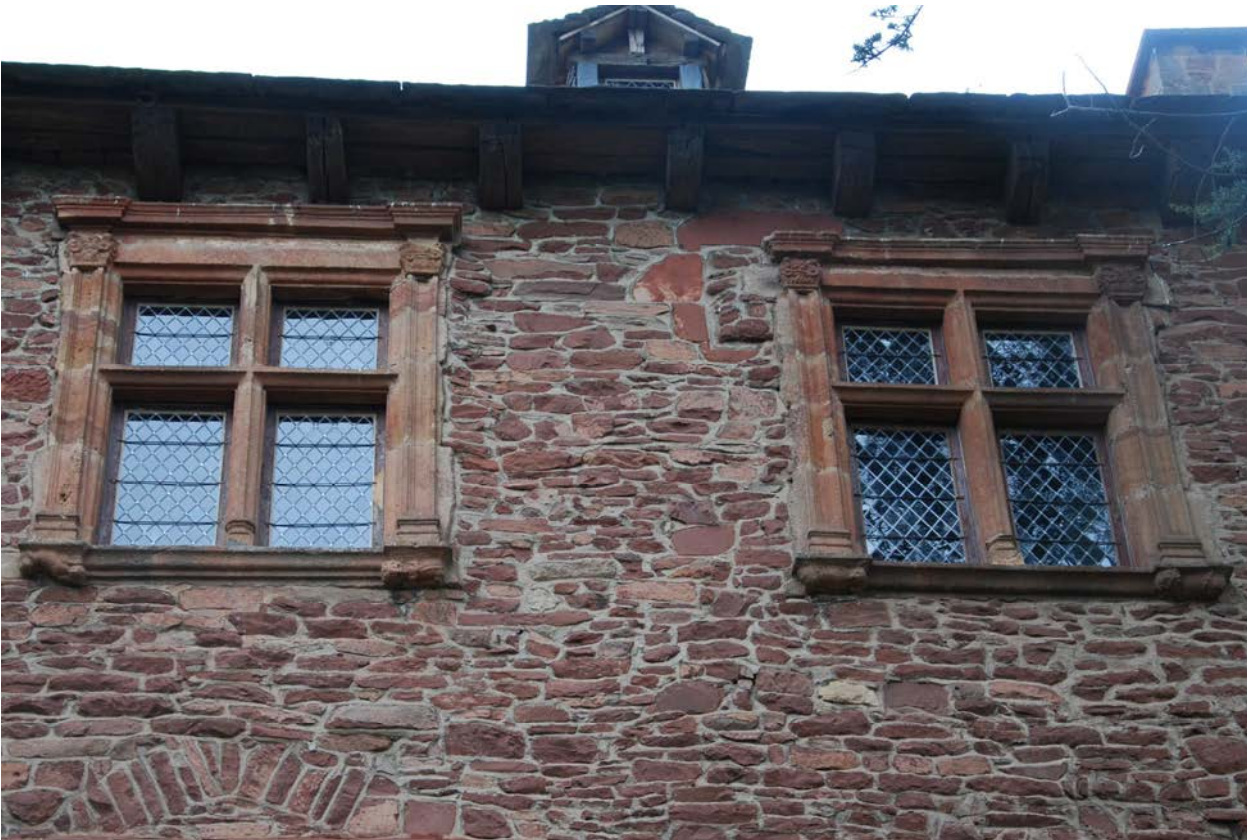
Fig. 26 : Façade sud-est, croisées centrales du 1^{er} étage et vestige d'une fenêtre.

Le premier étage du noyau initial est également percé de trois croisées (fig. 26), dont l'insertion dans le mur plus maladroite et le style Renaissance plus épuré suggèrent une campagne postérieure. Si ces croisées sont parfaitement identiques à celle du premier étage de la façade nord-est (mêmes moulures en doucine des encadrements, des meneaux et des traverses), les piédroits sont ici ornés de pilastres à chapiteaux composites et couronnés d'une corniche. Les appuis sont par ailleurs soulignés de modillons figurés. Le style général des croisées (hormis la présence des modillons) rappelle ici celles de la maison de Gradels à Valady (en élévation sud, deuxième étage), surélevée en 1559²² (fig. 27 et 28).

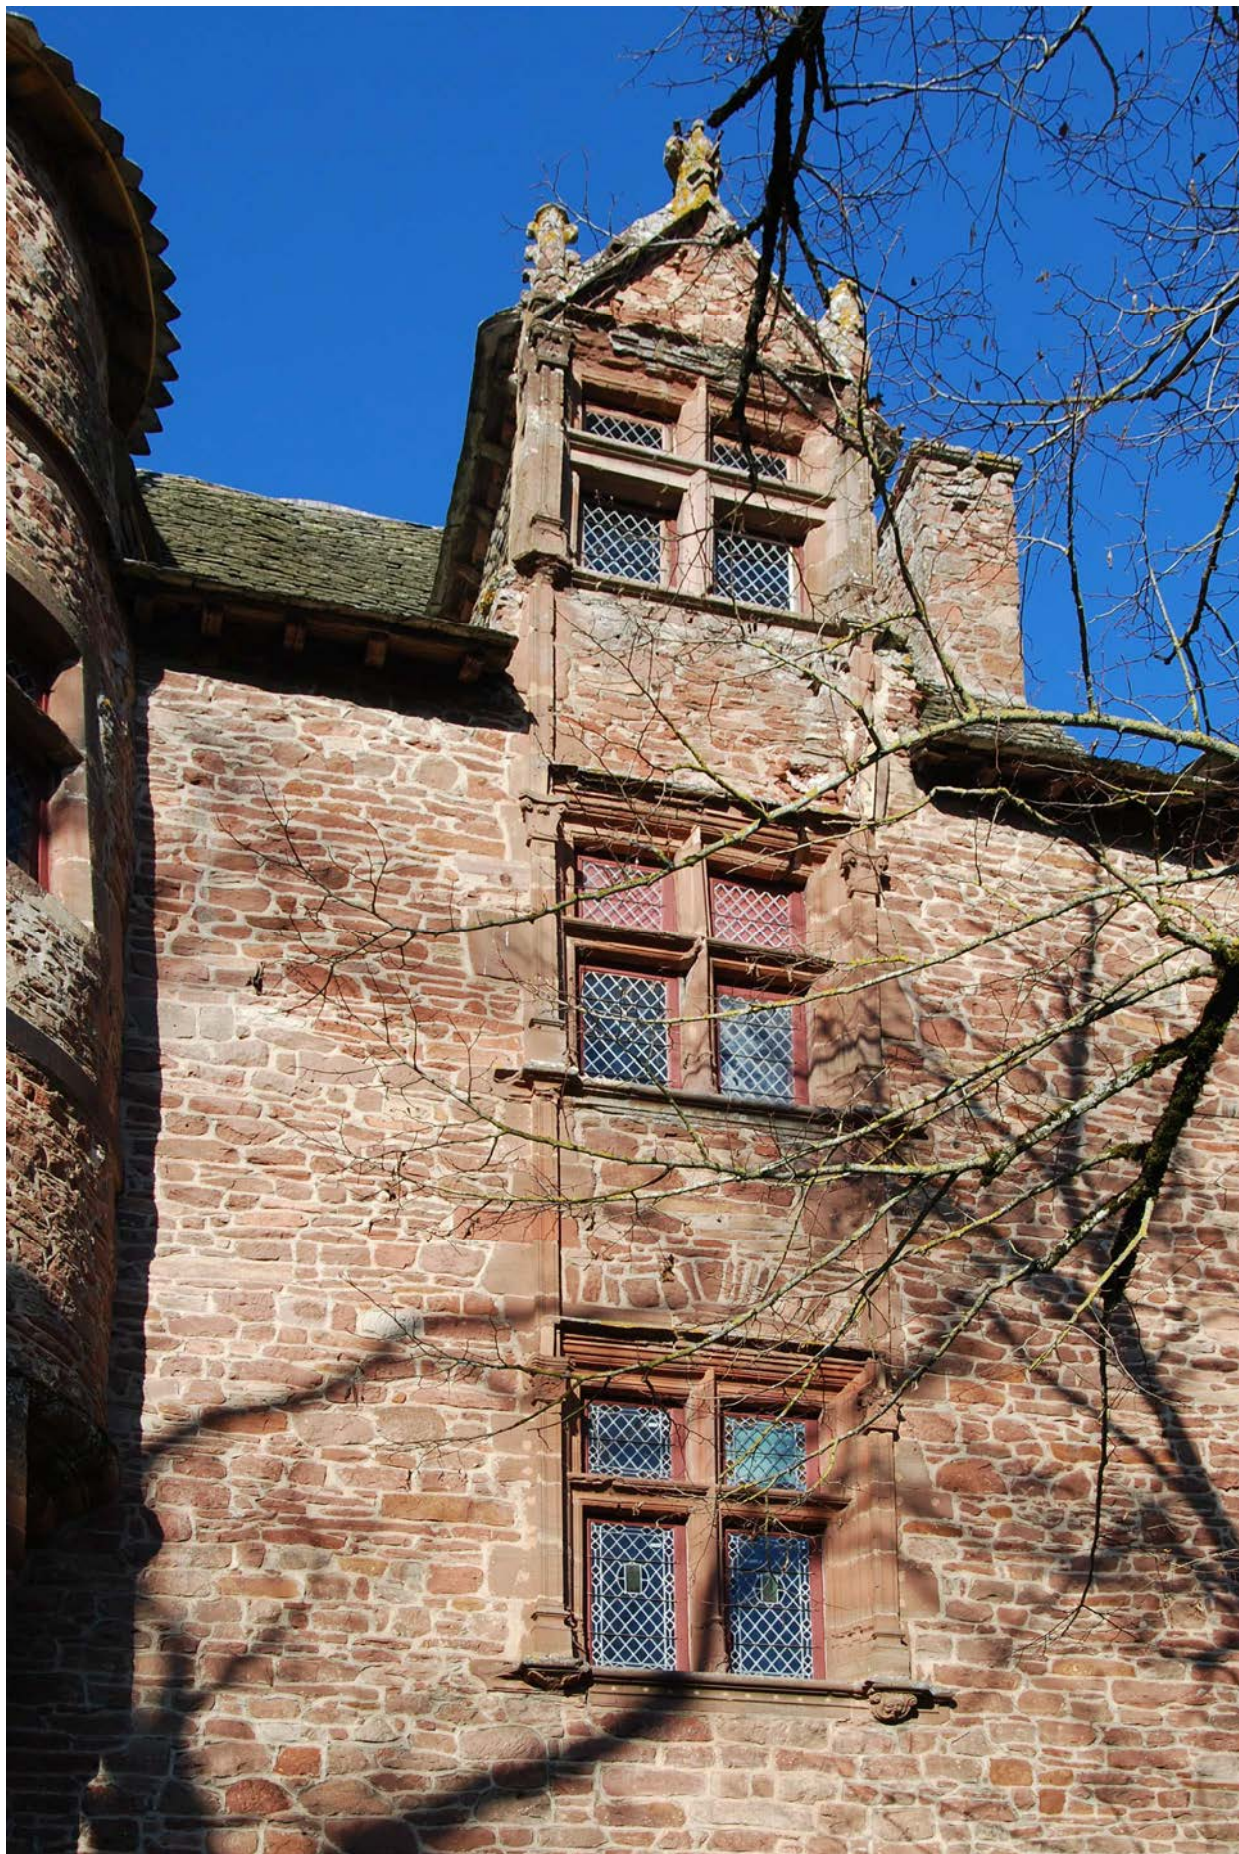
Fig. 29 : Façade sud-est, détail de la 1^{ère} travée.

Les croisées de l'extension (1^{ère} travée) sont parfaitement homogènes et d'une facture identique aux croisées du 2^e niveau du noyau initial. Elles sont réunies par des pilastres en plein de travées, accentuant ainsi l'effet de verticalité. La lucarne pignon est couronnée d'un fronton à candélabres en acrotère (fig. 29).

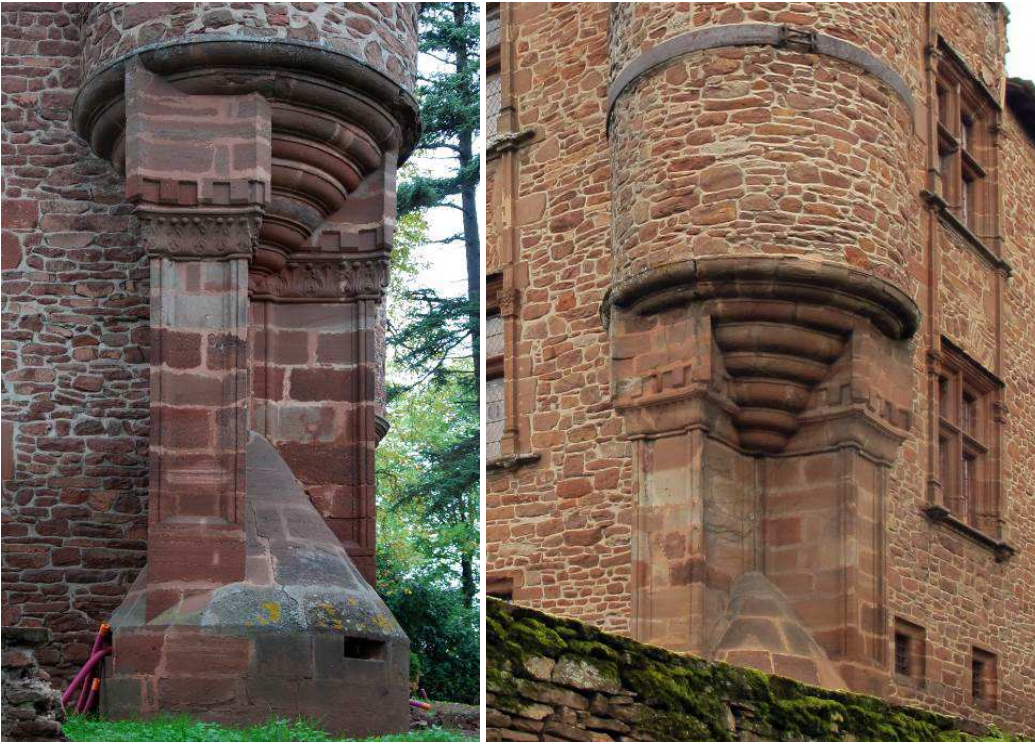
Fig. 30 : Échauguettes est (à gauche) et sud (à droite), détail de la base.

Les échauguettes aux extrémités de la façade (à l'est et au sud, fig. 30) présentent un parti original, particulièrement recherché au niveau de leurs soubassements. Réalisé en pierre de taille de grès rose, chaque soubassement comporte une base conique creuse dans laquelle pénètrent deux pilastres massifs, où vient s'insérer le cul de lampe sur un encorbellement en quart de rond portant l'échauguette. Chacun des pilastres est sculpté d'une table rentrante sur chaque face, couronné d'une frise feuillagée et surmonté d'un entablement à cornes crénelé à sa base (fig. 31). Le crénelage biseauté rappelle celui observé sur l'échauguette flanquant l'ancien portail et apparaît également sur le tailloir des chapiteaux de l'une des croisées de la façade (travée 4, niveau 2). À l'est, la frise végétale est constituée de palmes enroulées tandis qu'au sud la frise apparaît plus sèche. Notons que les feuilles de cette dernière sont semblables à celles sculptées sur les chapiteaux de la cheminée de la grande salle du rez-de-chaussée (fig. 64).

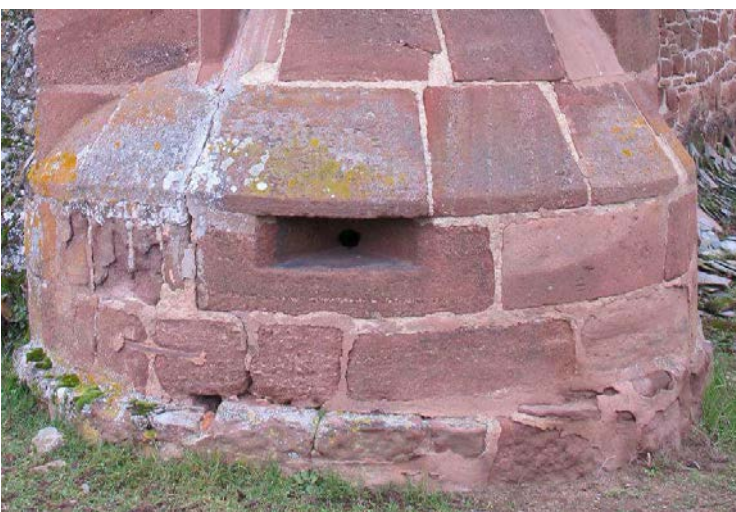
Fig. 32 : Base de l'échauguette est, détail d'une canonnière.

Les échauguettes présentent par ailleurs un dispositif défensif bien étudié (fig. 32), qui se distingue de celui de l'échauguette nord. En effet, une casemate, accessible depuis la cave, est aménagée à la base de chacune des échauguettes. Trois canonnières à la française, avec un large ébrasement, sont également percées. Le système défensif est complété en partie haute par des archères à croisillon (1^{er} étage, fig. 33) et une archère avec fente et orifice rond à la base (ces mêmes fentes sont pratiquées dans l'échauguette du mur sud-ouest).

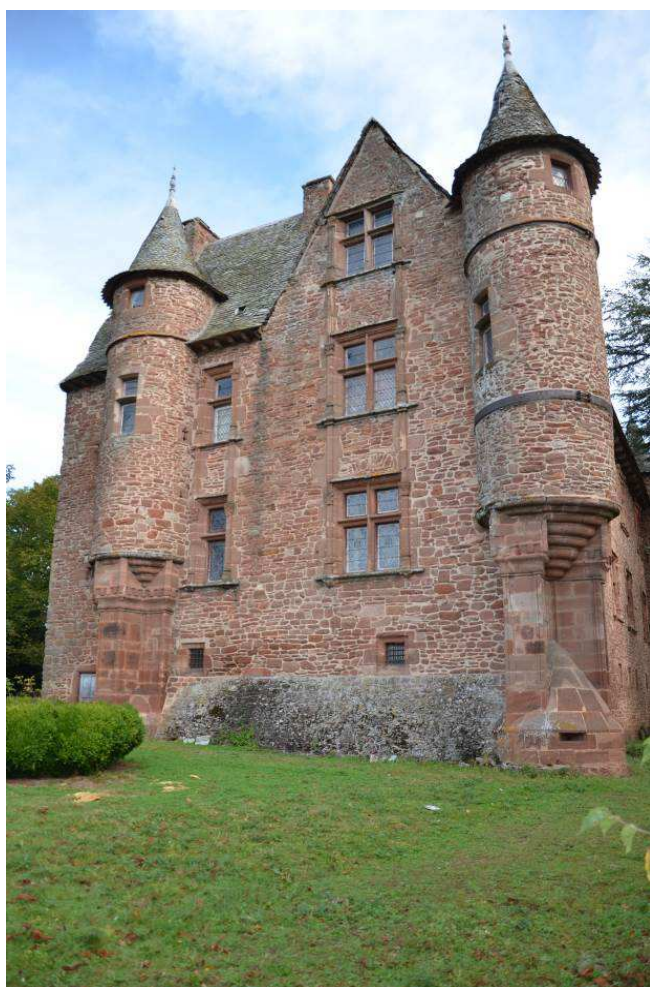
Fig. 34 : Vue de la façade sud-ouest (cliché DRAC, 2014) ; Fig. 35 : Détail de la croisée du rez-de-chaussée.

Au contraire des deux précédentes, la façade sud-ouest présente une unité stylistique, qui correspond à l'extension du château au XVI^e siècle (fig. 34). Elle est percée au niveau du sous-sol de deux jours quadrangulaires semblables à ceux de la façade sud-est. Les fenêtres des niveaux supérieurs sont organisées en deux travées verticales. À gauche, les deux demi-croisées sont accostées de pilastres et de chapiteaux, et réunies par des pilastres en plein-de-travée. À droite, les trois croisées (celle du premier étage présente des trous de grille bouchés), dont la 1^{ère} est surmontée d'un arc de décharge (fig. 35), présentent des corps des moulures et un décor sculpté (modillons, pilastres, chapiteaux) qui s'apparentent stylistiquement à ceux de la façade sud-est (1^{ère} travée et croisées du rez-de-chaussée du noyau initial). Certains modillons sont d'ailleurs identiques (une chauve-souris et un masque feuillagé, fig. 36). L'ensemble relève donc visiblement d'un même chantier, même si les chapiteaux semblent plus travaillés (fig. 37). Quelques détails échappent toutefois à cette unité, tels le larmier en lauze (sans doute plus tardif) et le pignon qui couronnent maladroitement la croisée du dernier niveau.

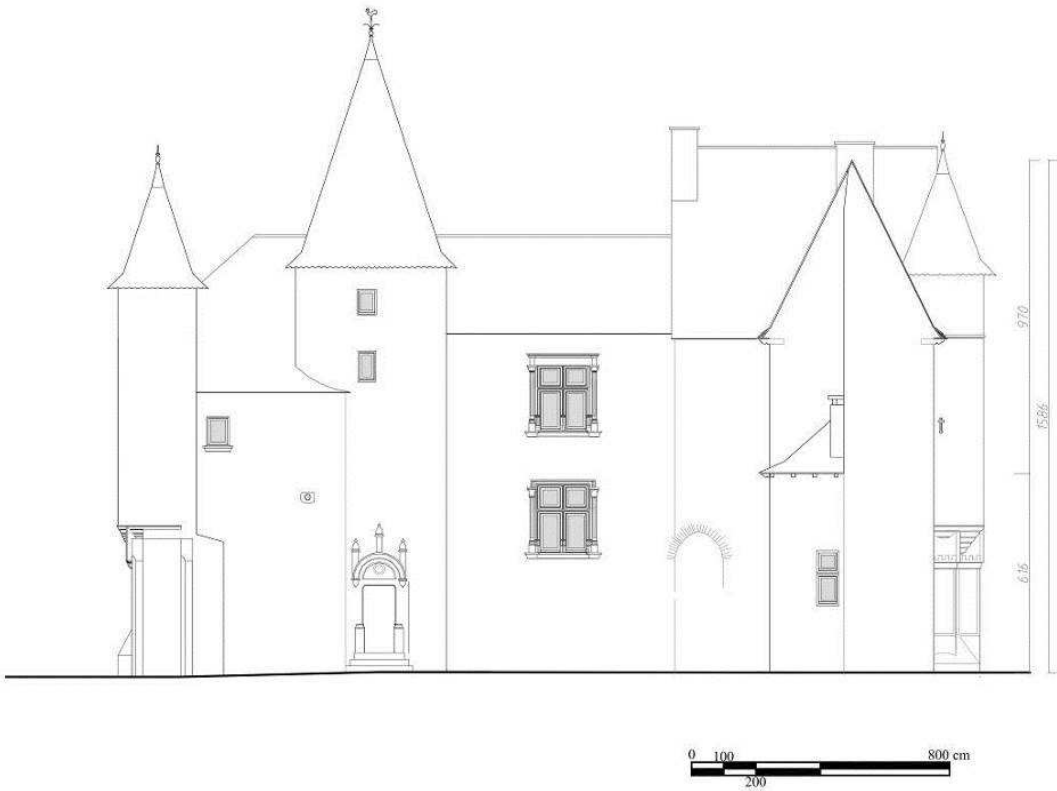
Fig. 40 : Élévation Nord-ouest (Jean-Pierre Trabon, 2014).

Cette façade comporte une tour logeant l'escalier en vis (fig. 40 et 41). À gauche (fig. 42) est conservée une fenêtre dont les moulurations (appui à amortissement mouluré en cavé coupé en biais à ses extrémités, piédroits et linteau mouluré en cavet) sont identiques à la demi-croisée de la façade nord-ouest située au même niveau. Cette fenêtre apparaît

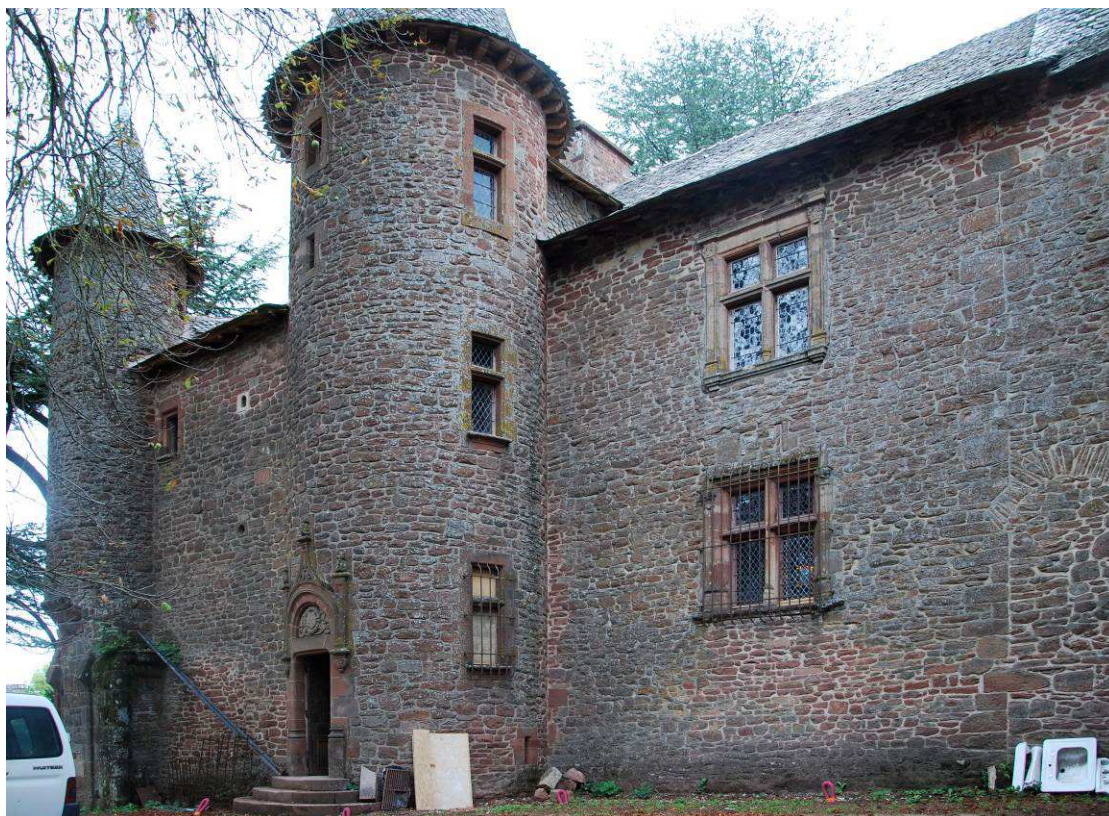
Fig. 41 : Façade nord-ouest, vue générale depuis l'ouest.

La césure entre le noyau initial et l'extension se signale, comme en façade sud-est, par une chaîne d'angle (fig. 41). La fonction de l'arc de décharge visible en rez-de-chaussée demeure indéterminée (décharge, arrière voussure ou couverture d'une niche contre la cheminée du premier étage ?). Dans l'aile en retour d'équerre, les demi-croisées réunies par des pilastres présentent des caractéristiques semblables à celles de la façade sud-ouest (fig. 44). Le 3^e corps de bâtiment (fig. 45), adossé à l'aile, relève d'une phase postérieure, probablement très rapprochée de celle de l'extension. Il est percé d'une porte chanfreinée et d'une demi-croisée.

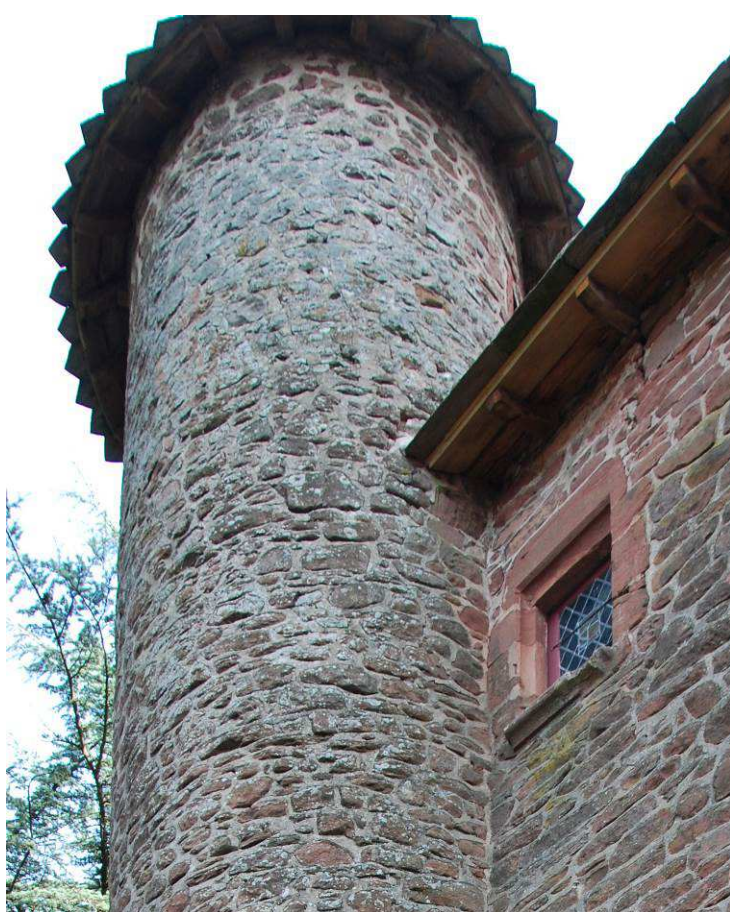
Fig. 42 : Façade nord-ouest, fenêtre au droit de l'échauguette ; Fig. 43 : Façade nord-ouest, détail des croisées et d'une fenêtre murée.

À droite de la tour d'escalier, le mur conserve un vestige de fenêtre quadrangulaire (fig. 43), murée et détruite à l'occasion du percement de la croisée du rez-de-chaussée. Celle-ci s'apparente aux croisées observées en façade sud-est (même niveau) : l'appui est souligné de modillons et les piédroits sont ornés de pilastres à chapiteaux. La croisée située au-dessus possède en revanche les mêmes caractéristiques que celles du même niveau en façade sud-est, qui semblent relever d'une campagne postérieure.

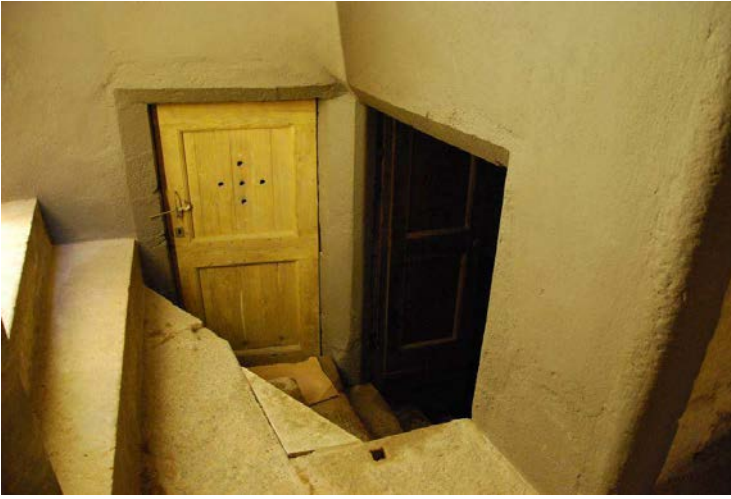
Fig. 48 : Accès au sous-sol depuis l'escalier.

Le sous-sol est divisé en deux niveaux, dont l'aménagement résulte de différentes campagnes de travaux. Le premier est constitué de deux pièces accessibles depuis l'escalier par deux portes à piédroits chanfreiné avec congés en cuillère portant un linteau chanfreiné (fig. 48).

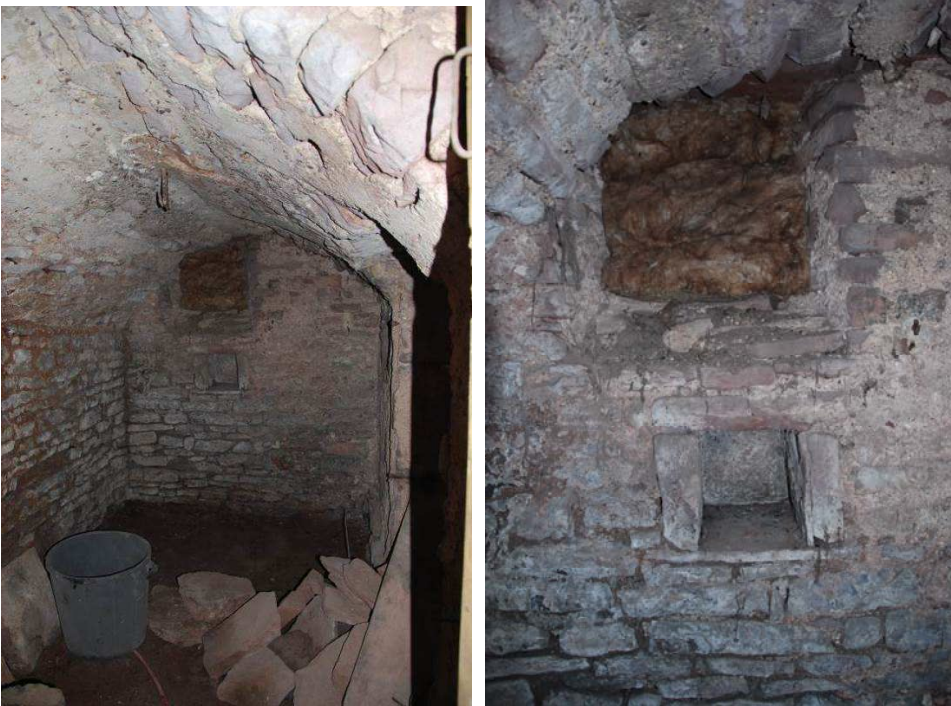
Fig. 49 : Sous-sol, pièce voûtée basse : vue générale et détail du mur nord-est.

Une pièce isolée, dans l'angle nord du château, appartient vraisemblablement à une première phase de construction (fig. 49). Elle est construite en moellons de grès et voûtée en berceau brisé. Elle comporte deux placards muraux et un jour bouché sans doute à l'occasion de la construction de l'échauguette septentrionale. Une porte, aujourd'hui murée, communiquait avec la cave semi-enterrée située à l'est. Celle-ci donne accès à la casemate située dans la tour orientale (fig. 50).

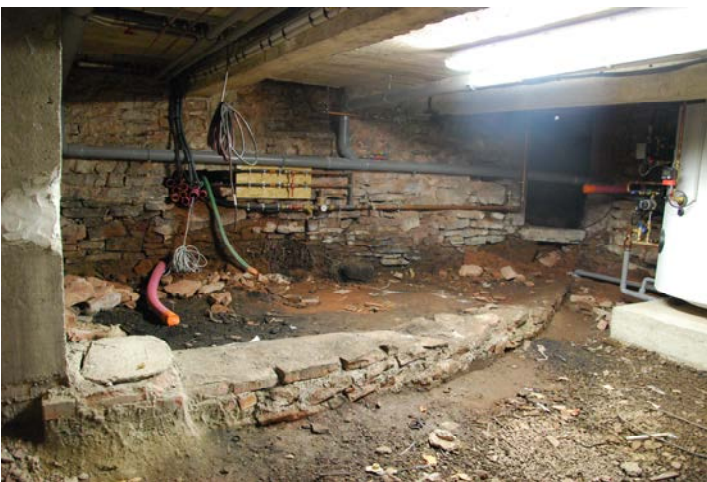
Fig. 50 : Cave semi-enterrée, donnant accès à la casemate orientale.

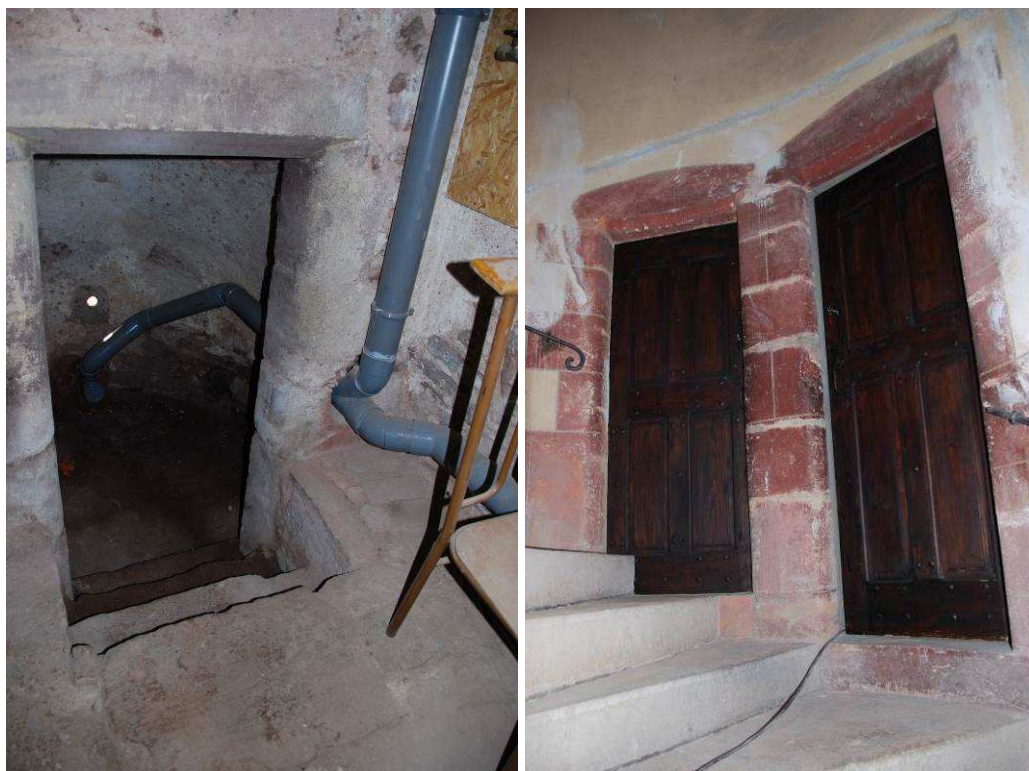
Fig. 57 : Sous-sol, pièce D, accès à la casemate ; Fig. 58 : Portes d'accès au rez-de-chaussée surélevé, depuis l'escalier.

Le second niveau est composé d'une succession de pièces éclairées en façades par les jours quadrangulaires (schéma, fig. 51). Au nord-est se trouve une première pièce (A), dont le plancher a été abaissé de 50 cm au début du XX^e siècle (phase du percement de la porte et de la fenêtre en façade nord-est), comme le confirme la base des piédroits de la porte du mur de refend 1 (fig. 52). Cette porte peut être rattachée à la première phase de construction (piédroits chanfreinés avec congés en cuillère, linteau chanfreiné). La pièce B est accessible depuis l'escalier par une porte à piédroits en quart de rond et linteau chanfreiné (fig. 53). Elle peut être rattachée à la seconde phase, de même que les pièces suivantes. La pièce B communique avec la pièce C, située dans l'extension du château, par une porte (mur 2) dont les piédroits en quart de rond sont soulignés de congés en pyramidion, avec croix au sommet pour celui de droite (fig. 54). De cette pièce est accessible par un petit escalier une seconde casemate, semi-enterrée (fig. 55). La porte donnant sur la pièce D est du même style que la précédente (mur 3, fig. 56). Une troisième casemate à laquelle on accède par un petit escalier et une porte chanfreinée est située au sud-ouest (fig. 57).

Le rez-de-chaussée surélevé est accessible depuis l'escalier, par deux portes à piédroits en quart de rond et linteau chanfreiné (fig. 58). La distribution de ce niveau (fig. 59) correspond à la description que l'on peut suivre dans l'inventaire du 21 juin 1689. Passée l'entrée du château, dont la porte est fermée « par un grand palastre et verroux », on monte un escalier (« en montant par le degred ») pour accéder à une « salle », puis on entre « dans une chambre joignant ladite salle regardant St Félix » (lieu-dit situé au sud-ouest), avant d'entrer dans une « autre chambre servant de descharge où nous aurions trouvé un bois lit couchete ». Le visiteur repasse ensuite dans une « autre chambre joignant icelle où nous aurions trouvé un lit Bergame », puis « de ladite chambre serions entrés en autre chambre servant de descharge vouté », avant de monter à l'étage suivant. Cette pièce voûtée en berceau brisé, qui relève sans doute d'une première phase de construction (comme celle se situant en-dessous), est alors aménagée « à la façon d'un garde-robe » (des planches de bois entourent la pièce). Il est à noter que c'est dans cette décharge qu'est alors déposée « une grande pierre en architecture représentant les armes de ladite maison » (celle de Canac ?).

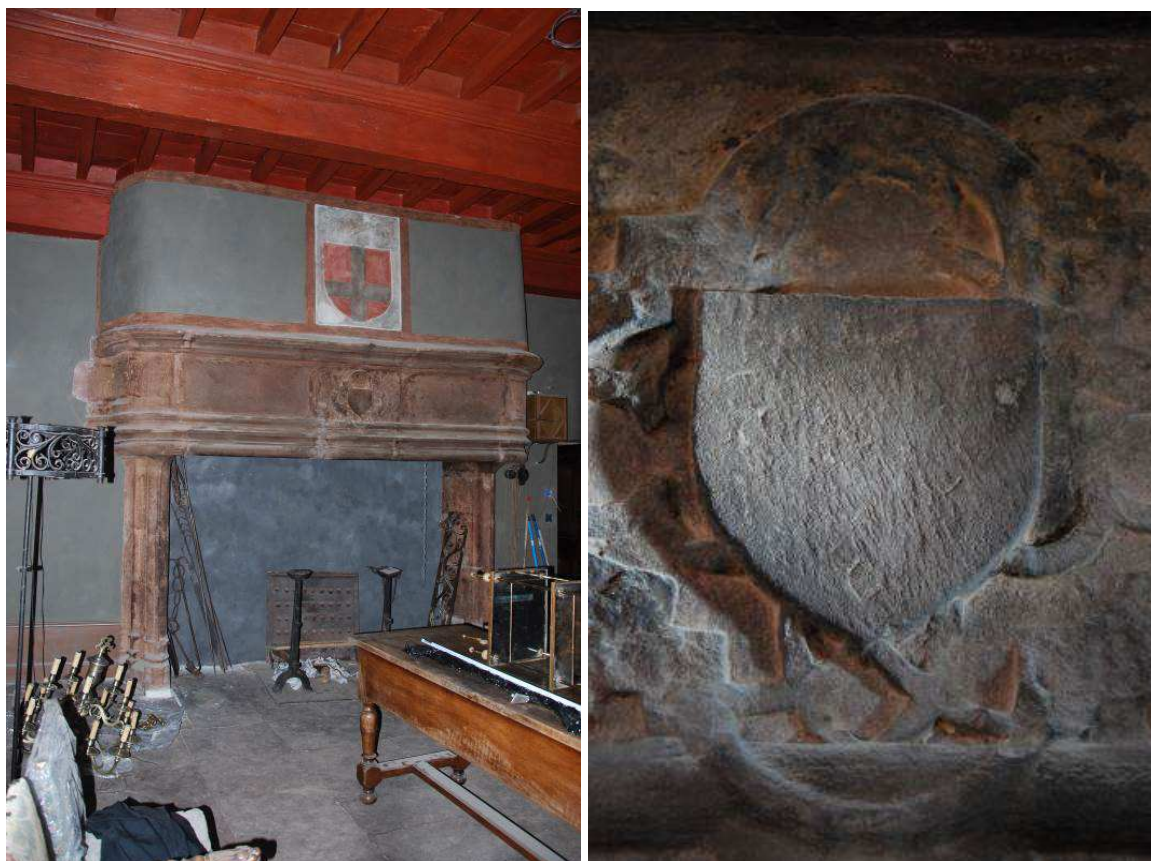
Fig. 60 : Rez-de-chaussée surélevé, cheminée de la pièce A, vue d'ensemble et détail du blason.

La pièce A, couverte d'un plafond à la française, conserve une cheminée gothique en grès rose (fig. 60). Le manteau est formé de piédroits sculptés à la manière de colonnettes à base

prismatique (sur les jouées)²⁵ et d'un couronnement surmonté d'une corniche moulurée d'une accolade. Au centre du couronnement figure un blason sculpté. Encadré d'un quadrilobe et de fleurs de lys stylisées²⁶, ce blason a pu être d'azur à six losanges d'or posés 3, 2, 1, armoiries parlantes de la famille Sicard²⁷, comme le suggèrent deux des losanges qui subsistent partiellement, dont l'un au-dessus de la pointe.
