**Rodez Agglomération
Commune d'Onet-le-Château**

Le château de Canac

Inventaire du patrimoine

Février 2016

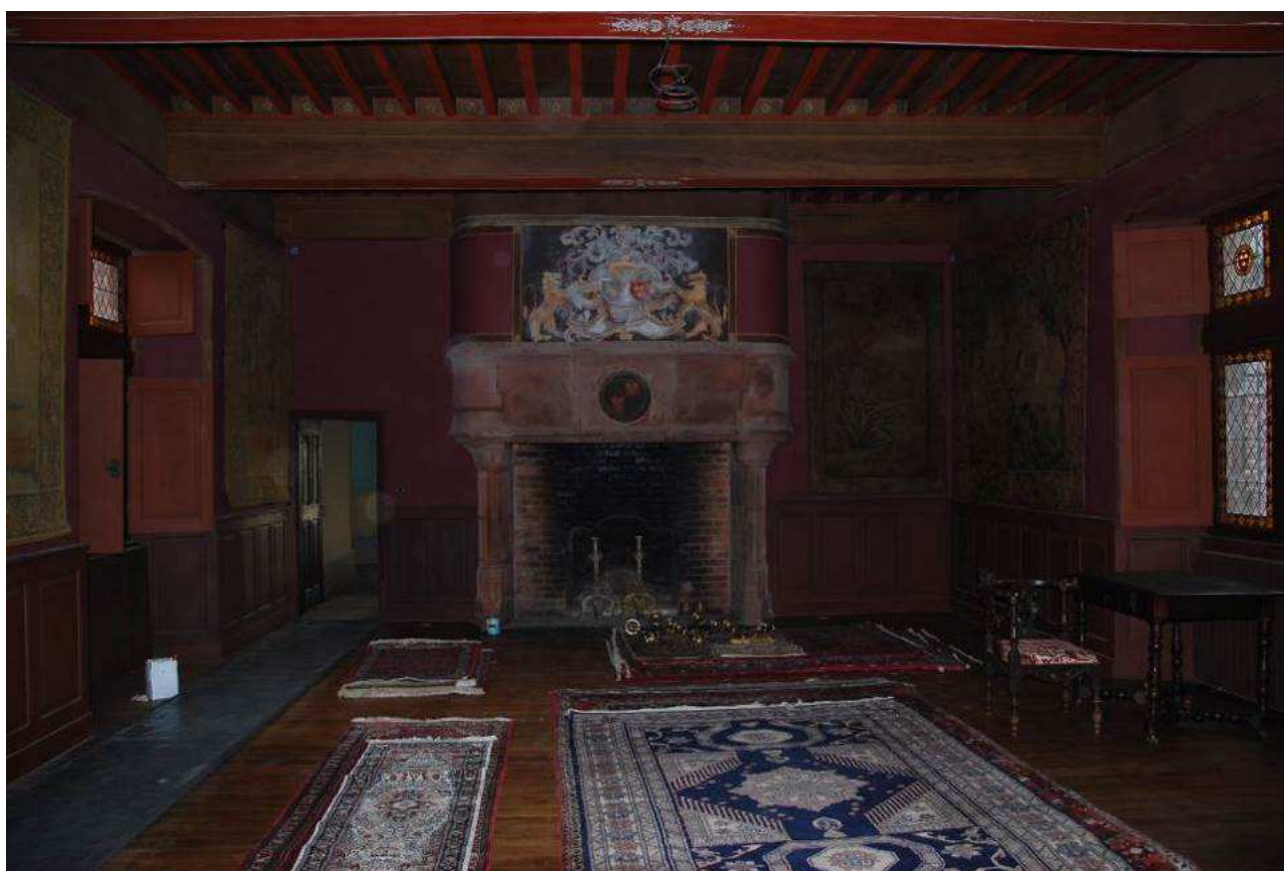
Fig. 61 : Rez-de-chaussée surélevé, vue de la salle.

À droite de la cheminée, une porte permet de communiquer avec la salle (fig. 61), également accessible depuis l'escalier. La salle est ajourée de trois croisées ornées de vitraux vraisemblablement remployés par Paul Bugard (au nord-ouest, fig. 62). La cheminée en grès rose, dans le mur-de-refend 2, présente un manteau d'une structure similaire à la précédente (fig. 63). Elle se distingue toutefois à son répertoire ornemental qui emprunte discrètement au vocabulaire de la Renaissance, en particulier les chapiteaux à feuilles plates, ces dernières pouvant être rapprochées de celles des échauguettes sud (fig. 64). Au centre du couronnement est sculpté un médaillon qui renferme un blason figurant les armes de Canac (détail fig. 7, au centre).

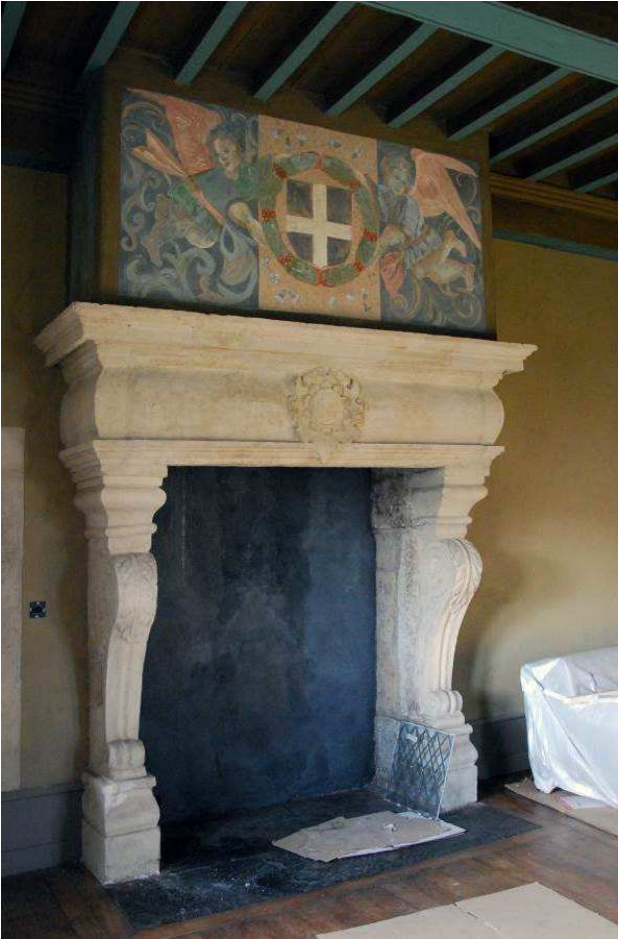
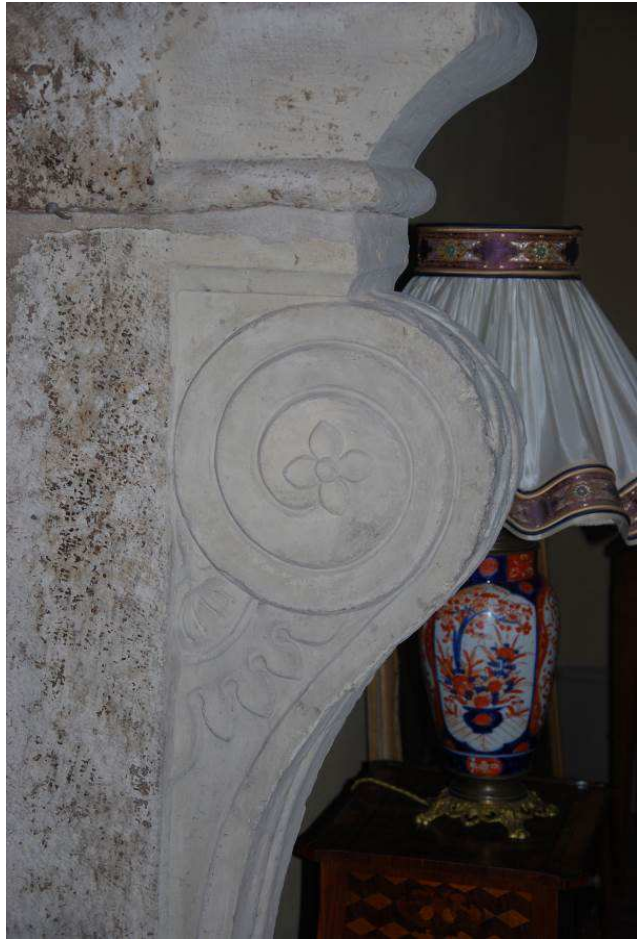
Fig. 66 : Rez-de-chaussée surélevé, chambre (C), vue d'ensemble de la cheminée et détail d'un piédroit.

La chambre est agrémentée d'une cheminée engagée en calcaire, dont le manteau est composé de piédroits, d'un entablement lisse bombé, d'une épaisse corniche (fig. 66). Chacun des piédroits est constitué d'un socle, d'une base à talon renversé et réglet, d'une console à volutes, ornée sur le jambage d'une feuille et sur la jouée et le tableau d'un enroulement à rosace et d'une marguerite vue de profil. Le chapiteau dorique comporte un astragale et une échine à talon droit. Cette cheminée est inspirée des planches des livres III et IV de l'architecte Sebastiano Serlio (1475/1490–1553/1557), publiés pour la première fois en 1537²⁸. On retrouve des exemples comparables (piédroits à console à volutes, entablement lisse bombé), datés des années 1550-1560, à Rodez et dans ses alentours, comme au Monastère (maison rue de Briane, portant la date 1563) et à Valady, au lieu-dit Gradels (la cheminée est située au 2^e étage construit en 1559). L'entablement de la cheminée est par ailleurs orné d'un cuir au centre duquel figure une marguerite (fig. 67), qui pourrait constituer un hommage à Marguerite d'Angoulême (1492-1549), reine de Navarre.

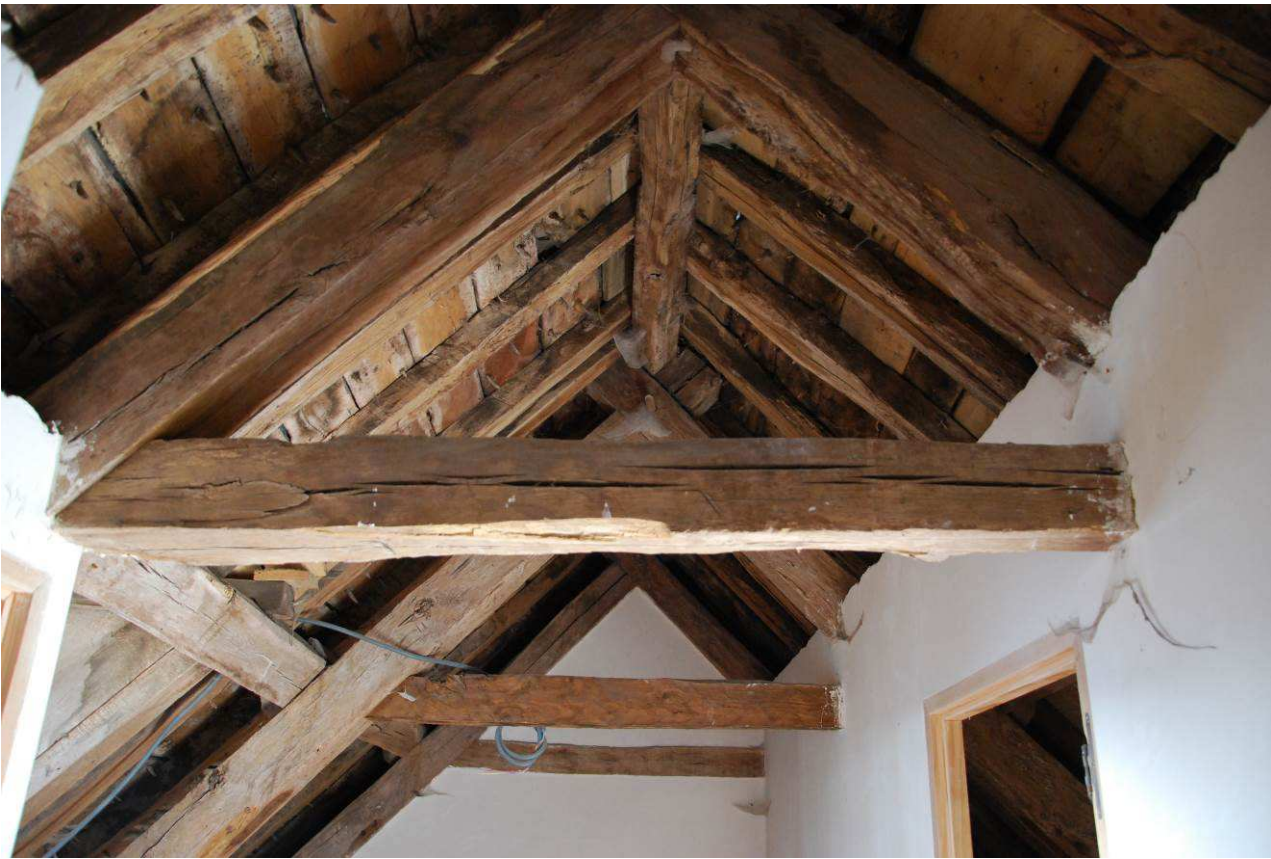
Fig. 77 : Comble, charpente de toiture du noyau initial.

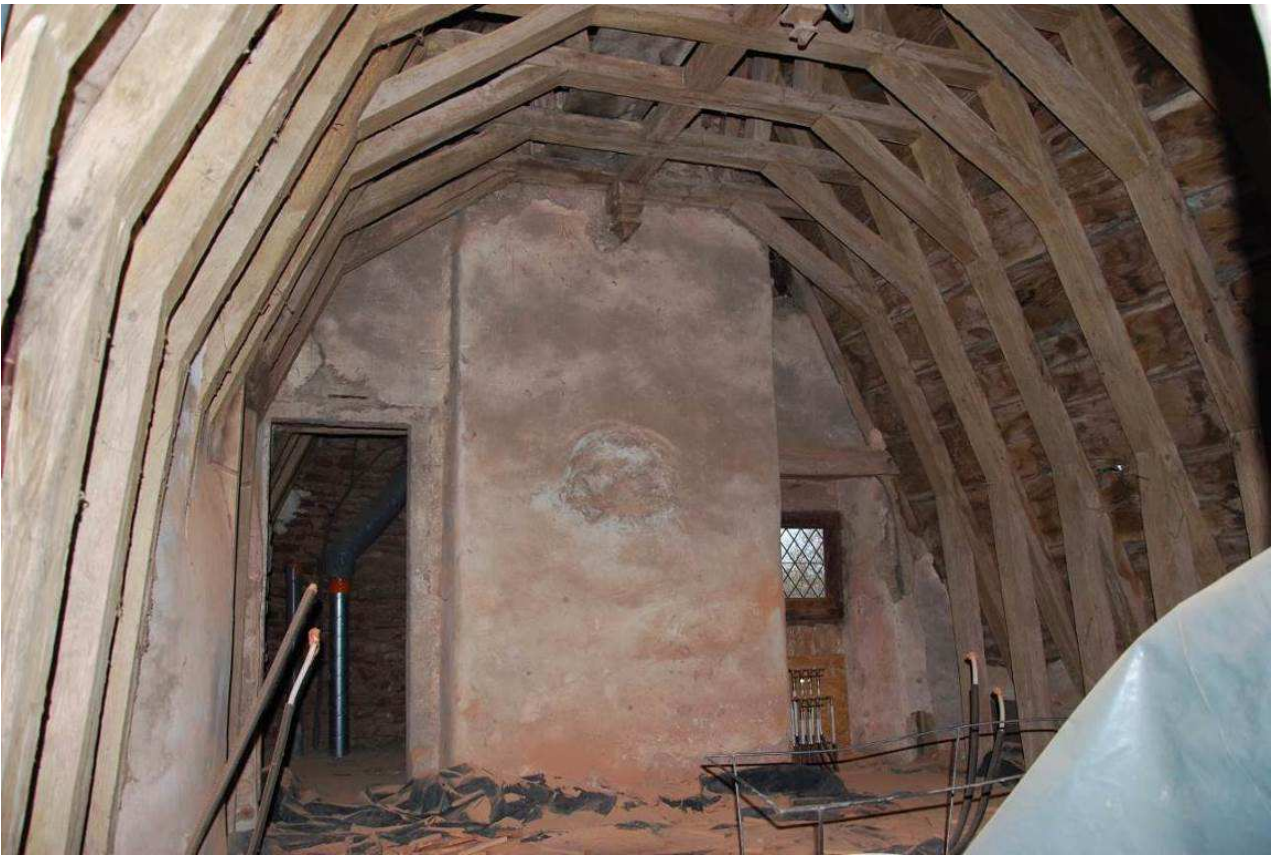
Fig. 78 : Vue de la charpente du comble de l'extension.

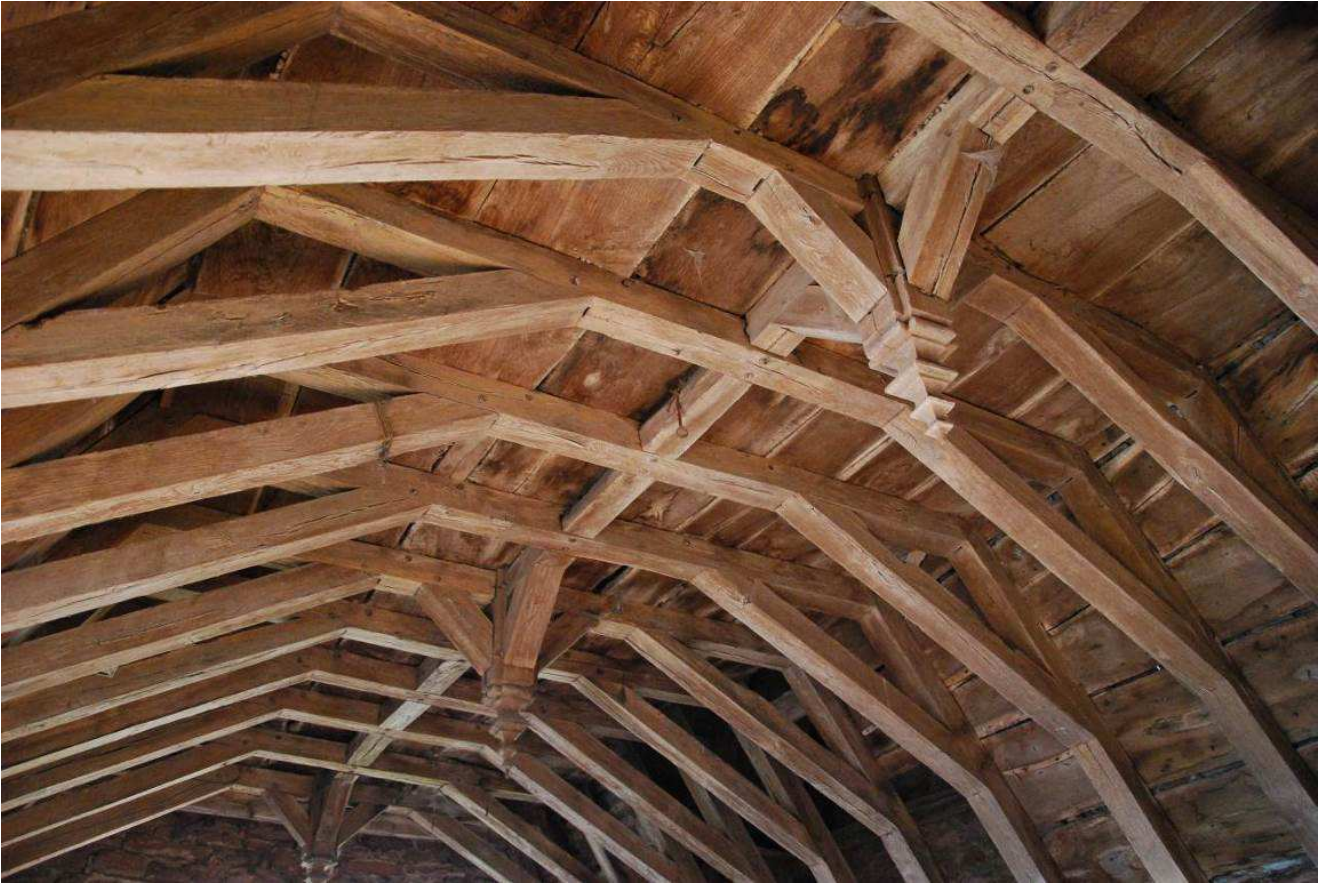
Fig. 79 : Détail de la charpente du comble de l'extension.

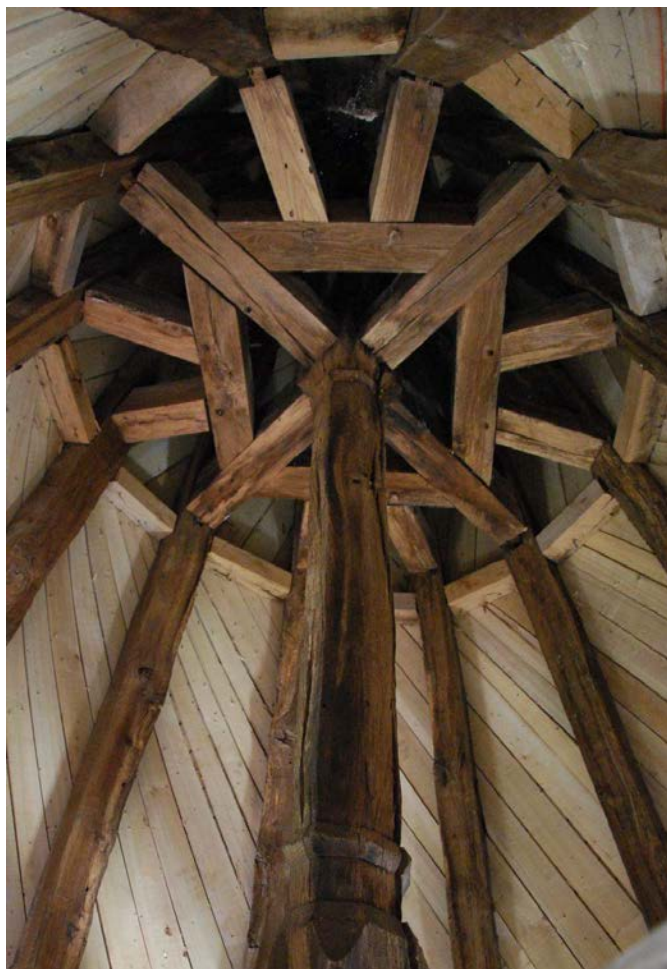
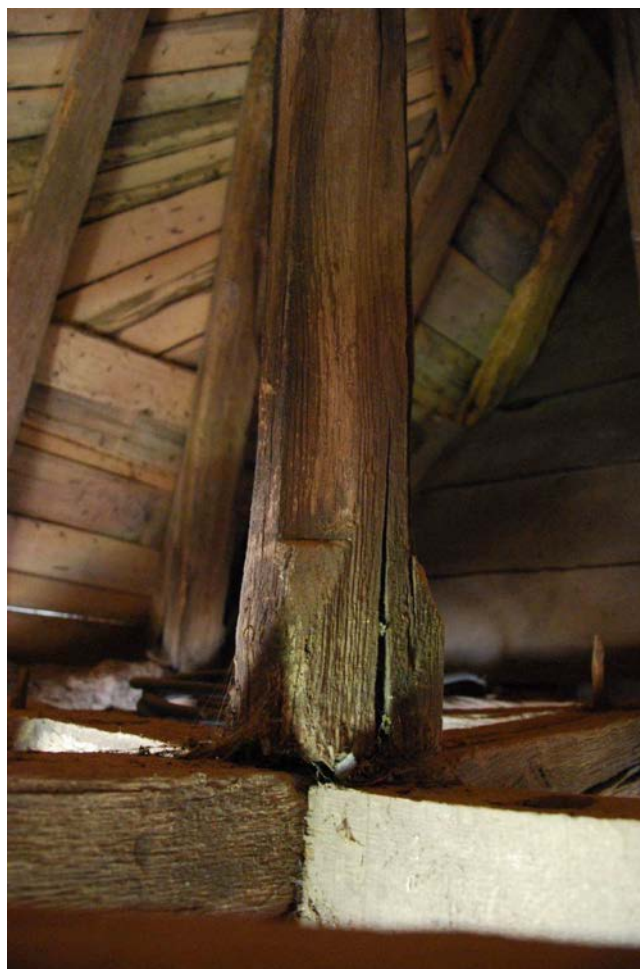
Fig. 81 : Charpente de l'échauguette sud, poinçon et enrayure ; Fig. 82 : Charpente de l'échauguette ouest, détail du poinçon.
