# Le Château de FLORESSAS

Analyse Monumentale  
- Evaluation archéologique -

Gilles SERAPHIN  
Juin 1996

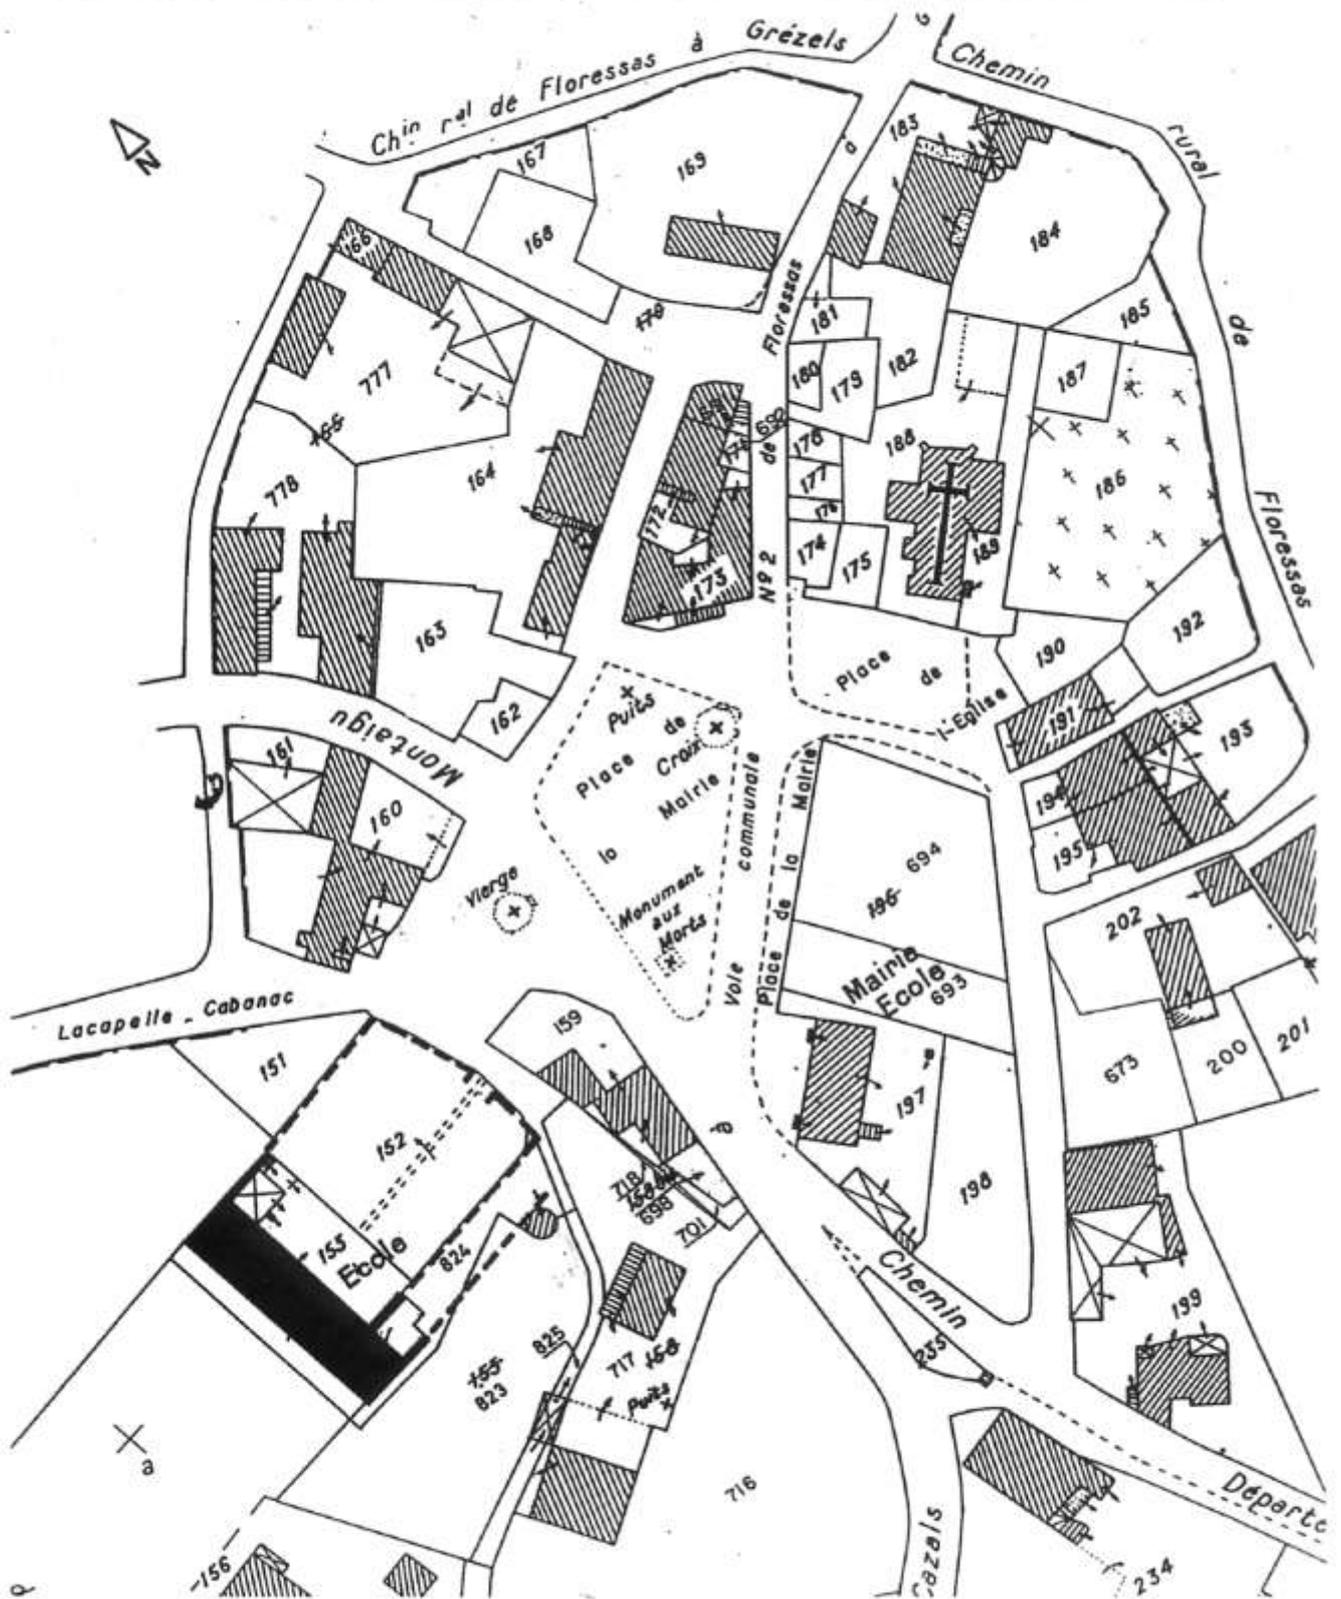
LE CHATEAU DE FLORESSAS  
figure 1

Emprise des vestiges du château de Floressas  
d'après le plan cadastral. Echelle : 1/1000<sup>e</sup>

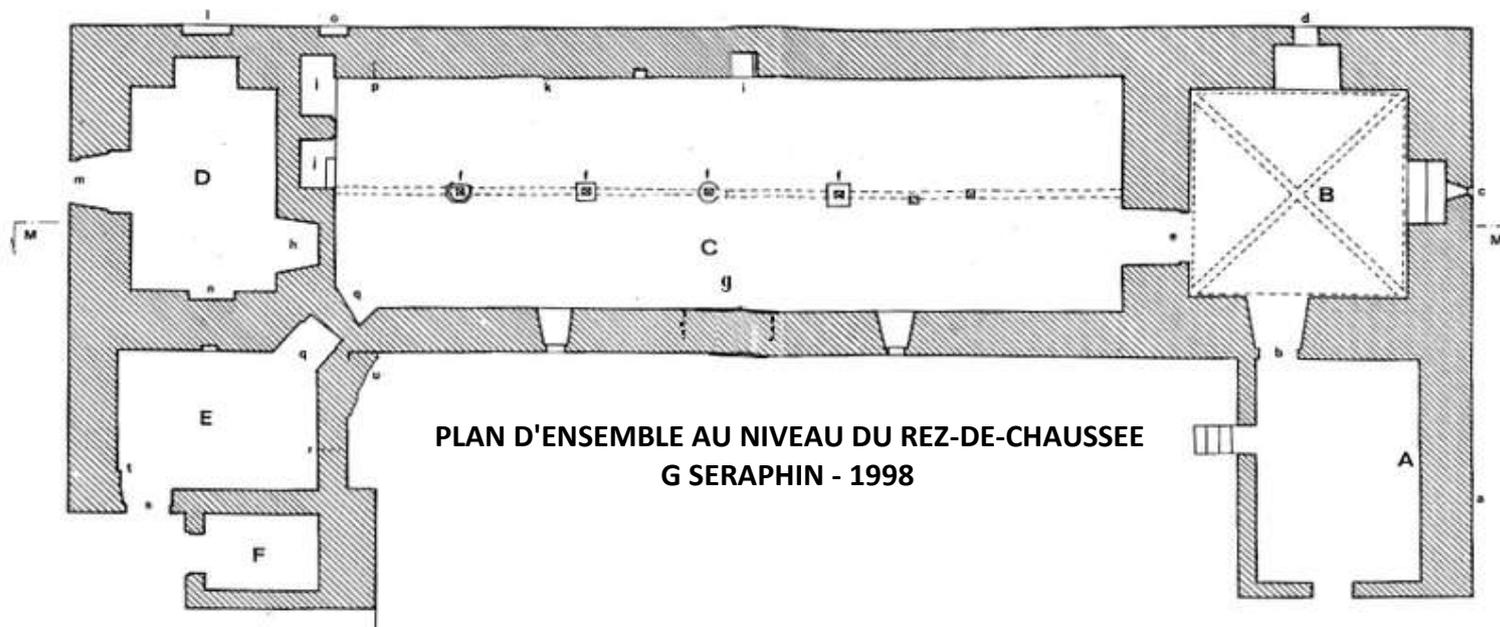
PLAN D'ENSEMBLE AU NIVEAU DU REZ-DE-CHAUSSEE  
G SERAPHIN - 1998

A – Courtine Nord B – Tour nord (donjon) C – Logis central  
D – Tour Sud E – Logis latéral F - Poulailler

- A / a – pierre moulurée en réemploi,
- A / b – porte en arc brisé,
- B / c – archère cruciforme à niche remaniée,
- B / d – archère remaniée,
- B / e – porte moderne à linteau en arc segmentaire,
- C / f – poteaux (4) sur tambours en réemploi,
- C / g – portail condamné,
- D / h – porte médiévale condamnée,
- C / i – armoire murale,
- C / j - caissons de latrines,
- C / k – trace de porte et de mur de refend,
- D / l – archères transformée En porte fenêtre,
- D / m – archère remplacée par une porte moderne,
- D / n – porte murée,
- C & D / o – œil de bœuf condamné,
- C / p – trace de porte cintrée,
- C & D / q – porte murée,
- E / r – porte fenêtre condamnée,
- E / s – porte à piédroits chanfreinés,
- E / t – trace de porte et de voûte

Le château de Floressas, dans son état actuel, se compose d'un logis central, encadré par deux tours quadrangulaires établies approximativement à ses extrémités nord et sud. Articulé sur la tour sud, subsistent les traces d'un logis latéral qui occupait le côté sud du quadrilatère que constitue la cour actuelle.

Les bâtiments principaux qui composent l'édifice sont donc la tour nord, la tour sud, le logis central (ouest), le logis latéral (sud) et la courtine nord.

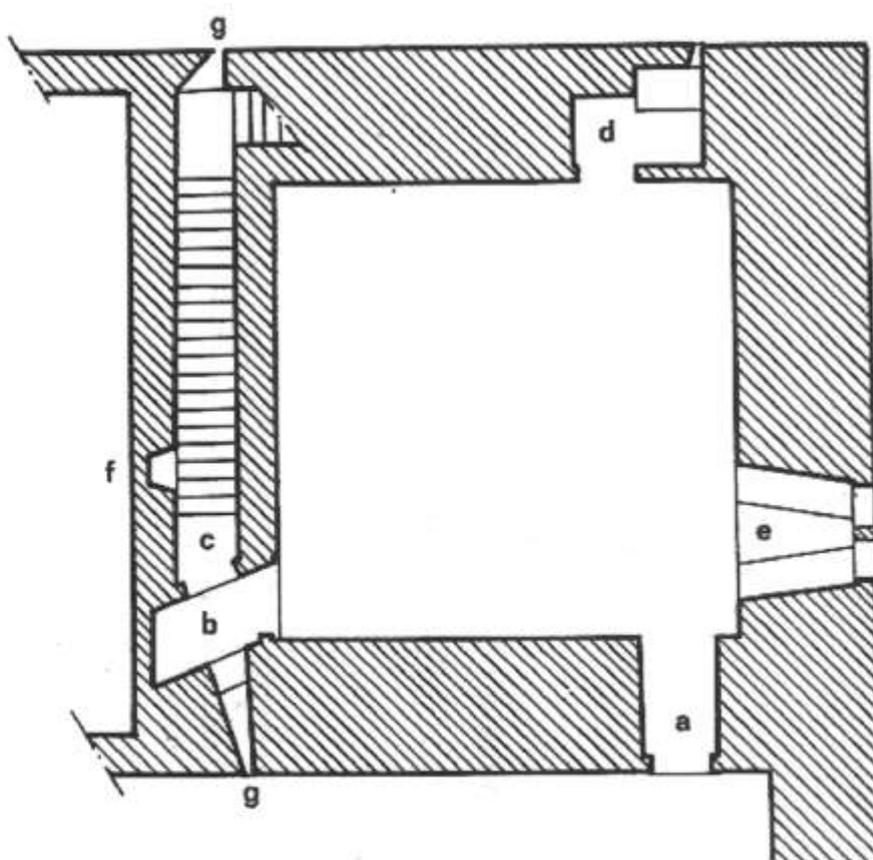
*Plan de la tour nord au niveau du 1<sup>er</sup> étage*

- a. Porte en arc brisé, couverture en berceau brisé surbaissé 14<sup>e</sup> siècle
- b. Passage voûté et portes en arc brisé repercées 14<sup>e</sup> ou 15<sup>e</sup> siècle
- c. Escalier droit 14<sup>e</sup> siècle
- d. Latrines à conduit biais, porte en arc brisé, 14<sup>e</sup> siècle
- e. Fenêtre géminée à meneau et arcatures trilobées. Embrasures à coussièges, couverte en berceau brisé surbaissé, 14<sup>e</sup> siècle.
- f. Fente d'éclairage ou meurtrière 14<sup>e</sup> siècle, condamnée.
- g. Fente d'éclairage ou meurtrière 14<sup>e</sup> siècle

L'étage de la tour est voûté comme le rez-de-chaussée par une croisée d'ogives reposant sur des culots prismatiques. Il est accessible directement depuis l'extérieur par une porte en arc brisé que devait desservir soit un escalier hors œuvre analogue au "bolet" des maisons rurales du 19e siècle, soit une coursière associée à la courtine attenante. Une seconde porte, composée de deux encadrements successifs la faisait communiquer avec l'étage du logis.

Cette porte composée donnait également accès à un escalier droit, aménagé dans l'épaisseur du mur et assurant la distribution du second étage.

Des latrines à conduit biais, intégrées dans l'épaisseur du mur, et une fenêtre géminée à coussièges et arcatures trilobées complétaient l'équipement de cette pièce, laquelle en revanche ne comportait pas de cheminée.

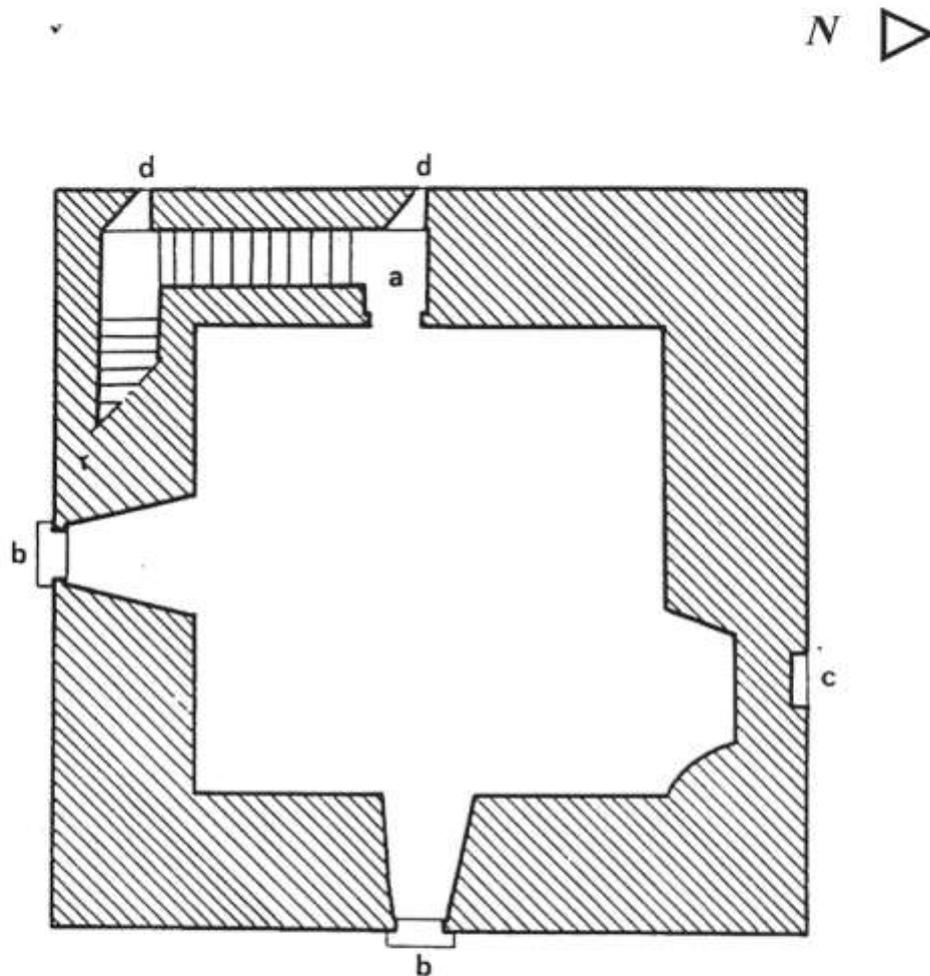
*Plan de la tour nord au niveau du second étage*

- a- porte médiévale inachevée et remaniée. Piédroits 14<sup>ème</sup> siècle conservés sur 1,50 m environ
- b- fenêtres d'envol de colombier 17/18<sup>ème</sup> siècle
- c- ancienne fenêtre à chambranle chanfreiné (16<sup>ème</sup> siècle ?) remaniée et condamnée
- d- fentes d'éclairage ou meurtrières 14<sup>ème</sup> siècle

Le second étage de la tour nord n'est que partiellement conservé pour ce qui concerne les maçonneries médiévales. Celles-ci sont arrêtées à 1,50m environ au-dessus du sol d'une façon uniforme, ce qui conduit à supposer l'inachèvement plutôt que la destruction.

La porte d'accès elle-même n'appartient à la période médiévale que pour la moitié de ses piédroits. Quoi qu'il en soit, ce dernier étage incomplet a été rehaussé après le moyen-âge, sans doute au 16e ou vers la fin du 17e siècle, époque à laquelle fut aménagée une série de boudins destinés à accueillir un pigeonier ainsi que deux lucarnes d'envol.

Une troisième baie, actuellement murée semble avoir été percée à une période un peu plus ancienne, peut-être au 16e siècle à en juger par son encadrement chanfreiné.

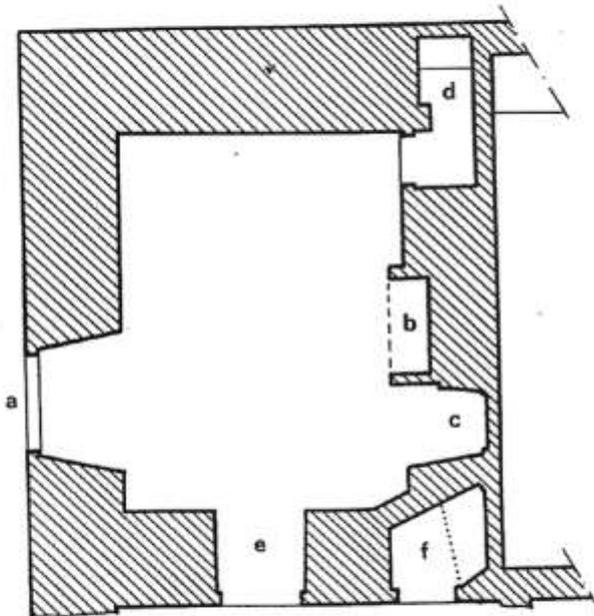
### Premier étage

- a. Grande fenêtre rectangulaire 17/18<sup>ème</sup> siècle avec chambranle à arêtes brutes. Décor peint (rinceaux) conservé sur le couverture.
- b. Cheminée rapportée 17/18<sup>ème</sup> siècle
- c. Porte en arc brisé 14<sup>ème</sup> siècle murée
- d. Latrines à conduit biais 14<sup>ème</sup> siècle porte en arc brisé
- e. Porte rectangulaire 17 / 18<sup>ème</sup> siècle
- f. Passage voûté entre deux portes en arc brisé 14<sup>ème</sup> siècle dont une condamnée

Le premier étage de la tour repose sur un plancher refait sans doute au 18<sup>e</sup> siècle.

Cet étage a subi d'ailleurs de nombreux remaniements vers cette époque, à laquelle il faut attribuer la porte droite, la grande fenêtre qui porte encore des traces importantes de décor peint, ainsi que la cheminée.

Du moyen-âge subsistent une porte d'accès en arc brisé qui communiquait avec l'aile centrale ainsi que des latrines du même type que celles observées dans la tour nord.

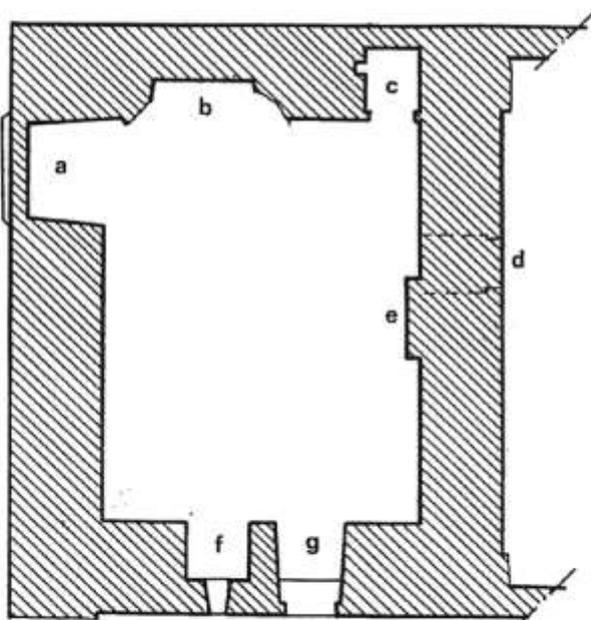
### Deuxième étage

- a) Croisée 15/16<sup>ème</sup> siècle réaménagée à partir d'une ancienne fenêtre 14<sup>ème</sup> siècle. Embrasure 14<sup>ème</sup> siècle dont les coussièges ont été supprimés. Appui mouluré 15/16<sup>ème</sup> siècle
- b) Cheminée à piédroits saillants 14<sup>ème</sup> siècle condamnée
- c) Latrines à conduits biais 14<sup>ème</sup> siècle
- d) Ancienne baie en arc brisé condamnée 14<sup>ème</sup> siècle
- e) Conduit de cheminée en tuileaux 17/18<sup>ème</sup> siècle
- f) Porte médiévale en plein cintre, condamnée et remplacée par un créneau
- g) Porte 15/16<sup>ème</sup> siècle à piédroits arrondis et linteau délardé en cavet

Le second étage repose également sur un plancher, composé de solives maîtresses et de soliveaux. Ce plancher, très différent dans sa structure du plancher inférieur, pourrait être antérieur au 18<sup>e</sup> siècle.

L'élévation sud est occupée par une croisée ouverte dans une baie en arc brisé surbaissé. Cette croisée résulte d'un réaménagement de la fin du 15<sup>e</sup> ou du début du 16<sup>e</sup> effectué à partir d'une baie médiévale. Cette reprise s'est probablement résumée à remplacer l'ancien remplage à arcatures trilobées, analogue à celui de la tour nord, par une véritable croisée. L'apport d'un appui mouluré est contemporain de cette opération ainsi peut-être que la suppression des coussièges d'origine. Cette fenêtre était de moindres dimensions que la fenêtre de la tour nord à laquelle elle devait ressembler.

L'élévation ouest conserve les traces d'une cheminée médiévale et celle d'une latrine du même type que celles déjà rencontrées. La cheminée dont les piédroits ont été arrachés était apparemment couverte d'un manteau simple en arc segmentaire.

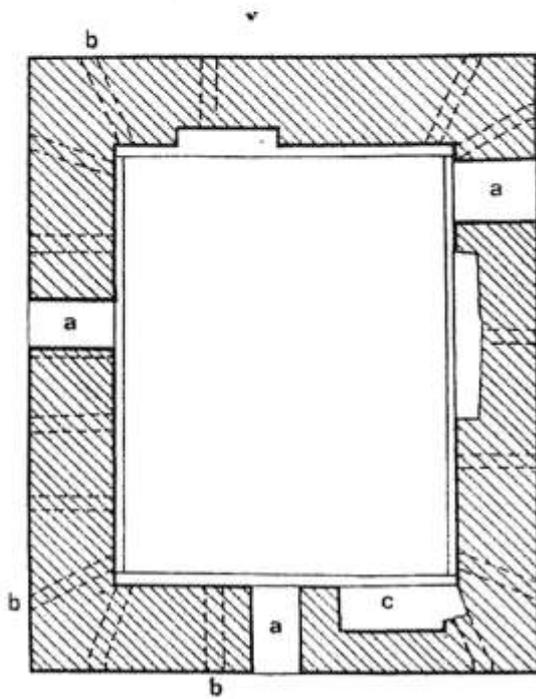
*troisième étage*

- a) Créneaux médiévaux reperçés (?) 14<sup>ème</sup> ou 15<sup>ème</sup> siècle
- b) Trous d'encastrement pour pièces de charpentes (réaménagés ?) 14<sup>ème</sup> ou 15<sup>ème</sup> siècle
- c) Percement moderne condamné

Le dernier étage de la tour n'est apparemment conserve que sur une partie de son élévation d'origine. Le plancher actuel de l'étage est d'ailleurs établi nettement au-dessous du niveau d'origine, matérialisé par des retraites du parement.

Trois baies sans feuillures jouaient en même temps le rôle de créneaux et celui de passages permettant d'accéder éventuellement à un dispositif de charpente, assimilable à un hourd, lorsque celui-ci était mis en place. Les trous d'encastrement permettant l'établissement de ce hourd sont conservés pour la plupart. Ils offrent la particularité, contrairement à ceux que l'on observe sur les tours du 13<sup>e</sup> siècle, à Castelnau-Bretenoux,
