LE HAMEAU DE NAUDIN (L'ISLE-BOUZON, GERS), L'ENSEMBLE BÂTI « D »

par Christian DARLES, Jean-Michel LASSURE
et Catherine VIERS*

L'ensemble D (fig. 4, 6 et 7)

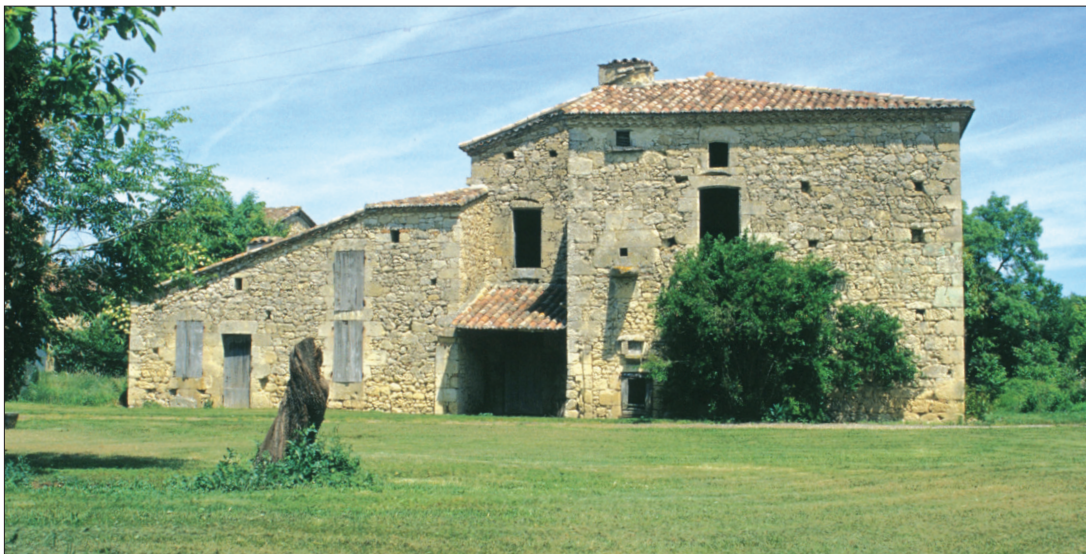
FIG. 5. FAÇADE SUD DE L'ENSEMBLE « D ». Cliché Ch. Darles.

Ensemble de constructions le plus important et le plus complexe du hameau, il a été constitué par l'ajout, à différentes époques, de pièces ou d'ensembles de pièces et par la réalisation de modifications de la distribution interne. Pas moins de onze états successifs ont pu être identifiés. Comme pour tous les autres bâtiments du hameau, le matériau de construction utilisé pour les maçonneries est un calcaire burdigalien (Miocène) de provenance locale. Les toitures sont en tuiles canal (fig. 5)⁸.

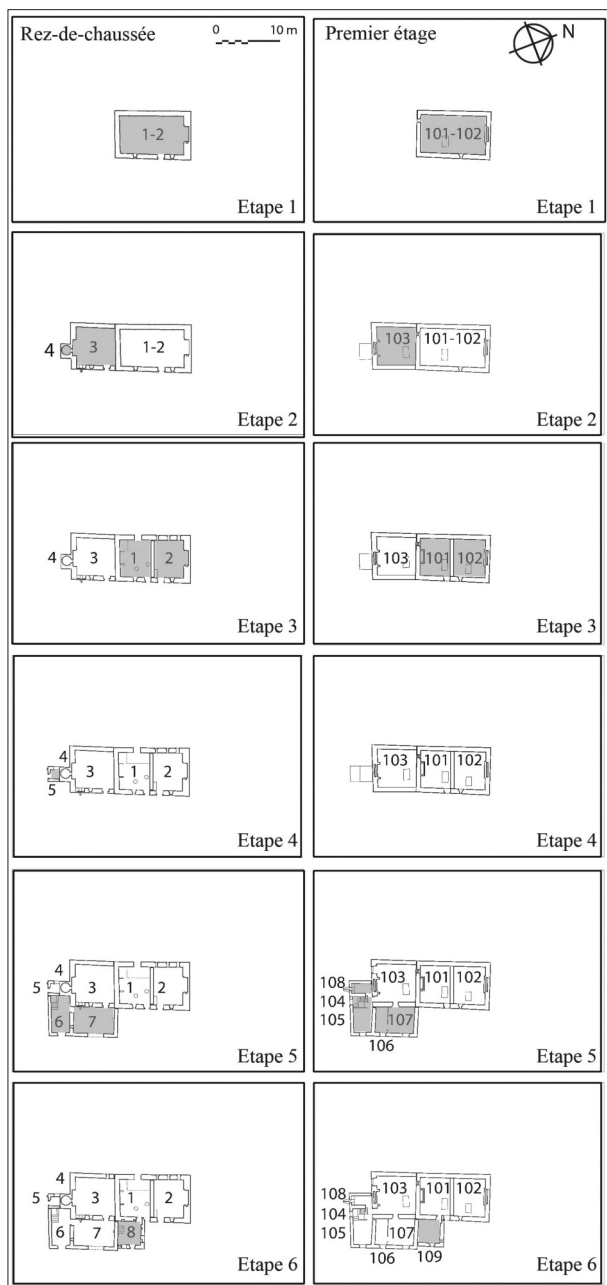
FIG. 8. TRANSFORMATIONS DU BÂTIMENT « D »,
étapes 1-6. Dessin Ch. Darles.

9. Les figures 8 et 9 représentent les plans du rez-de-chaussée et du premier étage des douze étapes de construction répertoriés et analysés ci-dessous.
10. L'ouverture du foyer a une longueur de 2,60 m ; une hauteur maximale apparente de 1,90 m, et une profondeur de 0,75 m.

La présence, dans le mur sud de D101 et à proximité de l'angle sud-ouest, d'une fenêtre rectangulaire (0,50 m par 0,38 m), donnant sur l'extérieur et par la suite murée, en apporte la preuve (fig. 8-9).

Étape 2 (fig. 8 et 9)

Étape 4 (fig. 8)

Étape 5 (fig. 8)

Étape 6 (fig. 8)

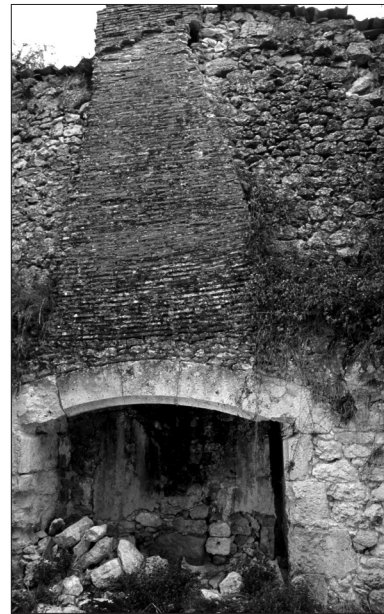
FIG. 10. CHEMINÉE de la pièce 1-2.
Cliché Ch. Darles.

Les murs ont une épaisseur de 0,80 m à l'exception de celui du nord, plus large (1,05 m) pour l'installation d'une cheminée en pierre. Un léger décalage vers l'ouest (0,40 m) facilite l'encastrement de la panne faîtière¹⁰. La bordure de ses piédroits et de son linteau en arc surbaissé, composé de cinq claveaux taillés avec soin, est creusée d'un cavet. Le linteau est endommagé à ses extrémités où une cavité a été sommairement aménagée, sans doute pour la mise en place d'une tablette en bois. En pierres de petites dimensions jusqu'au niveau du retrait de l'étage, son canon est ensuite bâti en briques épaisses de 2,5 cm assemblées au mortier. Les joints sont un peu plus épais que les briques (2,6 cm). La hauteur totale de la cheminée est de 6,70 m ; de 6,20 m jusqu'au faîtage. Une petite armoire carrée (0,25 m de côté et autant de profondeur), est creusée dans l'épaisseur du montant droit de la cheminée à 1,40 m du sol. Elle est encore équipée d'une porte en bois avec charnières métalliques (fig. 10).

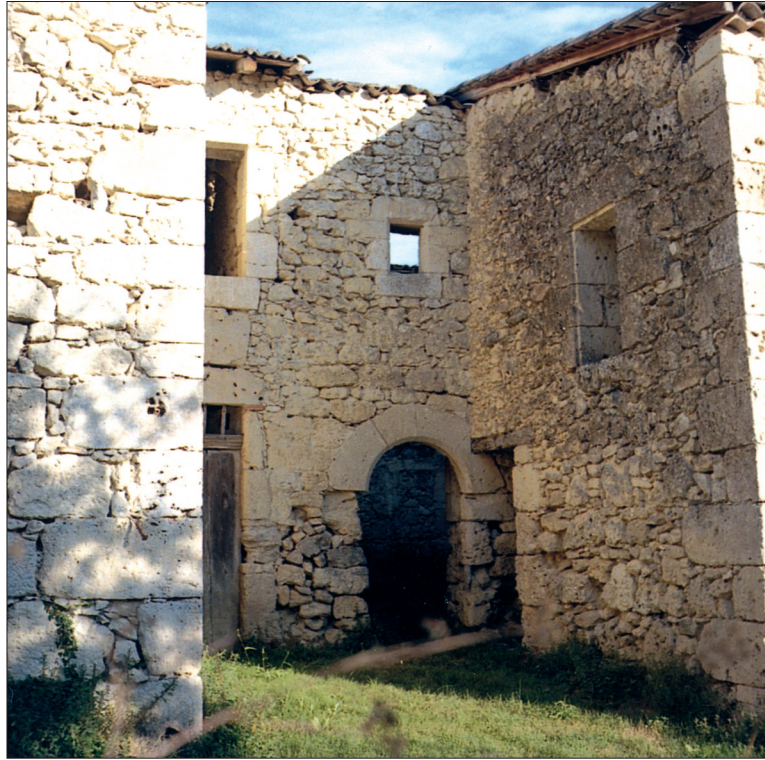
FIG. 11. VUE PARTIELLE DU BÂTIMENT D'ORIGINE, depuis l'Est. *Cliché Ch. Darles.*

On accède dans cette pièce par une porte (1,96 m par 0,98 m) placée sur la façade orientale. Son linteau est composé de deux arcs en pierre adossés. Ses piédroits et les quatre claveaux de son arc en plein cintre sont chanfreinés du côté externe. La face interne (h. 2,26 m) possède un linteau surbaissé formé de trois claveaux (fig. 11). Dans les piédroits, deux cavités se faisant face indiquent l'existence d'un système de fermeture complémentaire d'une éventuelle serrure. Logée dans l'une d'elles, réservée dans le mur lors de sa construction, une barre en bois coulissait de façon à ce que son extrémité s'encastre dans la cavité opposée et bloque ainsi la porte de l'intérieur.

Les ouvertures du rez-de-chaussée sont à l'est, côté abrité des intempéries. Deux baies, l'une à 2,70 m du mur sud, l'autre à 1,35 m de celui du nord, encadrent la porte largement décalée vers le nord. La fenêtre nord est conservée dans son intégralité alors que, conséquence de percements ultérieurs, on ne connaît que le piédroit méridional de la fenêtre sud. On peut cependant affirmer que les deux ouvertures étaient identiques et mesuraient 0,56 m de haut sur 0,30 m de large. Leur encadrement en pierre de taille et à linteau plat était particulièrement soigné. À l'extérieur elles possédaient un chanfrein de cinq centimètres. À l'intérieur, l'ébrasement du percement leur donnait une dimension de 1,05 m de haut sur 0,80 m de large.

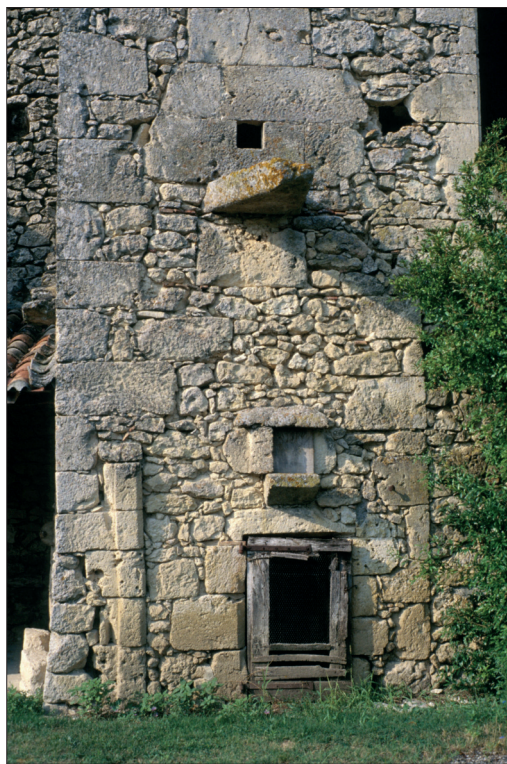
FIG. 14. ÉLÉVATION PARTIELLE DU POULAILLER ET DE LA SOUE,
Cliché Ch. Darles

La loge à cochons se prolonge sous le four ; son ouverture est au sud. Une porte sur gonds (1,10 m de haut par 0,45 m de large) est réduite à un cadre de bois grillagé. Les pierres de son encadrement sont en emploi, les montants chanfreinés et le linteau, un peu trop long, possède une feuillure. Le chaînage sud-ouest incorpore des éléments superposés provenant du piédroit d'une porte. Au-dessus de cette ouverture, quatre blocs délimitent la sortie du poulailler. Le bloc inférieur, en saillie, sert de pierre d'envol.

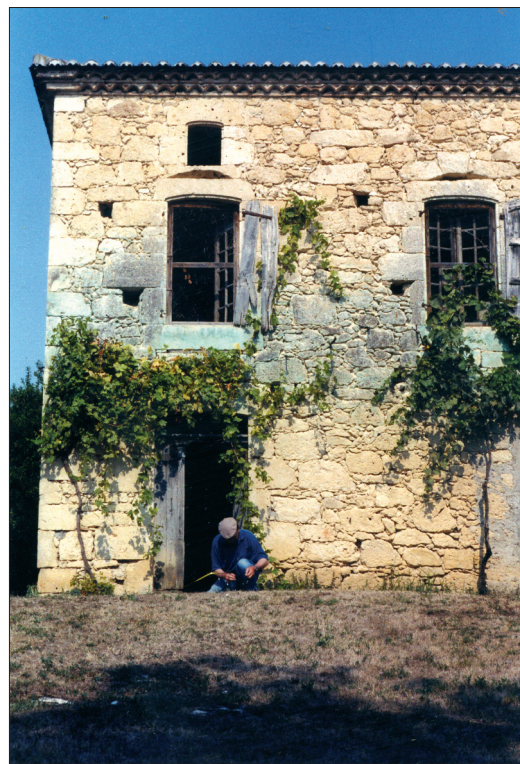
FIG. 15. ENTRÉE DE LA PIÈCE 6.
Cliché Ch. Darles.

Sur la façade est, la porte d'entrée possède deux battants en bois de taille différente dont seul le plus grand était utilisé en temps normal. Le petit battant est pourvu d'une colonne d'ante cannelée et terminée par un petit chapiteau décoré d'une étoile à cinq branches taillée en réserve. Elle est surmontée par une imposte à quatre barreaux de bois verticaux obturée par des carreaux de verre aujourd'hui disparus. Les ferrures et serrures anciennes sont encore en place.

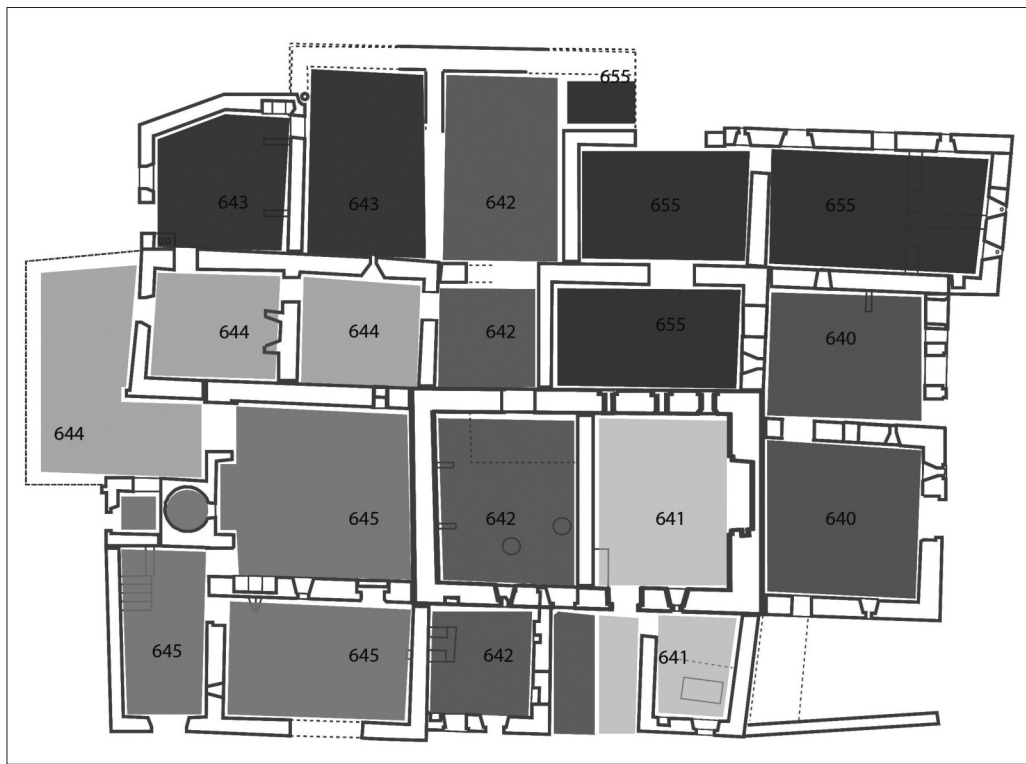
FIG. 16. BATIMENT « D » ACTUEL ET PLAN DE 1833. *Dessin Ch. Darles.*

La grande différence entre l'état des propriétés indiquées sur le plan de 1833 et les observations du bâti tel qu'il se présente actuellement concerne surtout la partie sud-ouest de l'ensemble D. La zone 21-22 a totalement

disparu et entraîné une modification notable de l'ensemble sud-ouest. D'autre part le secteur 15-16-23 est en ruine, à l'exception des vestiges très arasés de deux murs définissant à la fois la façade occidentale de D et le cloisonnement entre les parcelles 642 et 643.
