**Betreff:** **DRINGENDE SICHERHEITSMITTEILUNG FÜR MEDIZINPRODUKTE – KORREKTIVE MASSNAHME**

**Betroffenes Produkt:** ROSA One 3.1 Brain-App

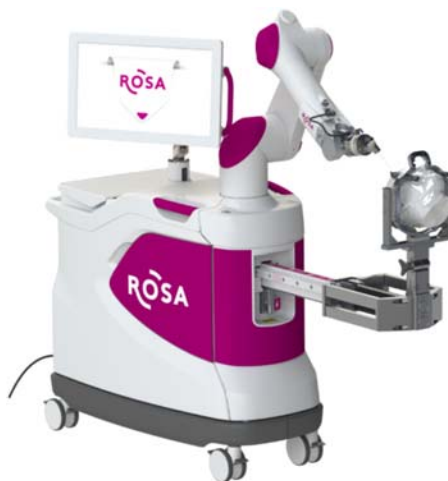
*ROSA One 3.1 Brain-App*

Das ROSA One 3.1 Brain-App-System ist für die räumliche Positionierung und Orientierung von Instrumentenhaltern oder Werkzeugführungen vorgesehen, die von ausgebildeten Neurochirurgen zur Führung neurochirurgischer Standardinstrumente (Biopsienadel, Stimulations- oder Aufzeichnungselektrode, Endoskop) verwendet werden. Das Gerät ist für alle neurochirurgischen Eingriffe indiziert, bei denen die Verwendung einer stereotaktischen Neurochirurgie angemessen sein kann.

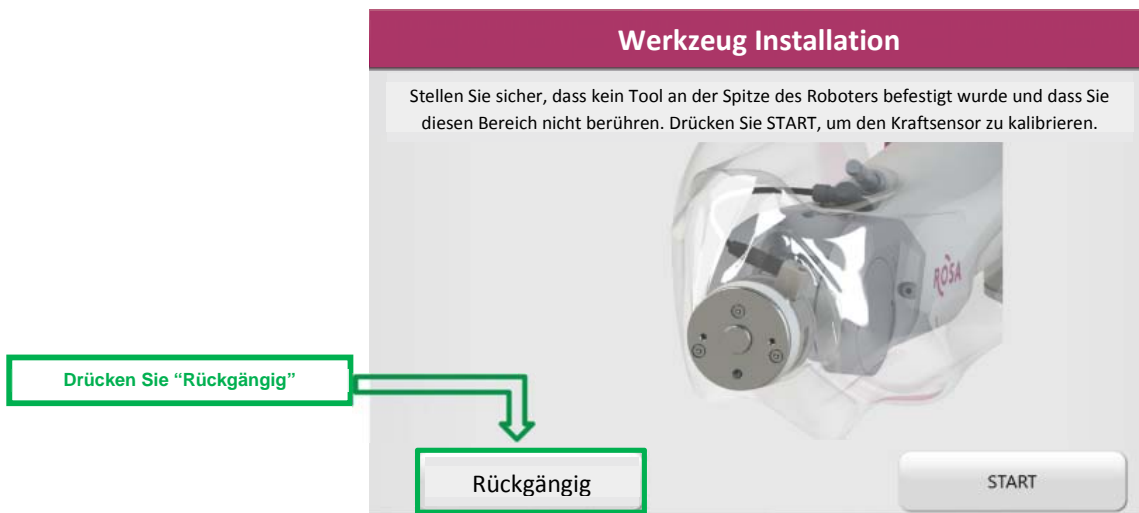
Wenn das System während des Führungsmodus heruntergefahren wird, sollte jedes leere Kalibrierfenster, das später während der Sitzung angezeigt wird, durch Drücken von "Rückgängig" geschlossen werden.

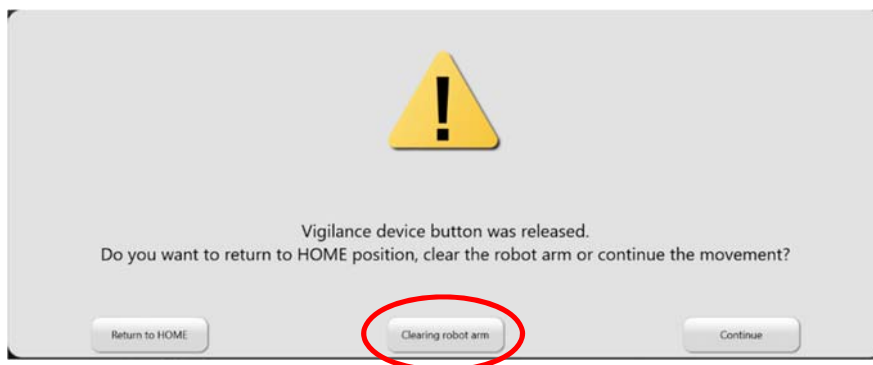
1. Starten Sie die ROSA One 3.1 Brain-App.
2. Führen Sie die Patientenregistrierung durch.
3. Beginnen Sie die Führung mit einem chirurgischen Werkzeug, das am Roboterarm montiert ist.
4. Fahren Sie das Gerät im Führungsmodus herunter (das Herunterfahren kann unerwartet auftreten oder vom Anwender durchgeführt werden).
5. Starten Sie das Gerät erneut.
6. Während der Bewegung des Roboterarms wird die Wachsamkeitsvorrichtung freigegeben oder eine Kollision wird von der Software erkannt.
7. Drücken Sie „Clearing robot arm“ (Roboterarm löschen).

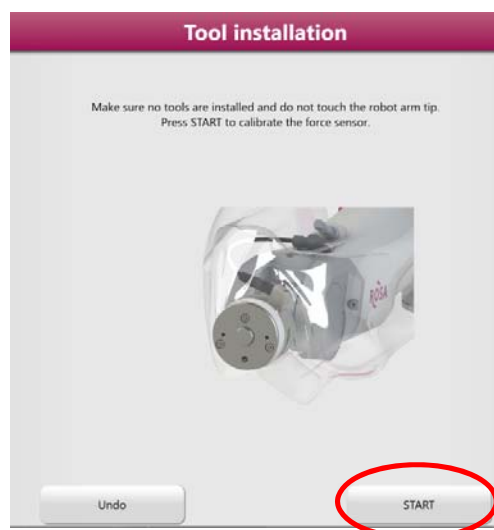
8. Die Software fragt nach einer leeren Kalibrierung des Kraftsensors.
9. Drücken Sie „START“ und führen Sie die leere Kalibrierung durch.

10. Fahren Sie mit der Führung und Platzierung von Instrumenten und/oder Implantaten fort.
11. Der Roboter beendet die Bewegung, aber der Werkzeugmittelpunkt befindet sich nicht an der richtigen Position.

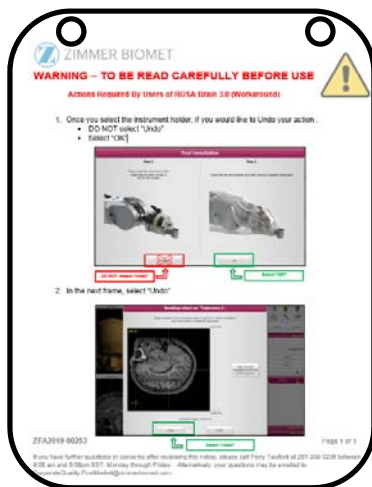
1. **Bringen Sie den Warnhinweis auf dem Roboter an: Befestigen Sie das Etikett am vorderen Griff des Roboters mit den mitgelieferten Kabelbindern.**
2. **Ziehen Sie die Kabelbinder nicht übermäßig fest, damit das Etikett frei auf dem Griff gleiten kann.**

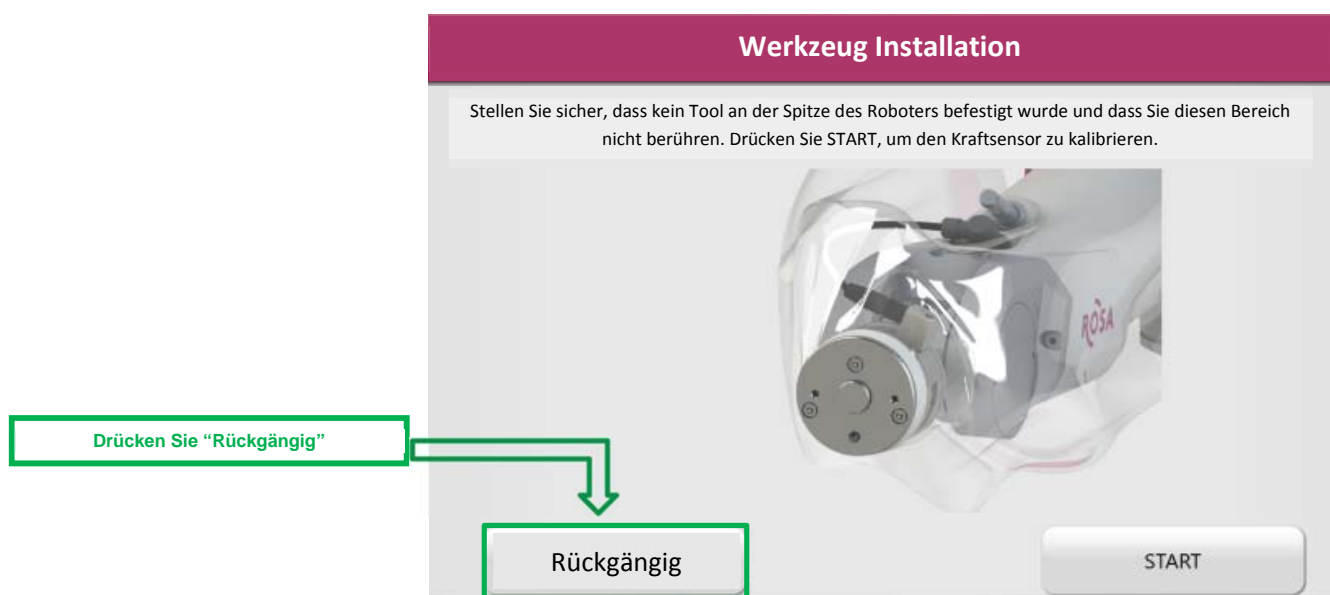
Wenn das System während des Führungsmodus heruntergefahren wird, sollte jedes leere Kalibrierfenster, das später während der Sitzung angezeigt wird, durch Drücken von "Rückgängig" geschlossen werden.
