Concept de vulnérabilité appliqué à l'évaluation des risques générés par les phénomènes de mouvements de terrain

THESE

Spécialité : Géographie
(Risques Naturels)

CONCEPT DE VULNERABILITE APPLIQUE A L'EVALUATION DES RISQUES GENERES PAR LES PHENOMENES DE MOUVEMENTS DE TERRAIN

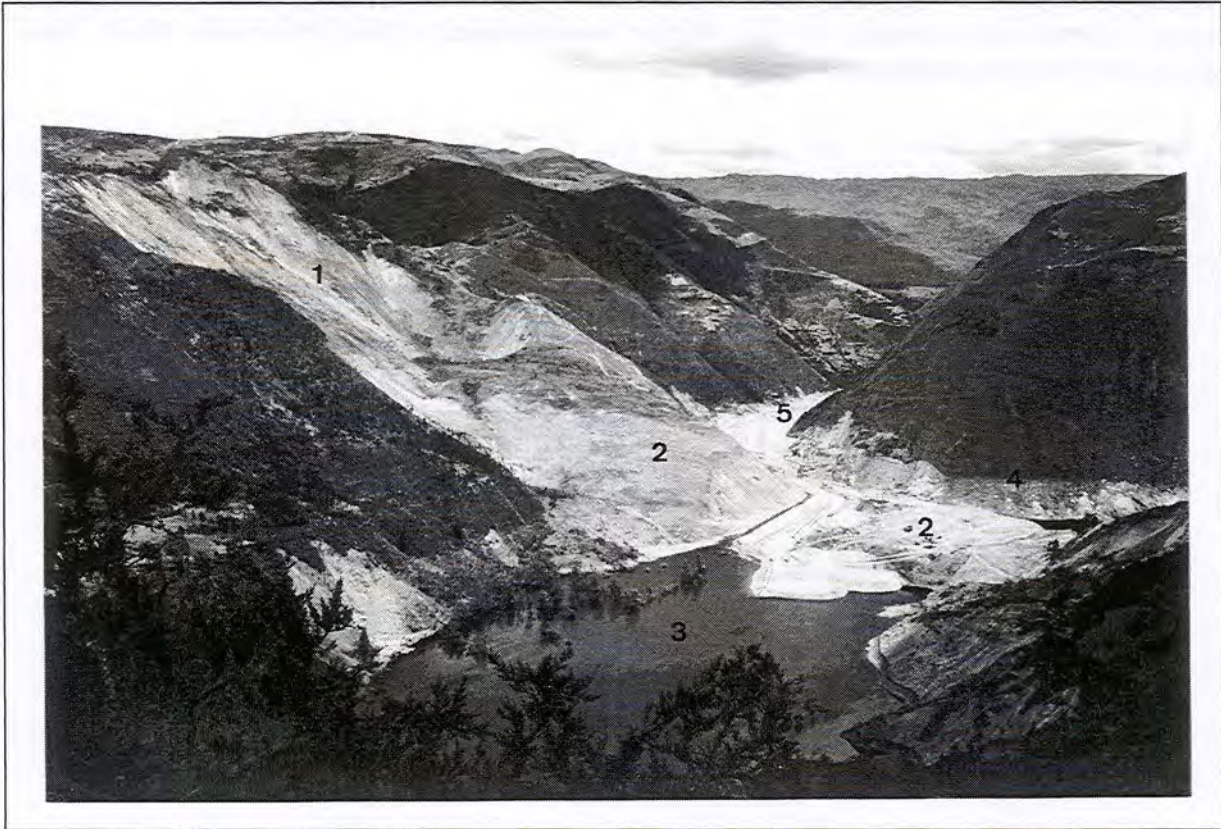
Photo II.1 - Vue générale, depuis l'ouest, du glissement de terrain de la Josefina après la rupture avec 1 : surface de rupture, 2 : accumulations de pied, 3 : lac résiduel, 4 : trace du niveau maximum atteint par le lac, 5 : secteur sinistré par l'onde de submersion (cliché F. Leone, octobre 1993).

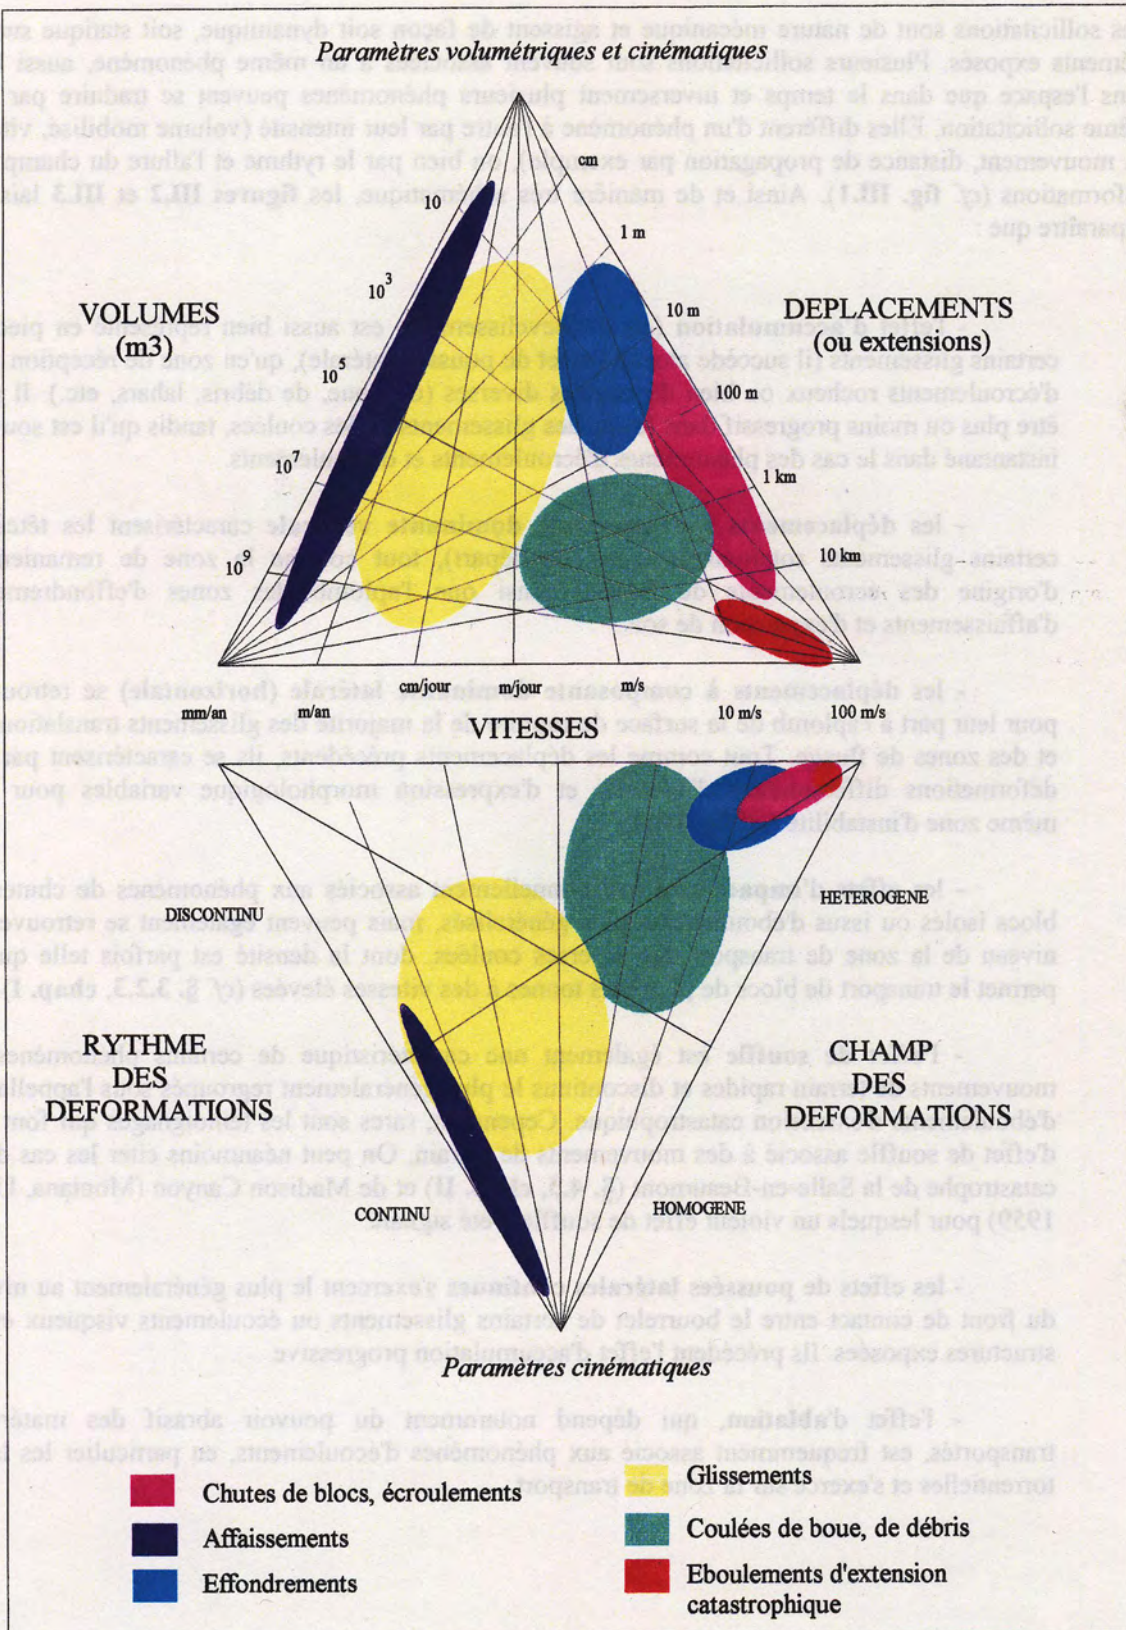
Figure III.1 - Domaines relatifs aux différents phénomènes de mouvements de terrain sur la base de quelques paramètres caractéristiques de leur intensité (modifié et complété d'après Mirgon *et al.*, 1993).

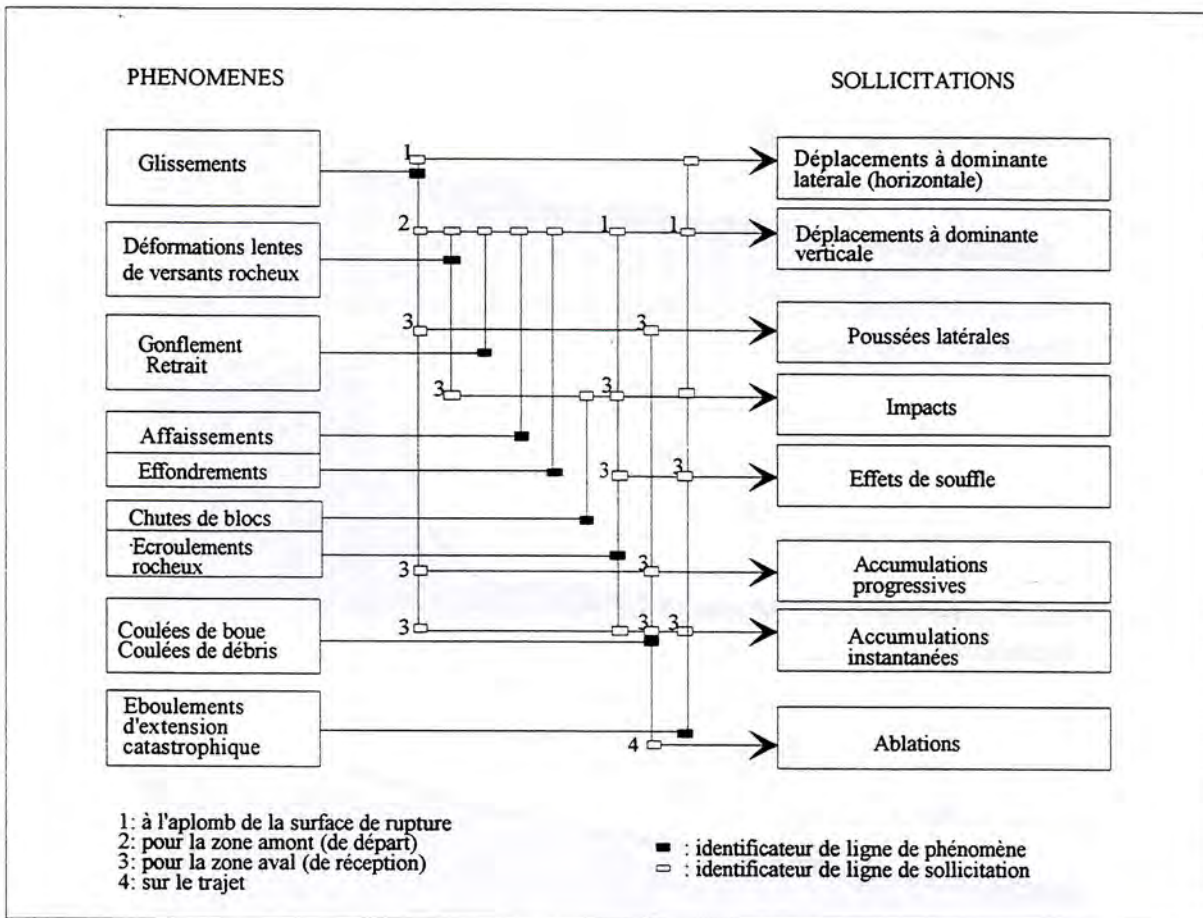
Figure III.2 - Grands types de sollicitations associées aux principaux phénomènes de mouvements de terrain.

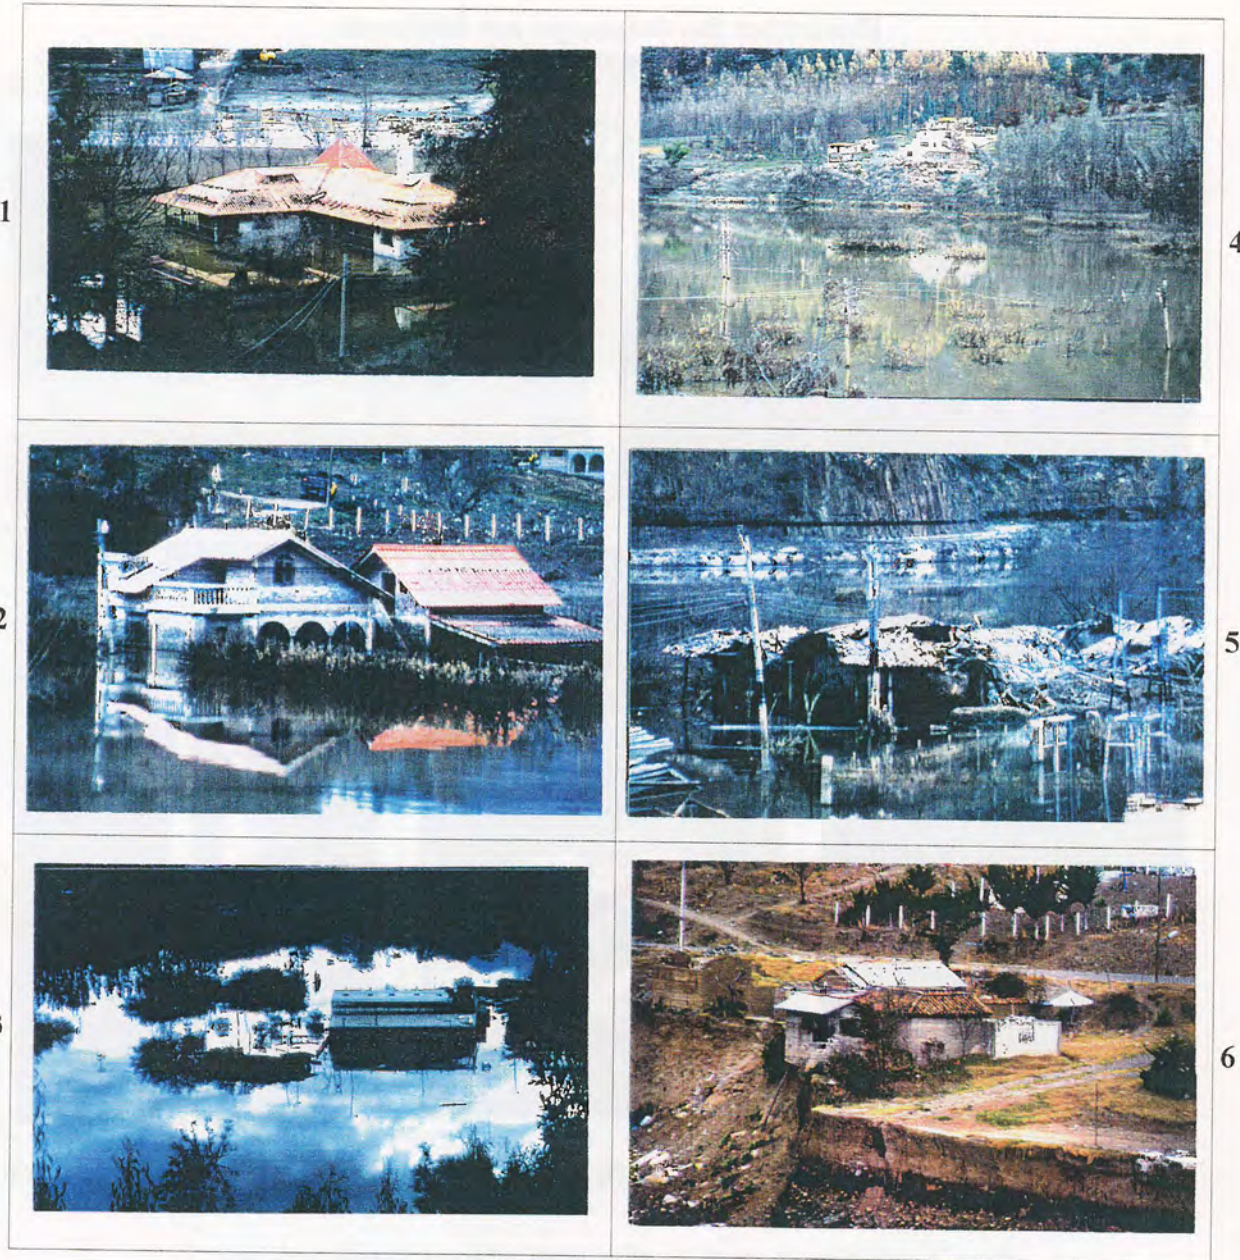
Photo 1 : villa inondée, redécouverte lors de la descente des eaux du lac : la toiture a résisté à l'immersion.

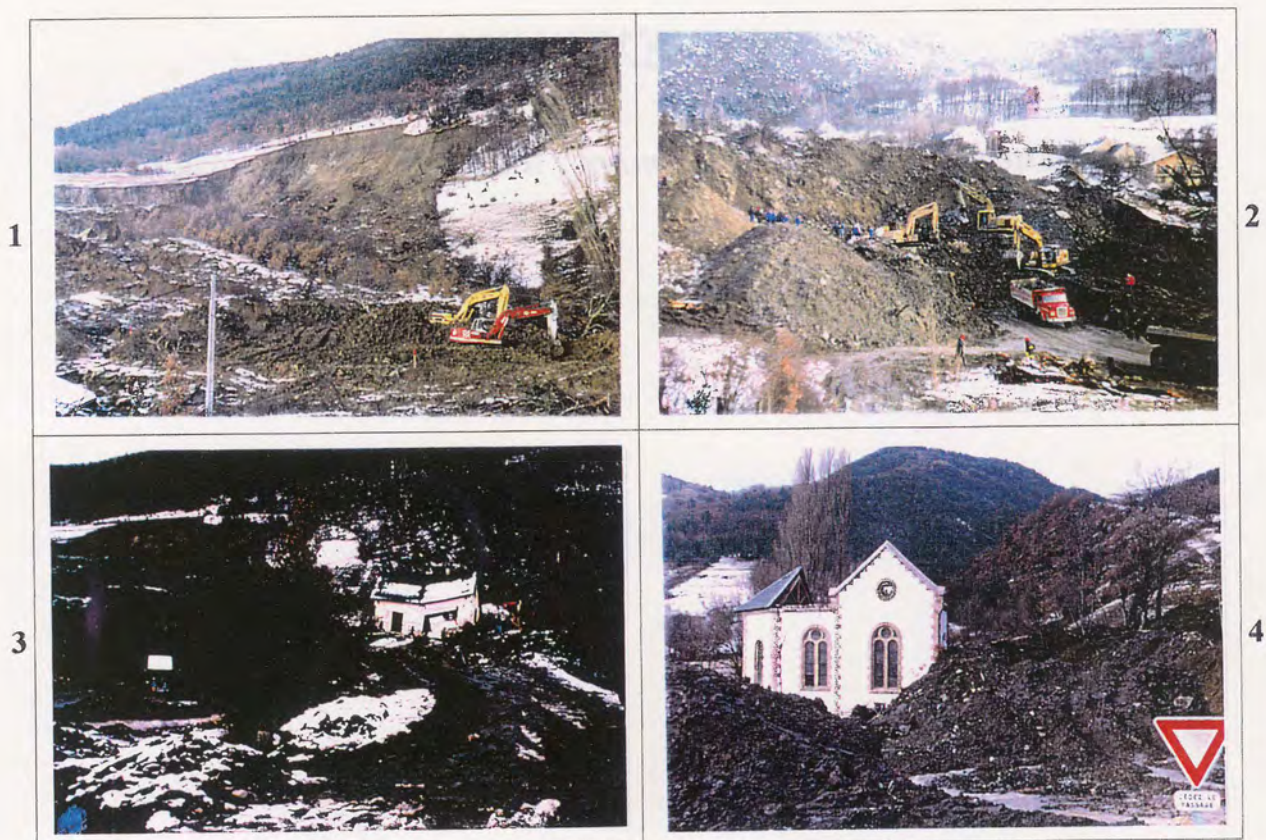
Photo 1 : vue générale du glissement (cliché E. Velasquez, 11/01/94).
