Fv. 707 Berg - Høstadkorsen Gang- og sykkelvei
Geoteknisk data- og vurderingsrapport

FV 707 hp 1, meter 6989, Trondheim kommune

Ud434C-GEOT-R1

Oppdragsrapport

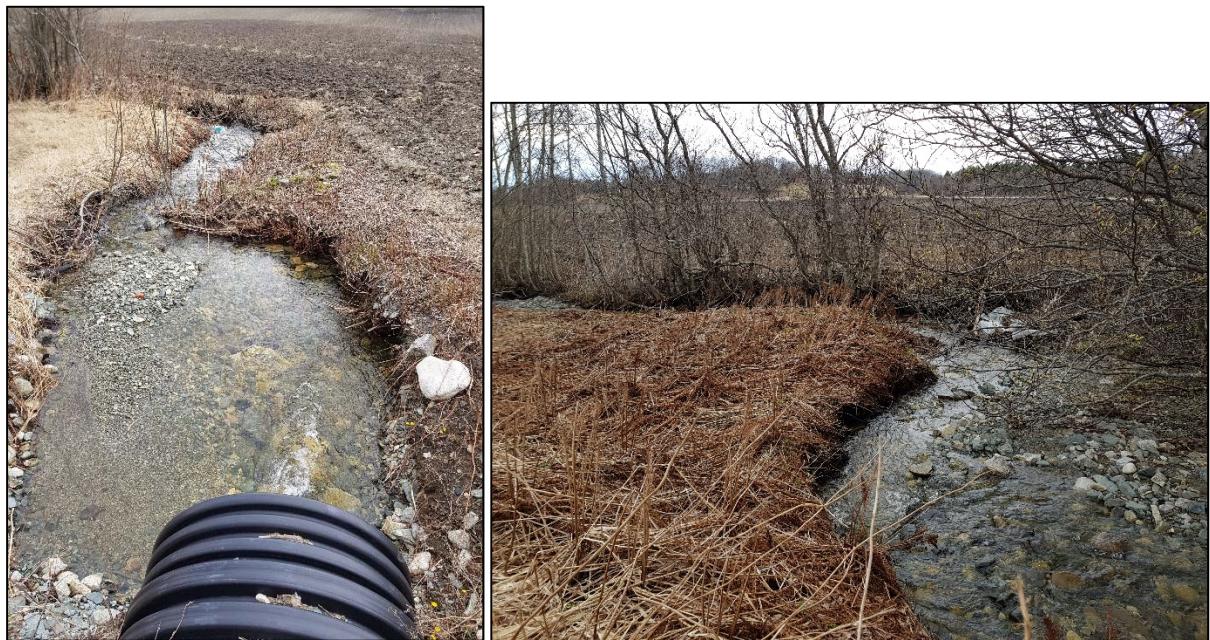
Bilde 1 og 2 – Nedstrøms planlagt G/S vei

Dagens rør er langt nok til at det er plass til å etablere G/S veien, røret kan derfor beholdes dersom dimensjonen er tilfredsstillende. Det er lite tegn til erosjon i bekken nedstrøms, det er også veldig liten høydeforskjell. Det er derfor ikke behov for erosjonssikring nedstrøms, kun erosjonssikring rundt selve kulvert dersom det er ønskelig å etablere ny.

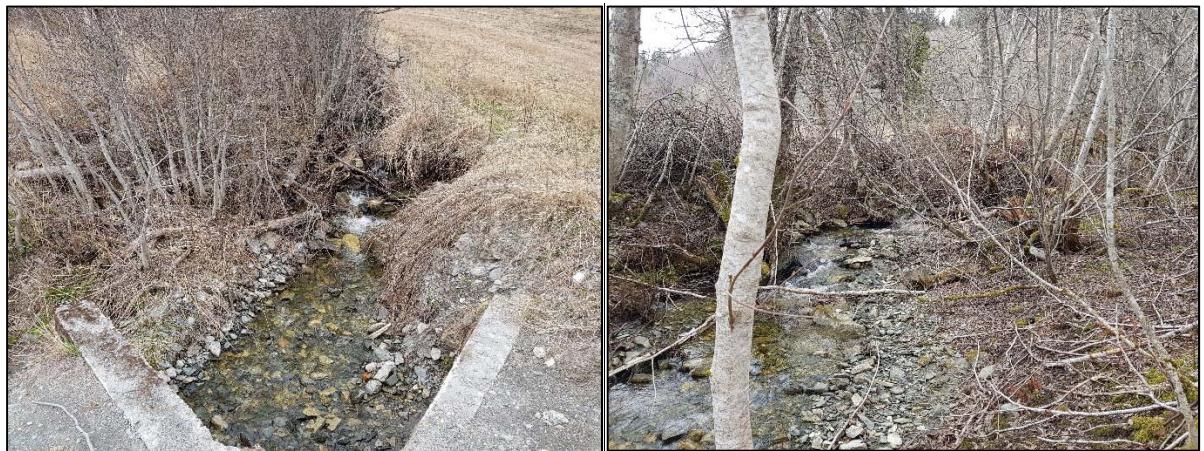
Bilde 2 og 3 – Oppstrøms planlagt G/S vei

Det er også lite tegn til erosjon i bekken oppstrøms, her er det noe større høydeforskjell men fortsatt relativt flatt. Det er derfor ikke behov for erosjonssikring oppstrøms, kun erosjonssikring rundt selve kulvert dersom det er ønskelig å etablere ny.

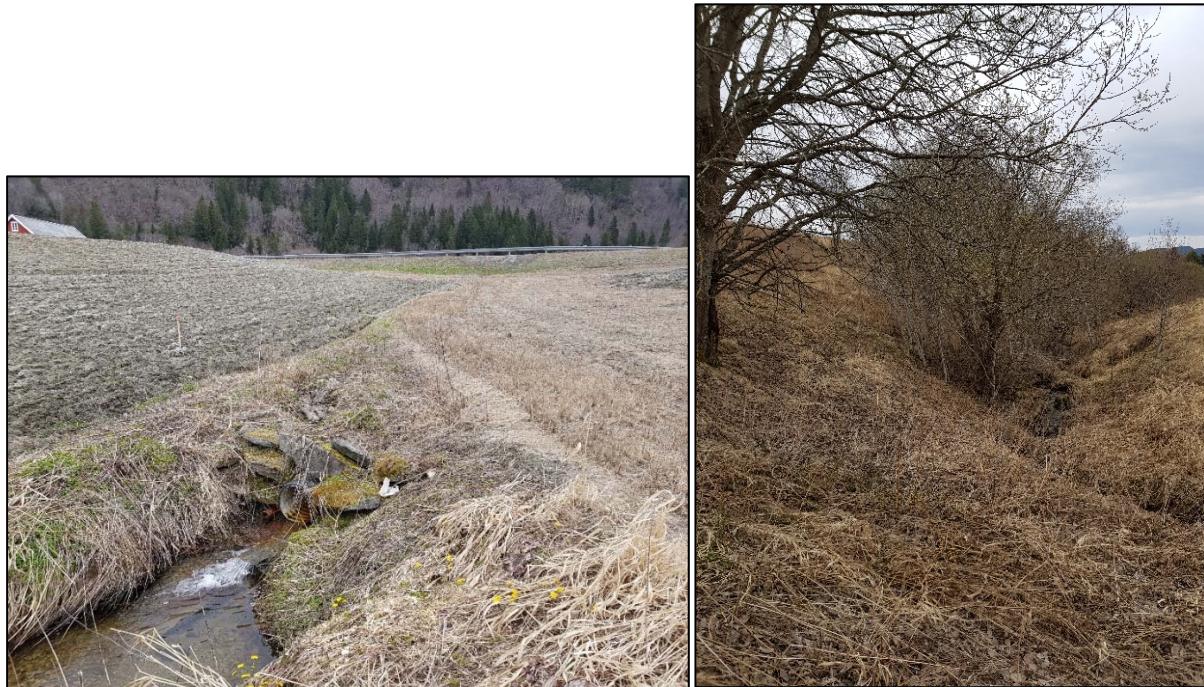
Bilde 4 og 5 – Henholdsvis utløp stikkrenne nedenfor planlagt kulvert, og bekkedal noe lenger nedstrøms

Utløpet av stikkrennen ligger i god avstand fra planlagt G/S vei. Bekken ligger i rør oppstrøms G/S veien og er derfor ikke vurdert. Det er liten høydeforskjell i bekken ved utløpet. Høydeforskjellen øker lenger nede i bekken, se bilde 4 og 5, der bilde 4 er tatt i utløpet av røret og bilde 5 er tatt lenger nede i bekkedalen.

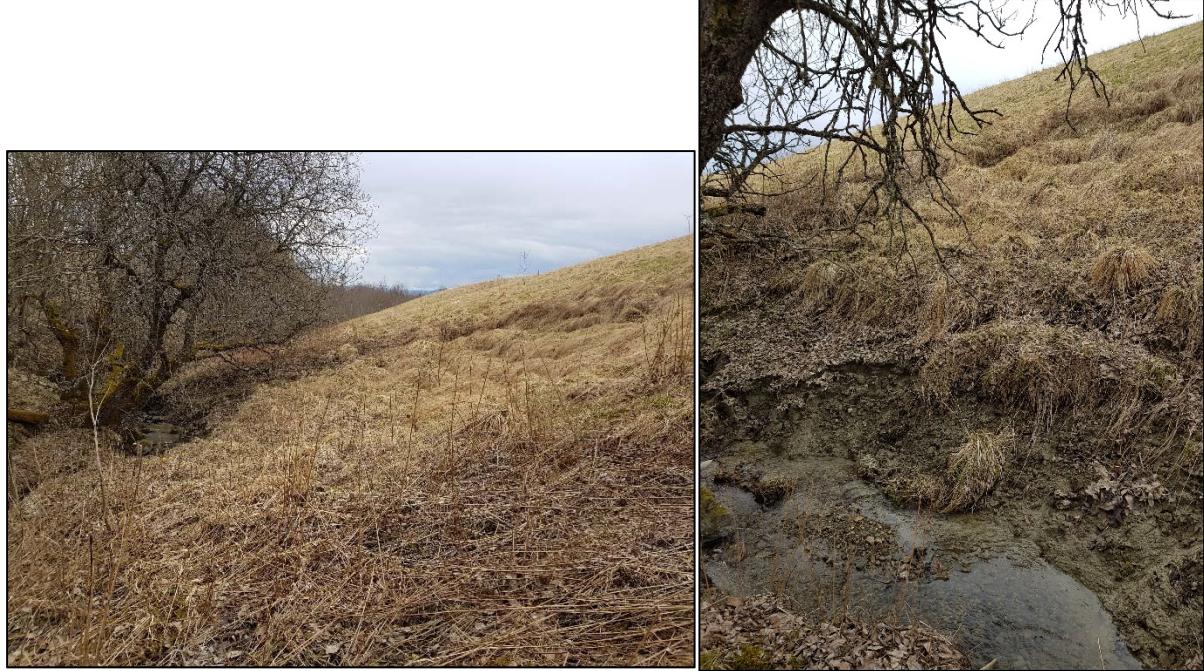
Bilde 6 og 7 – Tegn til en større utglidning/bevegelse og erosjon i bekkedalen med blottlagt leire ibekken

Det er tydelig tegn til lokale utglidninger/bevegelse og erosjon, se bilde 6, 7, 8 og 9. Det er også blottlagt leire i elveleie. Det er ikke tegn til retrogressiv skredutvikling, men det kan ikke utelukkes at det kan forekomme slik skredaktivitet i fremtiden.

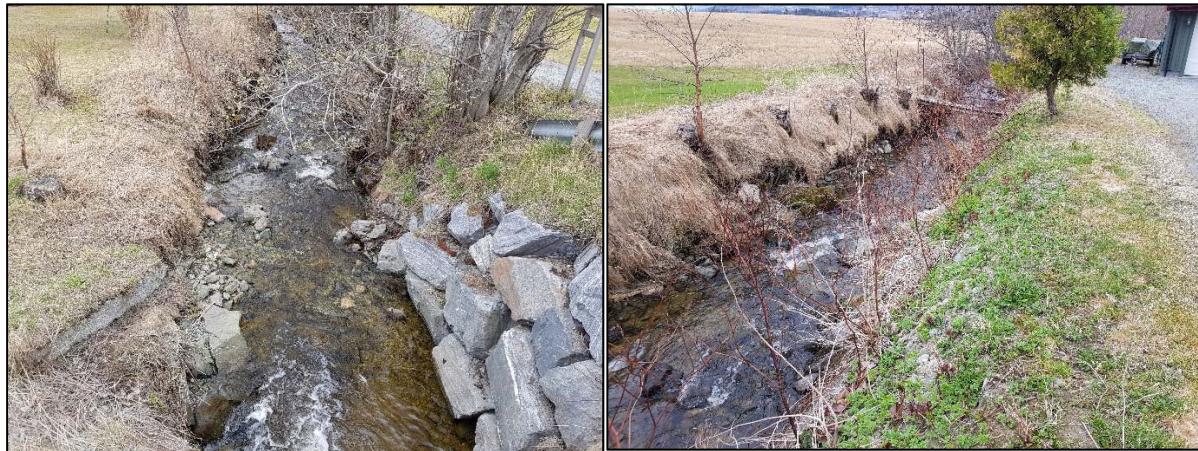
Bilde 10 og 11 – Utløp nedenfor planlagt G/S vei

Det er relativt liten høydeforskjell både oppstrøms og nedstrøms planlagt G/S vei, det er også hovedsakelig stein i elvebunn og kanter.

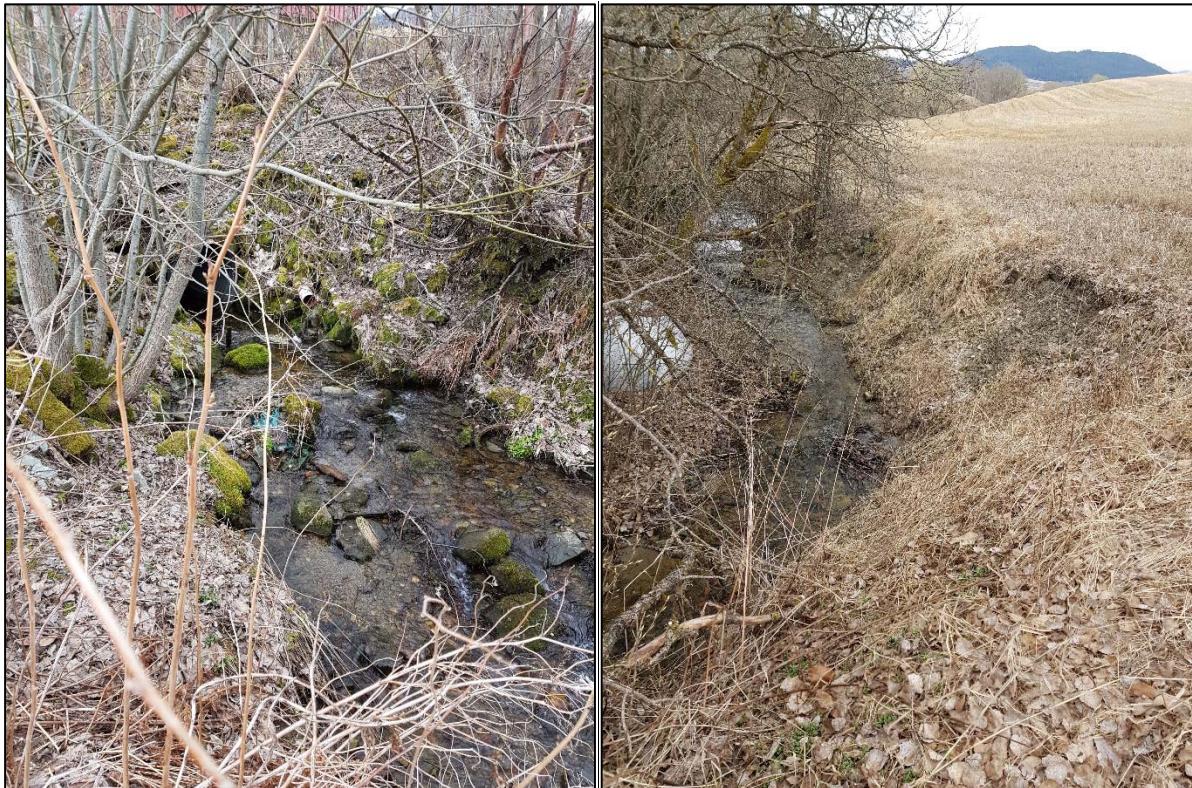
Bilde 14 og 15 – Nedstrøms planlagt G/S vei, utløp av kulvert er synlig i bilde 14 og bekkedalen videre nedstrøms fremgår av bilde 15.

Det er god avstand fra planlagt G/S vei og utløpet på stikkrennen, G/S veien kan derfor etableres uten inngrep i eksisterende stikkrenne. Det er tegn til erosjon i bekkeleiet, det er også noe høydeforskjell. Høydeforskjellen øker noe nedover i bekkeleiet. Det er ikke tegn til retrogressiv skredutvikling, men det kan ikke utelukkes at det kan forekomme slik skredaktivitet i fremtiden.
