タービン建屋東側における地下水
及び海水中の放射性物質濃度上昇事象
に対する調査・検討状況概要
【参考資料】

平成25年9月13日

東京電力株式会社

本資料の目的

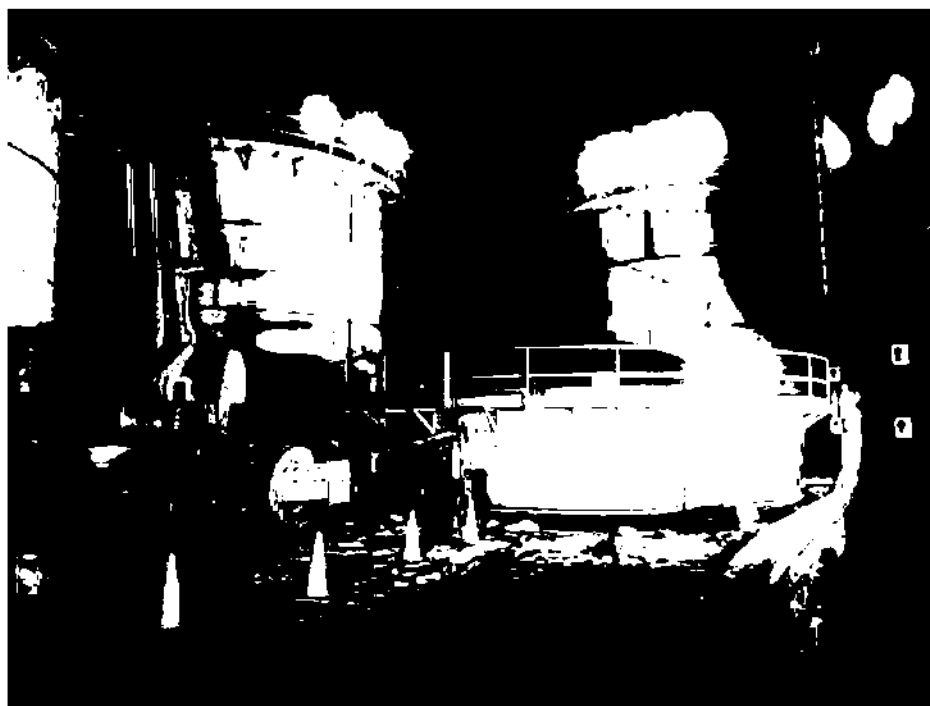
9月19日現在、天板および側板（2段目）まで解体済み。（側板1段目と底板をのこした状態）

H4エリアNo.5 タンク 側板2段目撤去完了
(平成25年9月18日撮影)

本日（9月19日）より、順次、漏えい箇所の特定向けた各調査を実施。

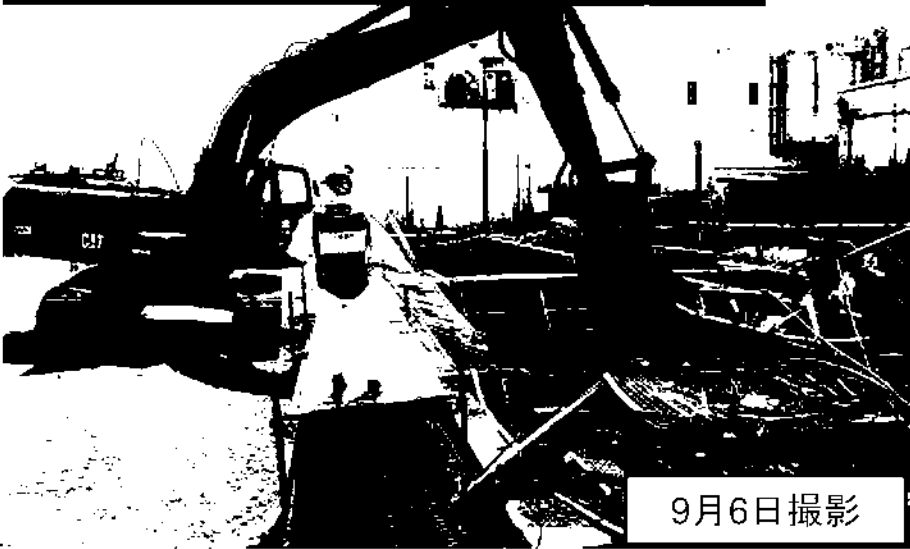
9月6日撮影

10m盤 逆洗弁ピット瓦礫撤去状況
