# HADES

RELEVÉ ÉTUDE D'IMPACT

## TOUR LACASSAGNE Boé LOT-ET-GARONNE

RAPPORT FINAL D'OPÉRATION ARCHÉOLOGIQUE  
BAS MOYEN ÂGE  
NOVEMBRE 2015

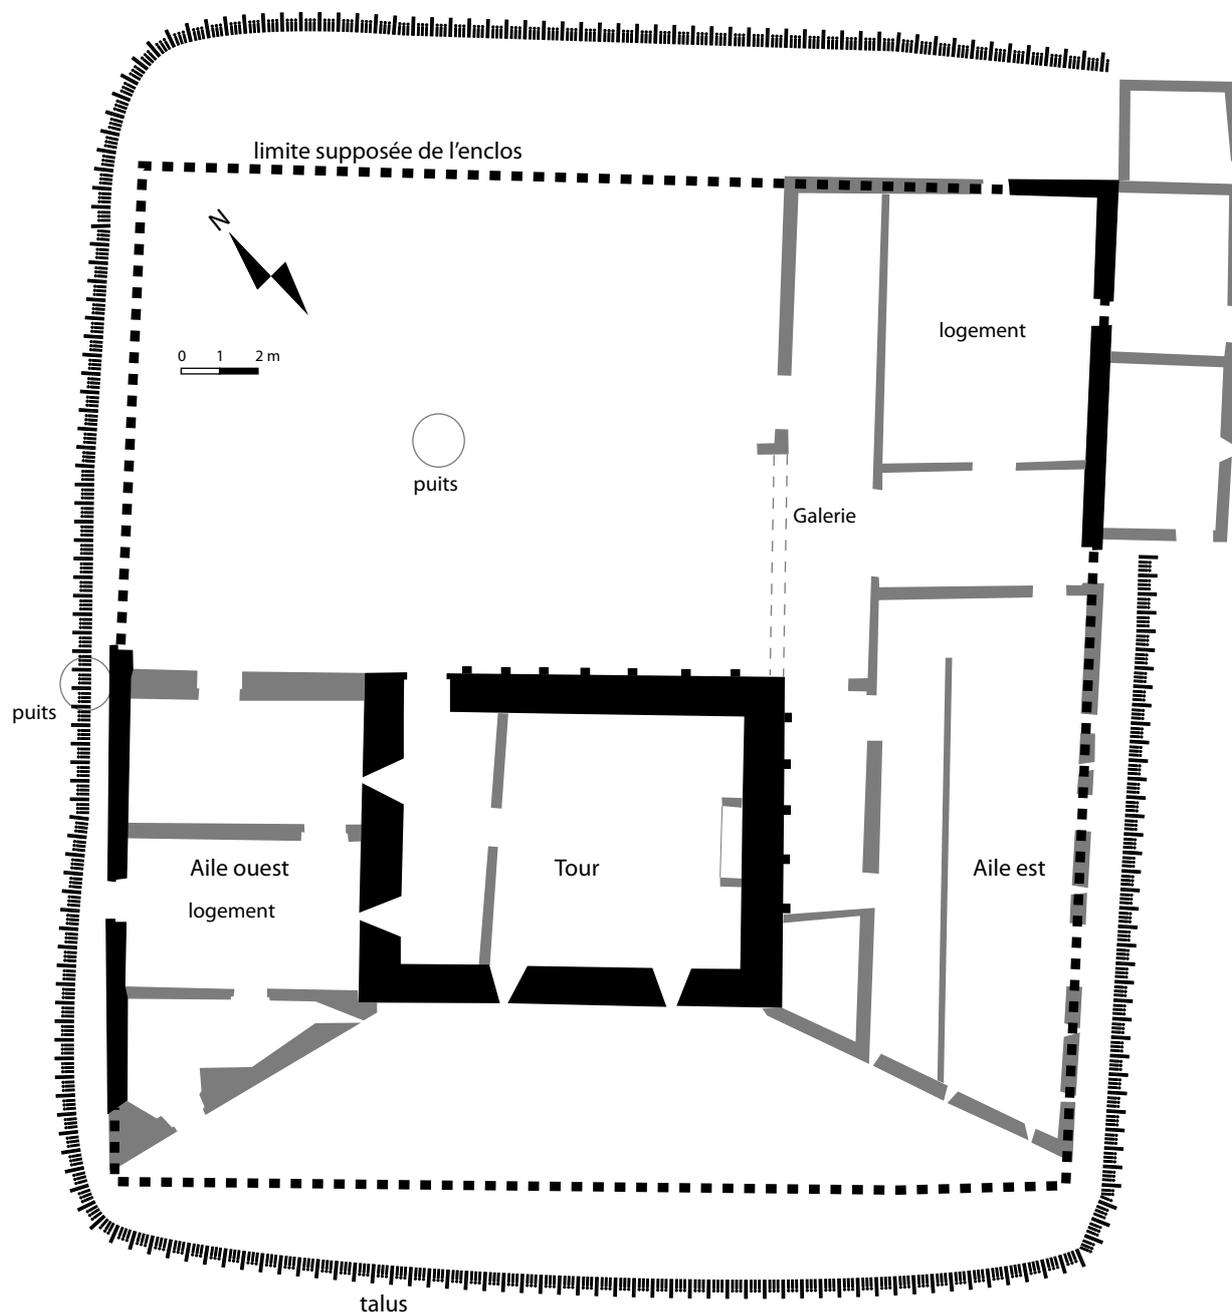
**Fig. 1** – Restitution du plan général  
Relevé et DAO de J.-L. PIAT, Hadès, 2012

La tour Lacassagne apparaît comme un édifice relativement homogène dans ses maçonneries, les murs épais de 1,40 m, développant un ouvrage de plan rectangulaire de quatre niveaux (9 x 11 m par 16 m de haut). Elle occupe une plateforme rectangulaire surélevée, entourée d'une clôture partiellement conservée, formée d'un mur en appareil mixte de pierres et briques. À l'intérieur de cette clôture, des bâtiments domestiques et agricoles construits en briques encadrent la tour médiévale (fig. 1 et 2).

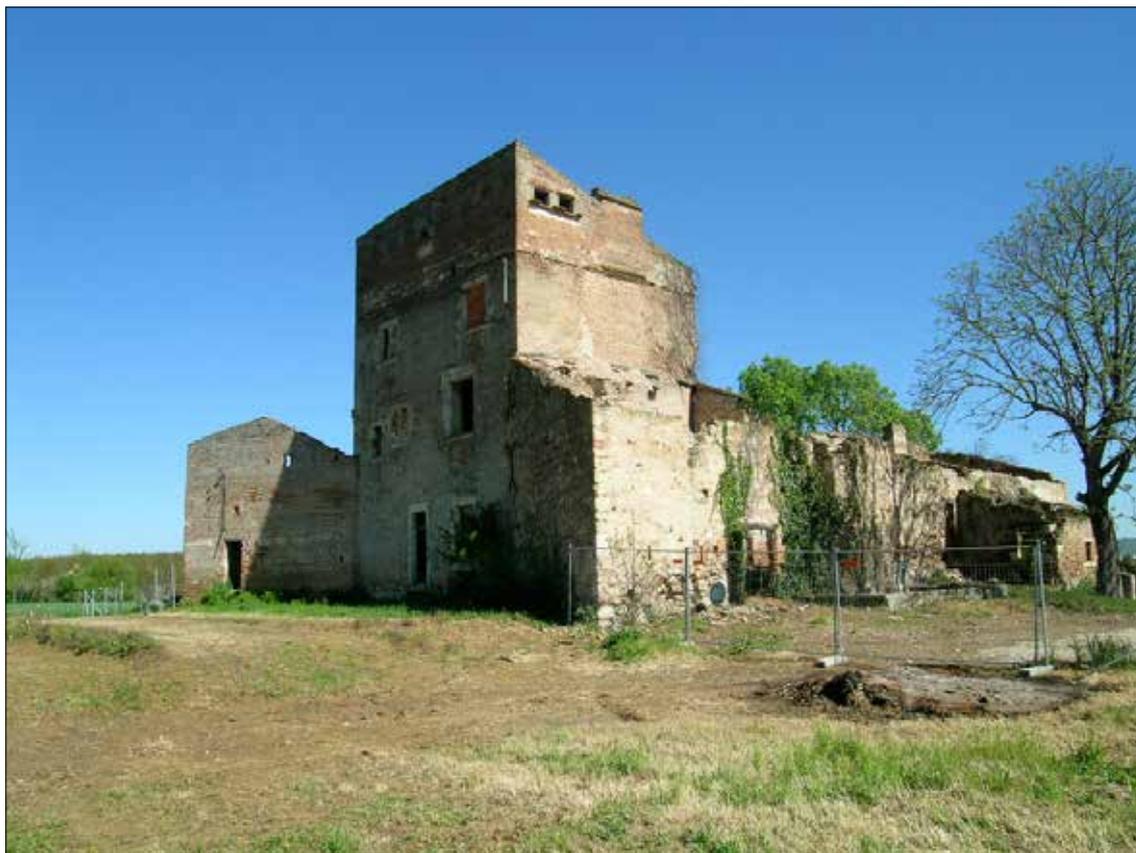
fig. 2

**Fig. 2** – Vue générale  
Cliché de J.-L. PIAT, Hadès, 2005

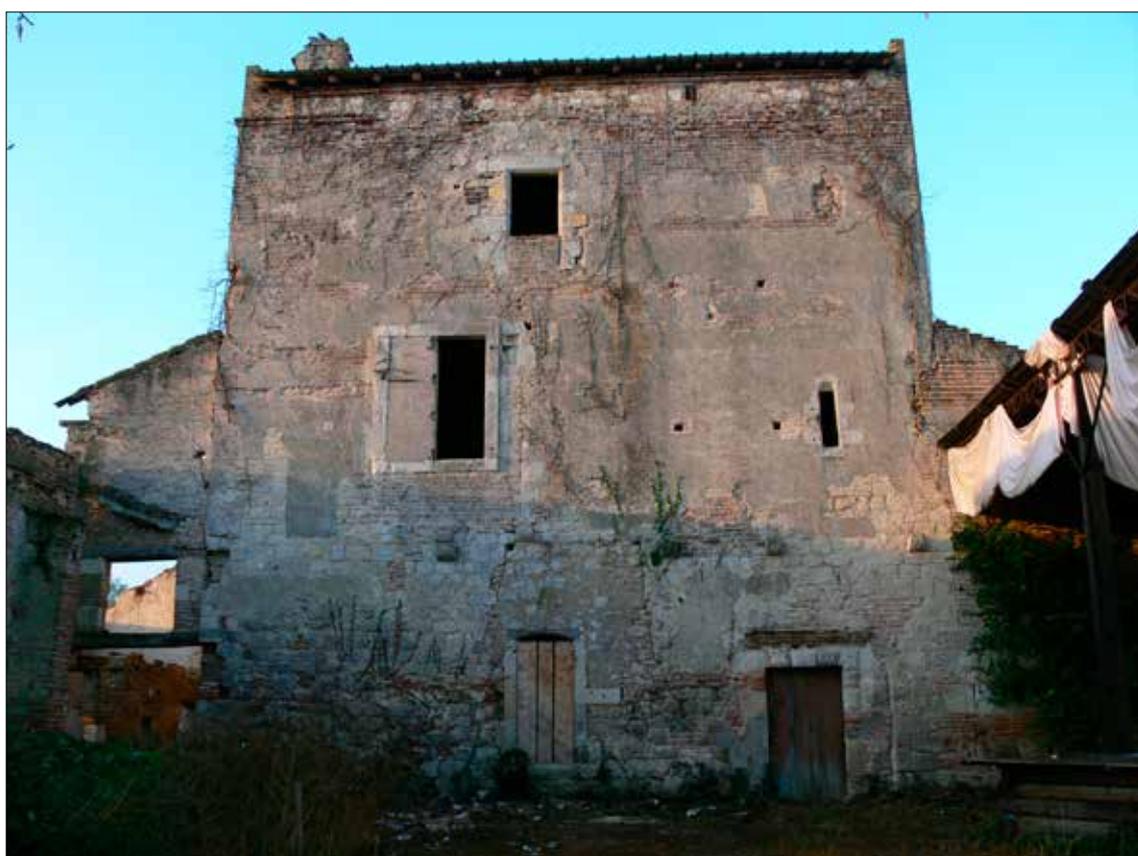
fig. 3

**Fig. 3** – Façade extérieure nord  
Cliché de J.-L. PIAT, Hadès, 2005

###### 3.1.1.1. La façade extérieure nord (fig. 3 et 4)

Le mur 101 est presque entièrement recouvert d'un enduit (USC 1012) de chaux et sable incluant des graviers. Il est percé au rez-de-chaussée d'une porte 107 (USC 1001) dont le linteau (USC 1002) est constitué d'une alternance de pierres de calcaire et de briques taillées en bossage (fig. 5). Les piédroits (USC 1004 et USC 1005) sont composés d'une alternance de briques et pierres de taille de calcaire portant un décor de bossage. Ils ont tous deux fait l'objet de réfections récentes (USC 1006 en ciment à l'est et USC 1007 en briques et pierre de calcaire à l'ouest). Un arc maçonné (USC 1003) en briques est situé au-dessus de la porte 107, légèrement décalé à l'ouest par rapport à l'axe de symétrie vertical de celle-ci. Il s'agit probablement d'un arc de décharge qui se déploie dans l'USC 1059 composée de

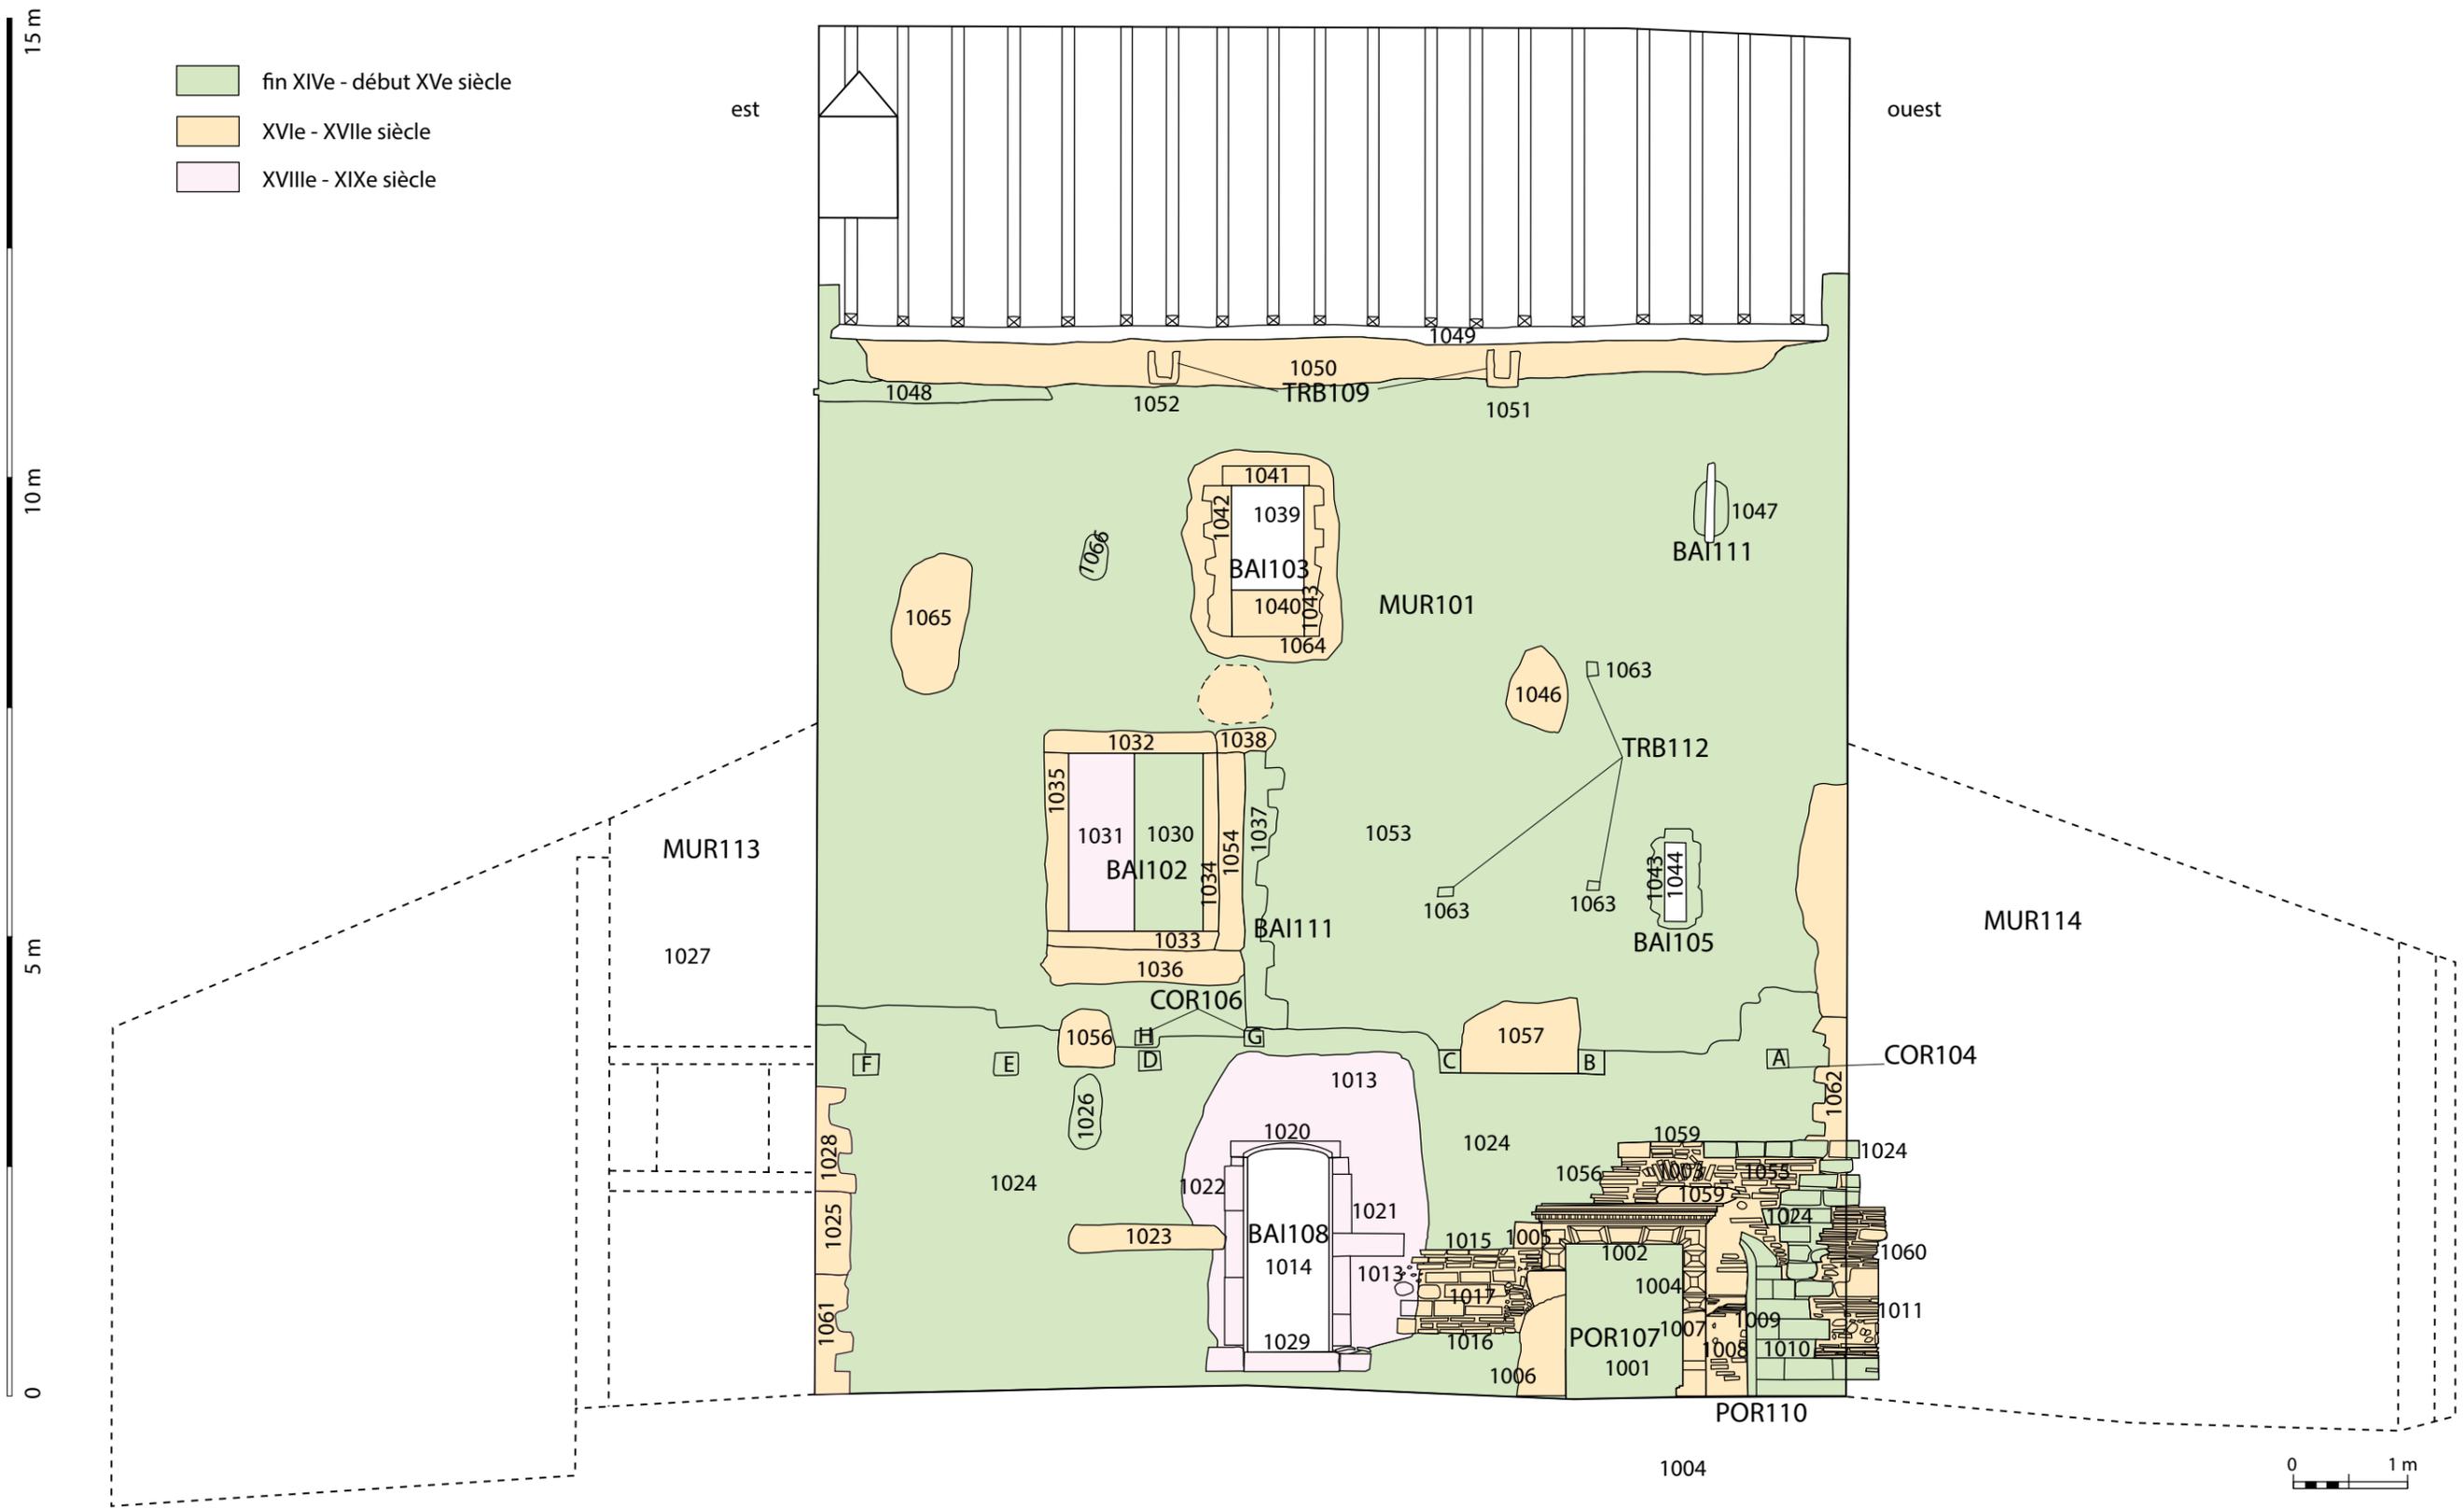
**Fig. 4** – Proposition de phasage de la façade extérieure nord  
 Relevés de J.-L. PIAT, J. BOULFIE et S. MAGES, Hadès 2005, DAO de D. DELAGE et A. LEGAZ, Hadès, 2015

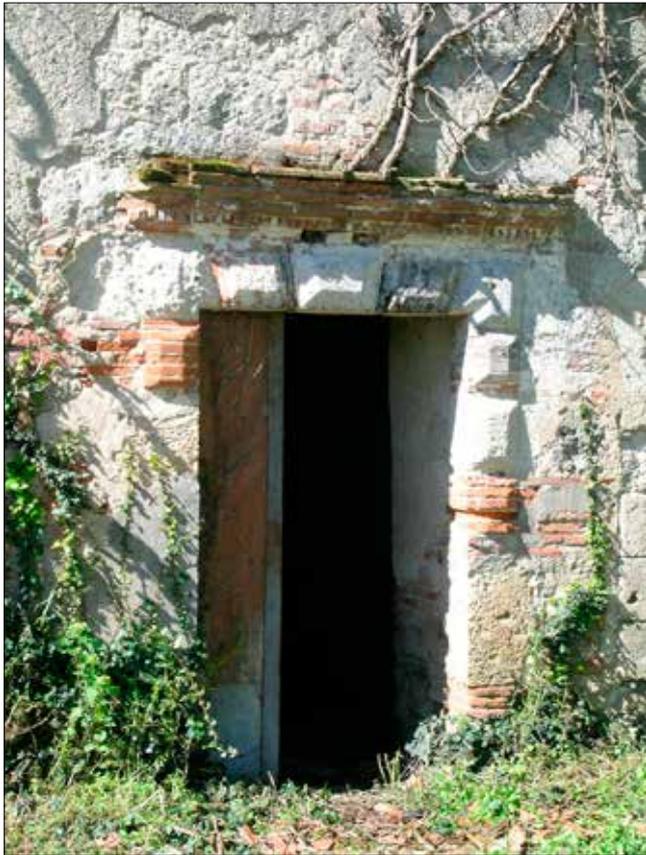
fig. 5

**Fig. 5** – Porte 107  
Cliché de J.-L. PIAT, Hadès, 2005

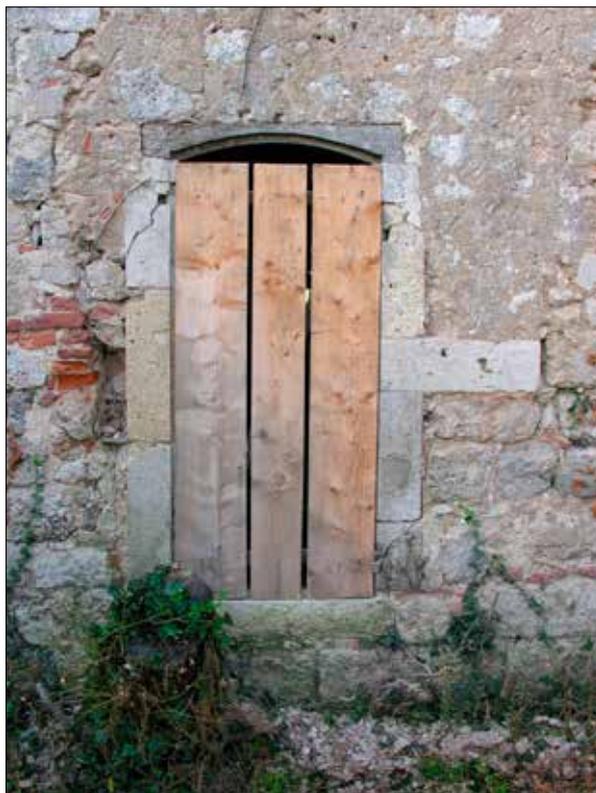
fig. 7

**Fig. 7** – Baie 107  
Cliché de J.-L. PIAT, Hadès, 2005

À l'est de la porte 107, s'ouvre la baie 108 (USC 1014), installée au cours du XVIII<sup>e</sup> ou du XIX<sup>e</sup> siècle (fig. 7). Le linteau (USC 1020) est en bois et forme un arc en anse de panier, avec une feuillure à l'extérieur. Les piédroits (USC 1021 et USC 1022) sont en pierres de taille de calcaire. L'appui (USC 1029) est une pierre de taille de calcaire. Une zone de reprise (USC 1013) est visible autour de la baie 108. Elle est composée de terre, galets et pierres calcaires dont certaines sont rubéfiées et remployées.

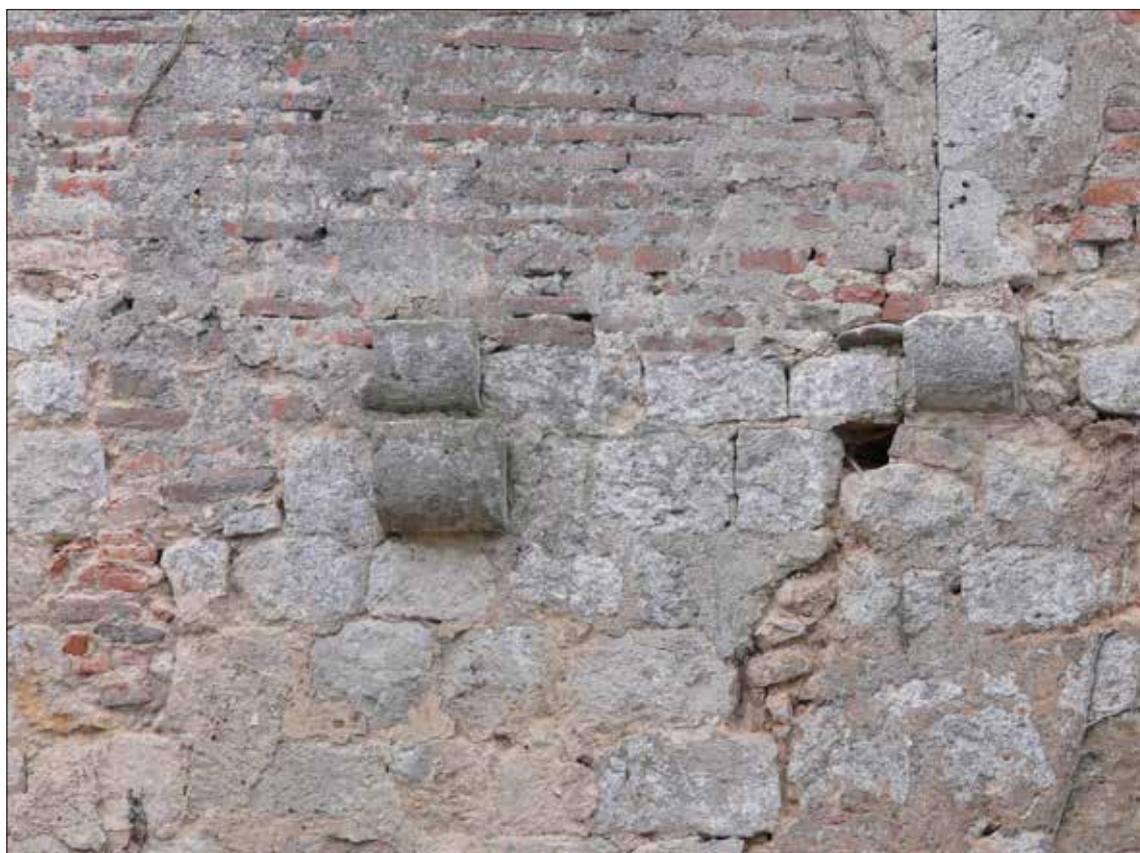
fig. 8

**Fig. 8** – Corbeaux 106  
Cliché de J.-L. PIAT, Hadès, 2005

Un alignement horizontal de six corbeaux en calcaire (COR 104) marque la jonction entre le rez-de-chaussée et le premier étage. Leur face est presque carrée tandis que leur profil est en quart de cercle et leur face supérieure présente un décrochement de 12 cm de largeur et 2 cm de profondeur contre le mur. Deux autres corbeaux alignés horizontalement (COR 106) sont positionnés juste au-dessus de COR 104. Ils présentent le même profil mais sont de plus petites dimensions (fig. 8).

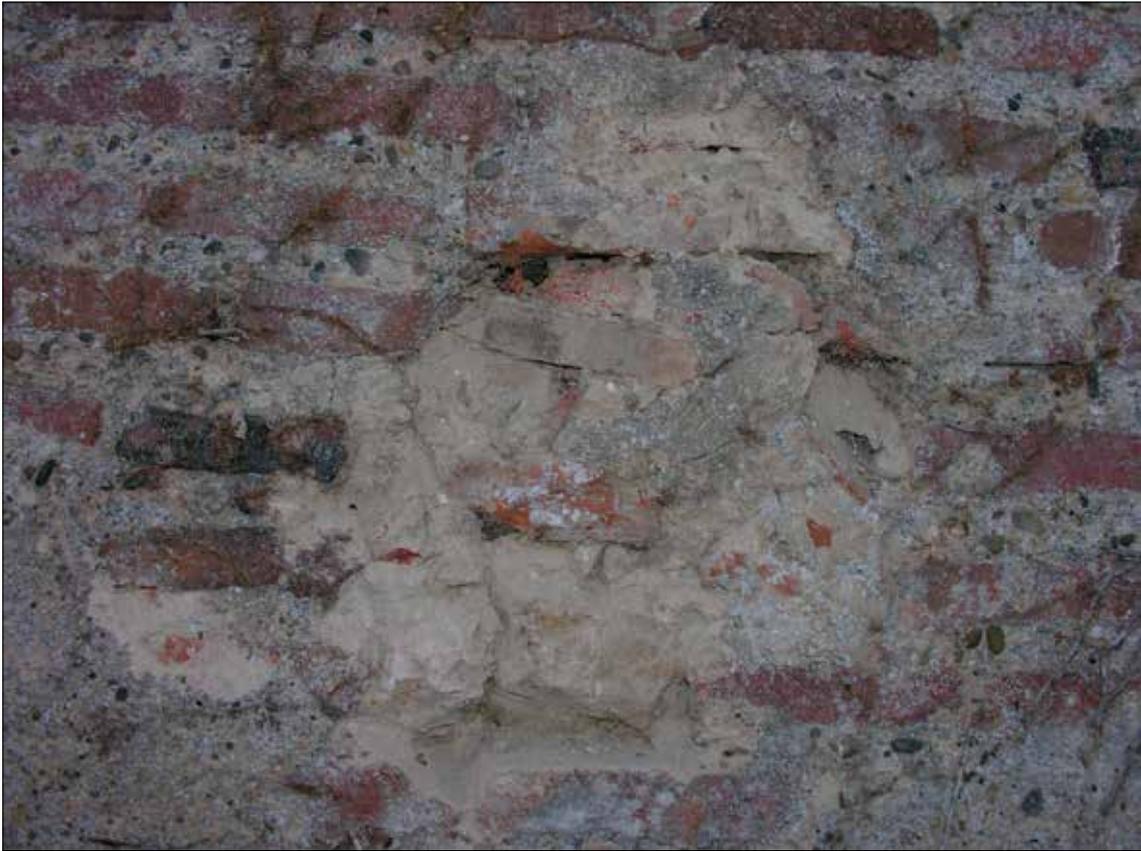
fig. 9

**Fig. 9** – USC 1066  
Cliché de J.-L. PIAT, Hadès, 2005

Le parement de toute la partie supérieure du mur 101 est en briques appareillées (USC 1053). Comme l'USC 1024, il appartient au premier état de la tour, daté de la fin du XIV<sup>e</sup>-début du XV<sup>e</sup> siècle. Il comporte plusieurs bouchages en briques dont la fonction est indéterminée (USC 1065 et USC 1066 ; fig. 9).

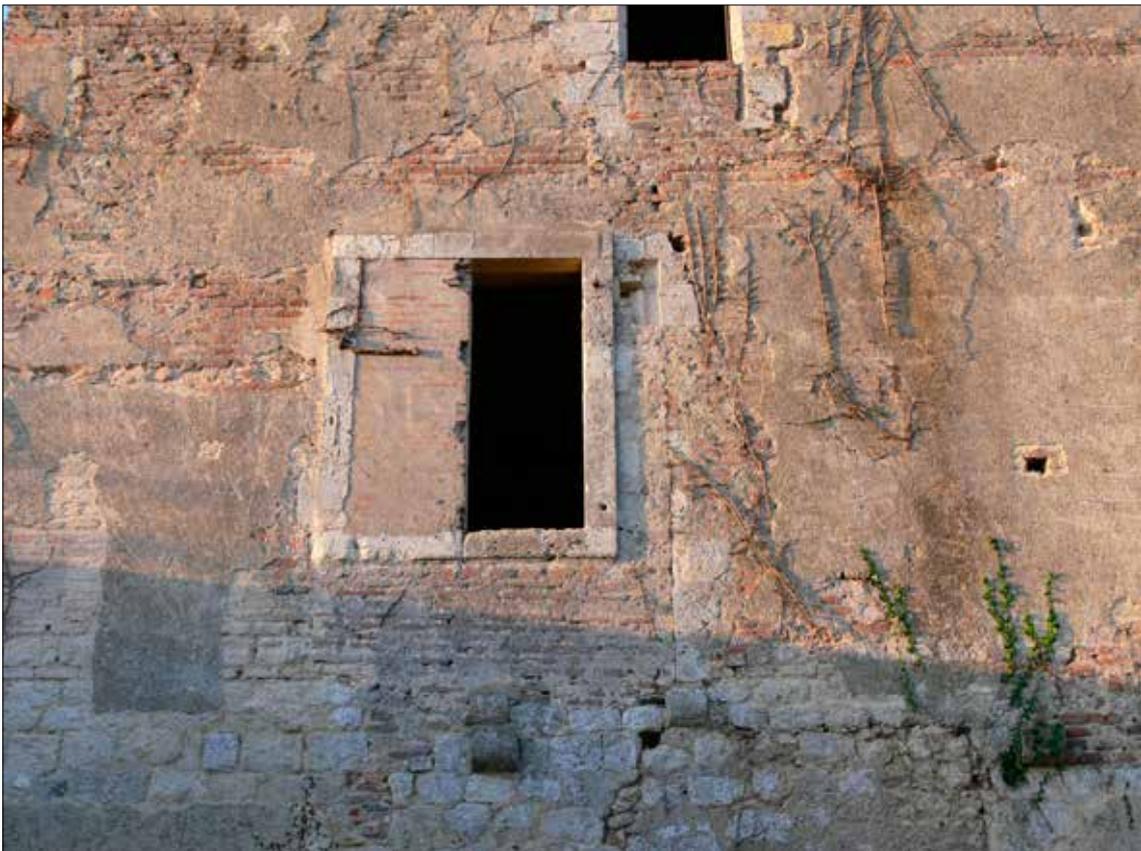
fig. 10

**Fig. 10** – Baie 102  
Cliché de J.-L. PIAT, Hadès, 2005

Le premier étage était éclairé par la **baie 102** (USC 1030 ; fig. 10), en partie bouchée par des briques et du mortier (USC 1031). Le linteau (USC 1032), l'appui (USC 1033) et les piédroits (USC 1034 et USC 1035) sont composés de pierres de taille de calcaire. L'allège de cette fenêtre est constituée de briques appareillées et de mortier

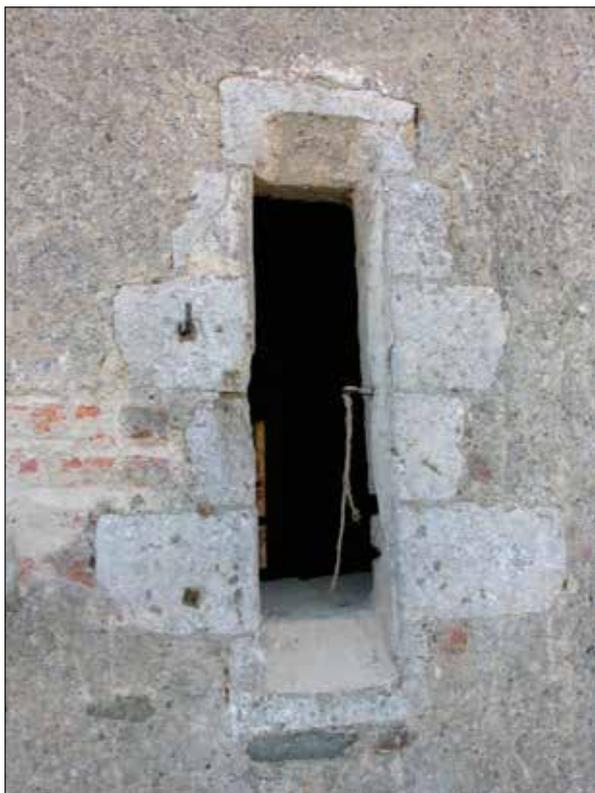
fig. 11

**Fig. 11** – Baie 105  
Cliché de J.-L. PIAT, Hadès, 2005

(USC 1036). La baie 102, qui peut être située entre le XVI<sup>e</sup> et le XVII<sup>e</sup> siècle, recouvre la **baie 111** dont il ne subsiste que le piédroit ouest (USC 1037) en pierres de taille de calcaire portant une mouluration avec baguette et congé en quart de rond et le linteau (USC 1038). Cette baie 111 a été bouchée par l'USC 1054 de briques appareillées, probablement afin de permettre l'installation de la baie 102. À l'ouest de la baie 102, s'ouvre une petite baie rectangulaire (BAI 105, USC 1044) dont l'encadrement (USC 1045) est en pierres de taille de calcaire. L'appui et le linteau sont chanfreinés vers l'extérieur (fig. 11).

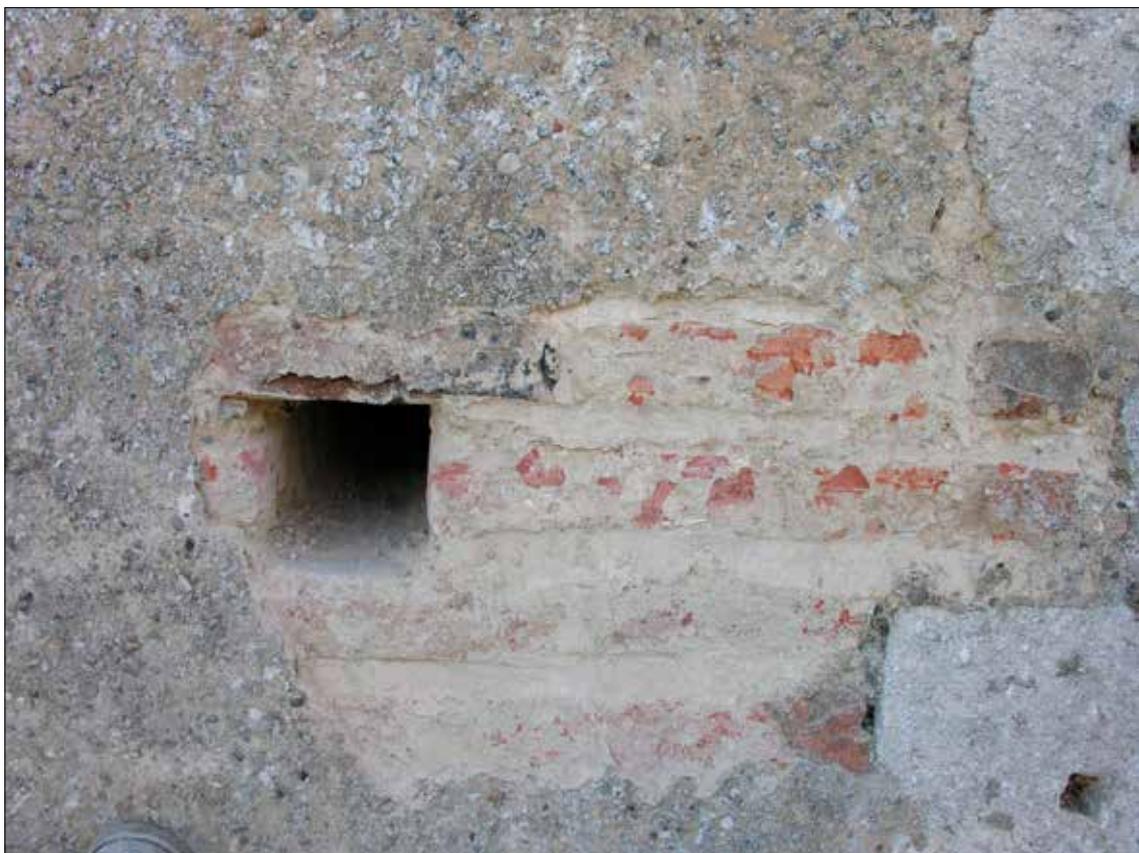
fig. 12

**Fig. 12** – Trou de boulin 112  
Cliché de J.-L. PIAT, Hadès, 2005

Trois trous de boulin traversants de section carrée (USC 1063), dont deux sont alignés horizontalement et le troisième se trouve au-dessus des autres, semblent former une structure dont la fonction est indéterminée (TRB 112 ; fig. 12).

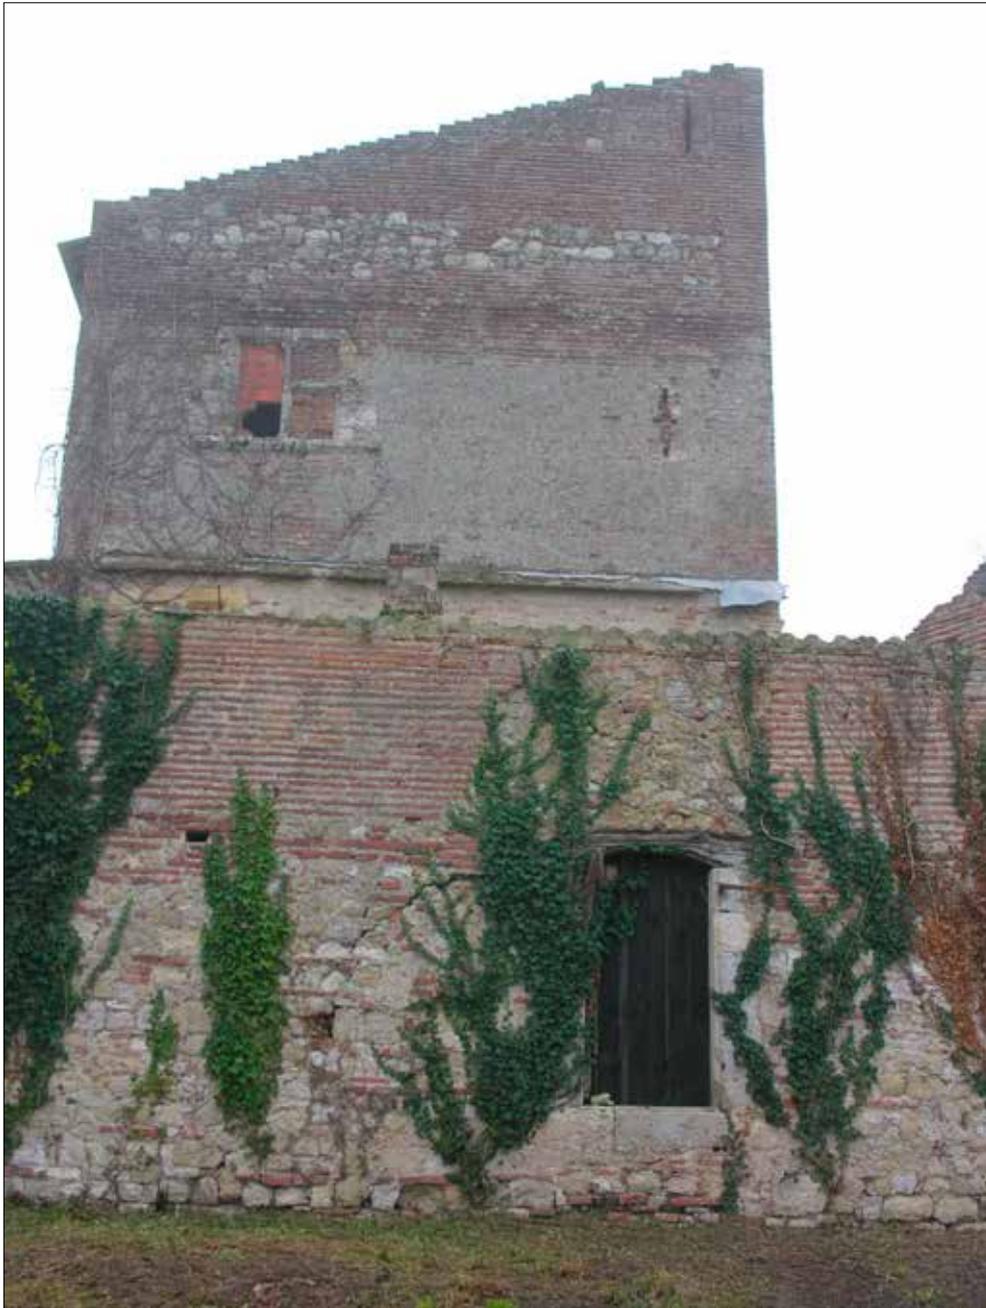
**Fig. 17** – Façade extérieure ouest  
Cliché de J.-L. PIAT, Hadès, 2005

### 3.1.1.2. La façade extérieure ouest (fig. 17 et 18)

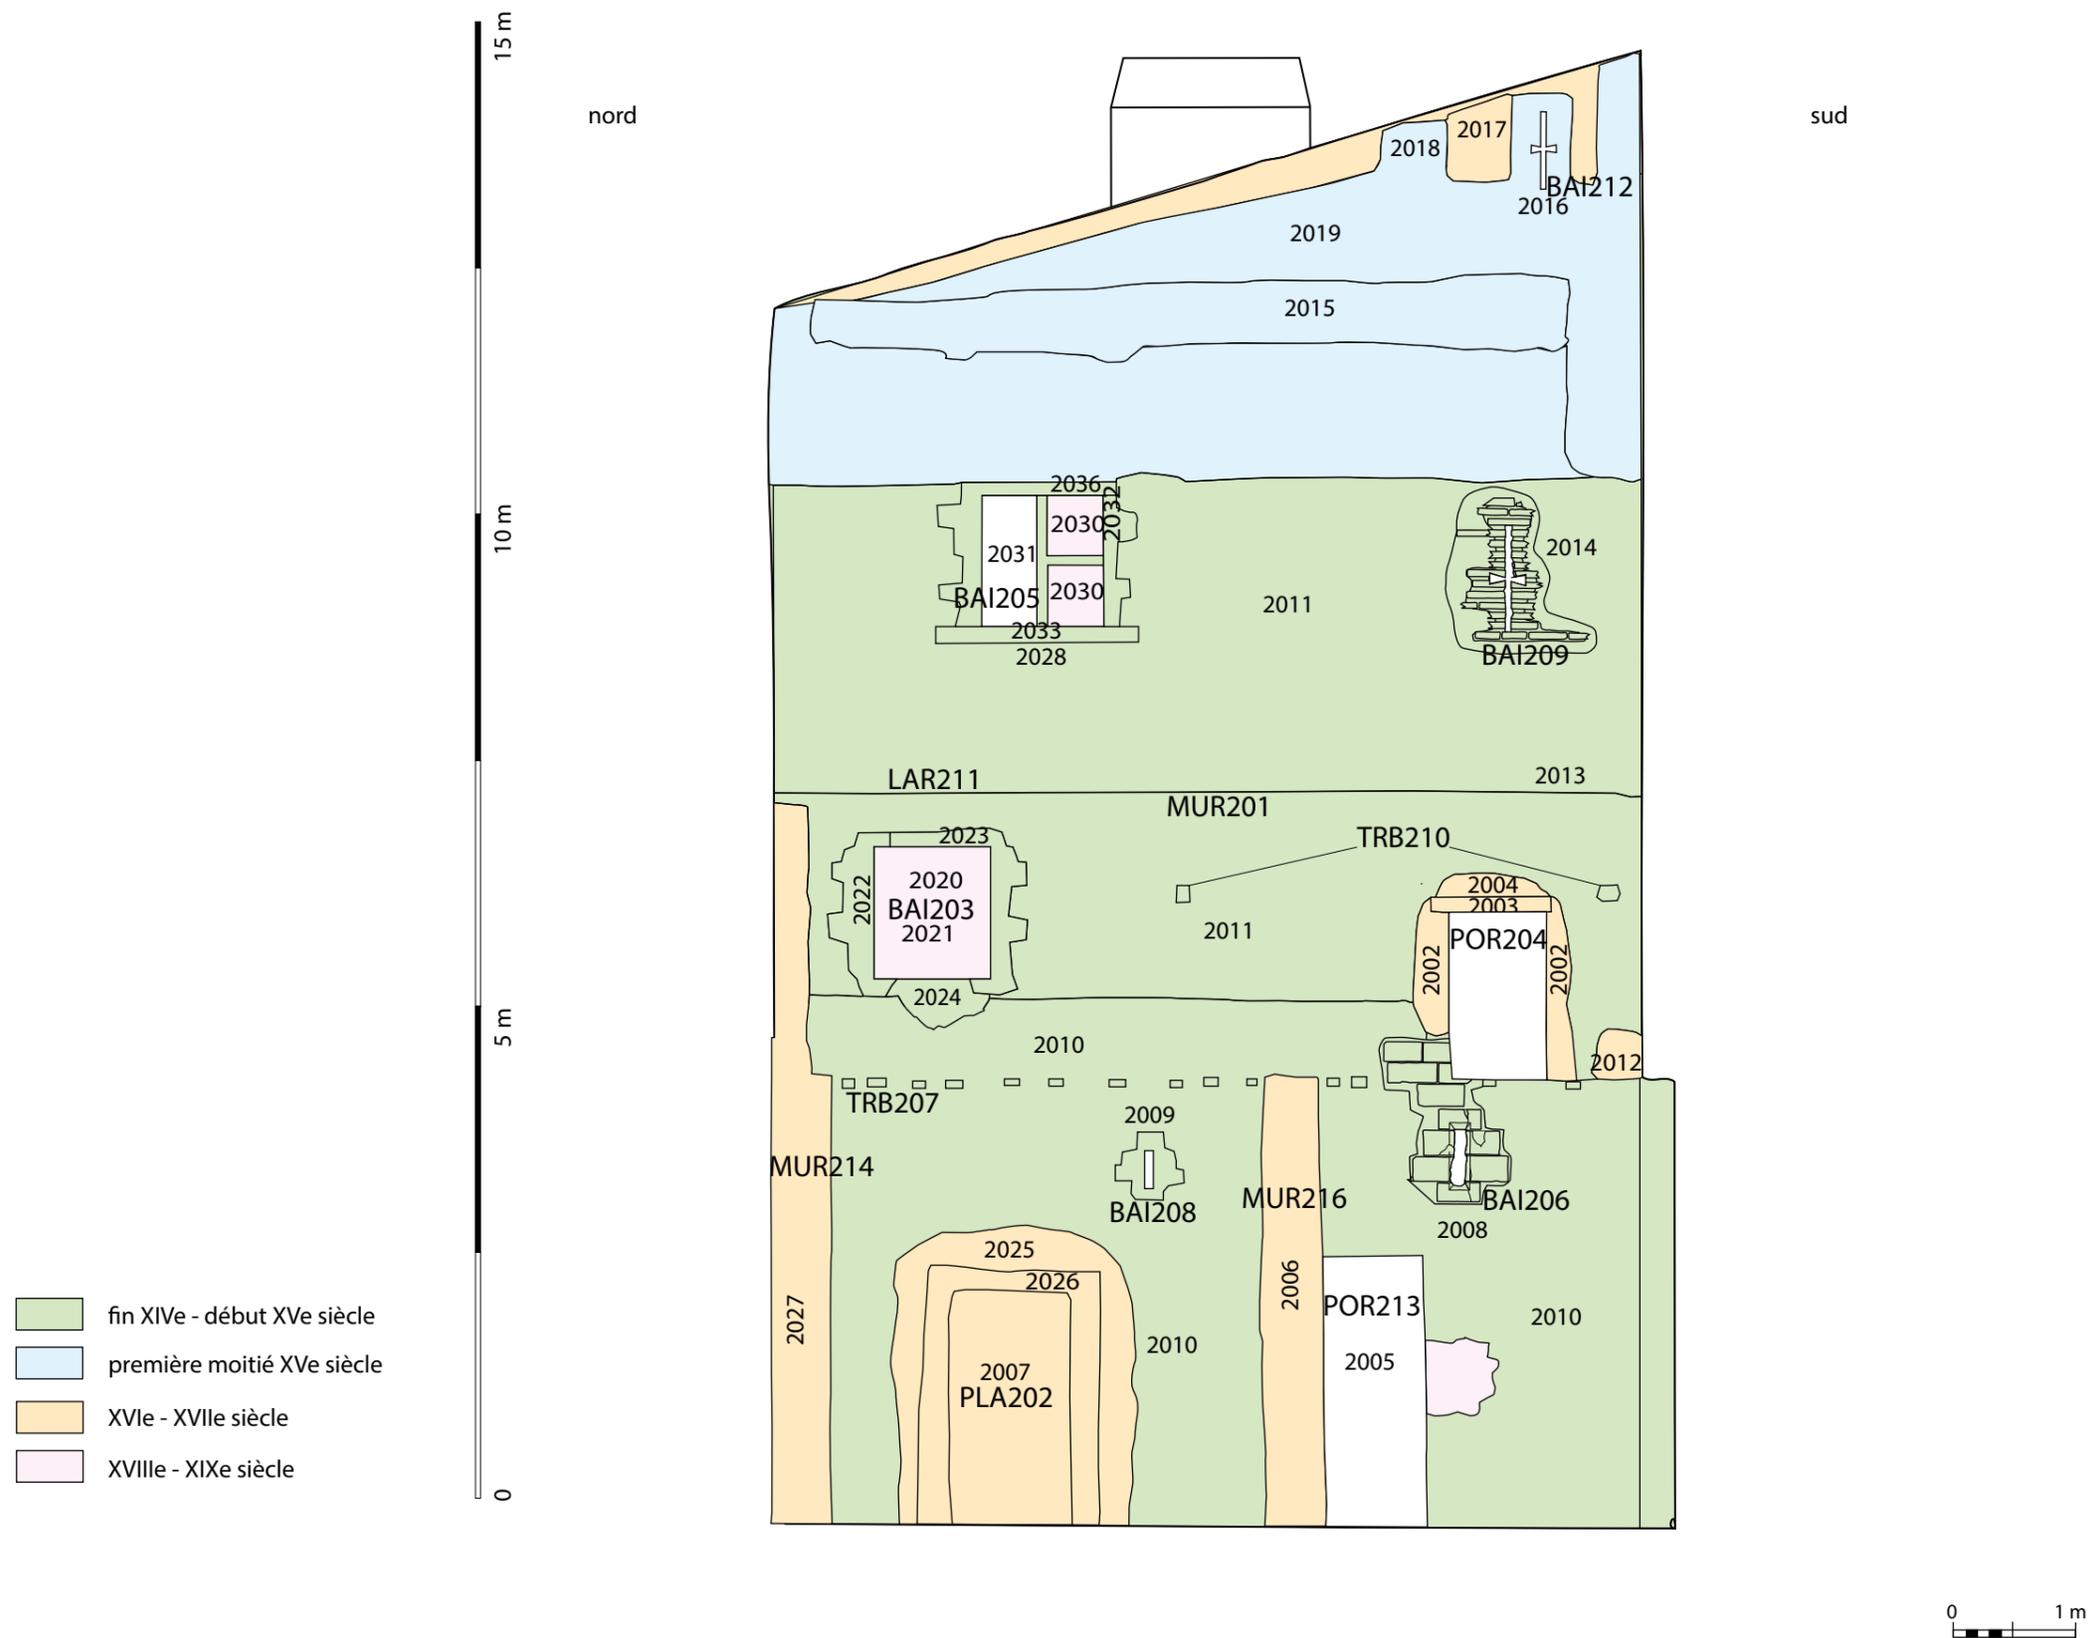
**Fig. 18** – Proposition de phasage de la façade extérieure ouest  
 Relevés de J.-L. PIAT, J. BOULFIE et S. MAGES, Hadès 2005, DAO de D. DELAGE et A. LEGAZ, Hadès, 2015

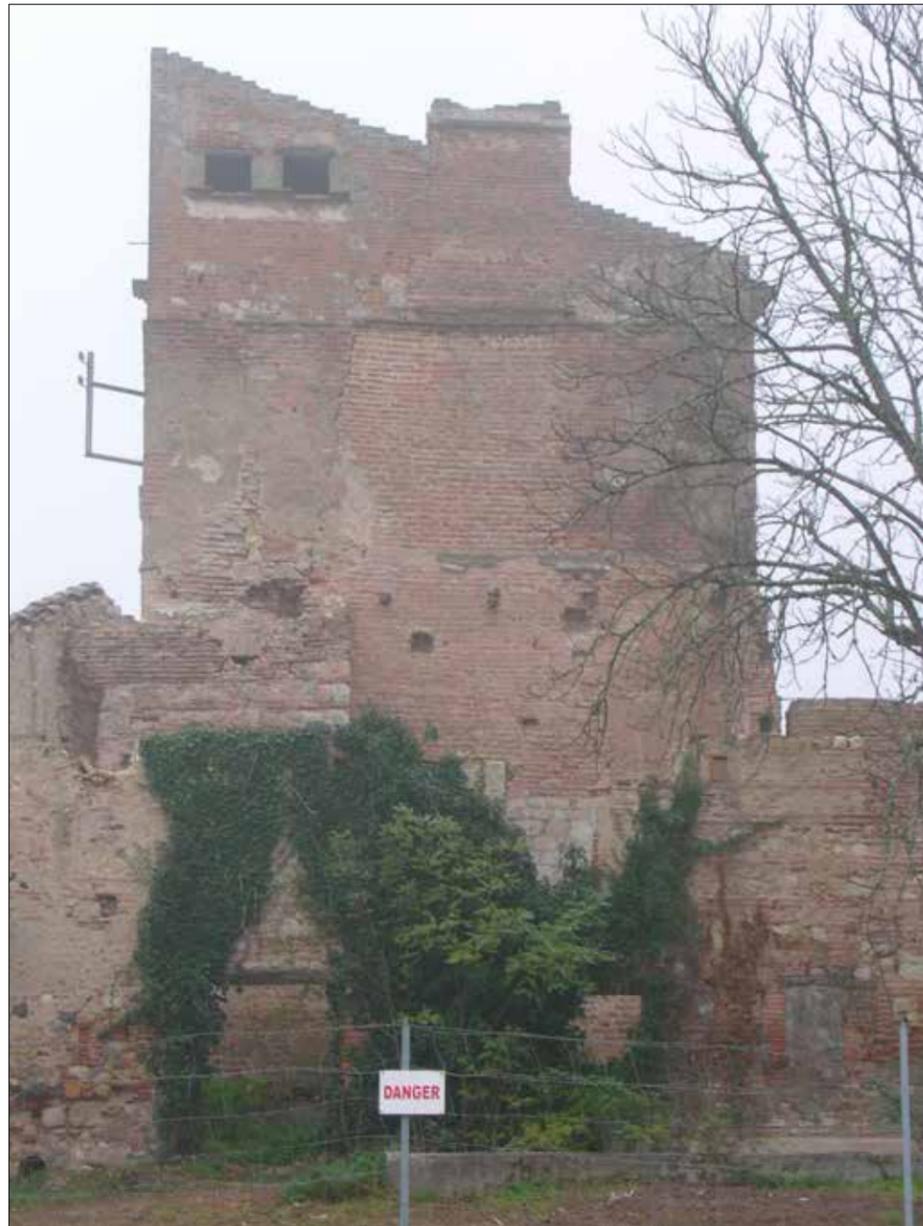
fig. 42

**Fig. 42** – Façade extérieure est  
Cliché de J.-L. PIAT, Hadès, 2005

#### 3.1.1.4. La façade extérieure orientale (fig. 42 et 43)

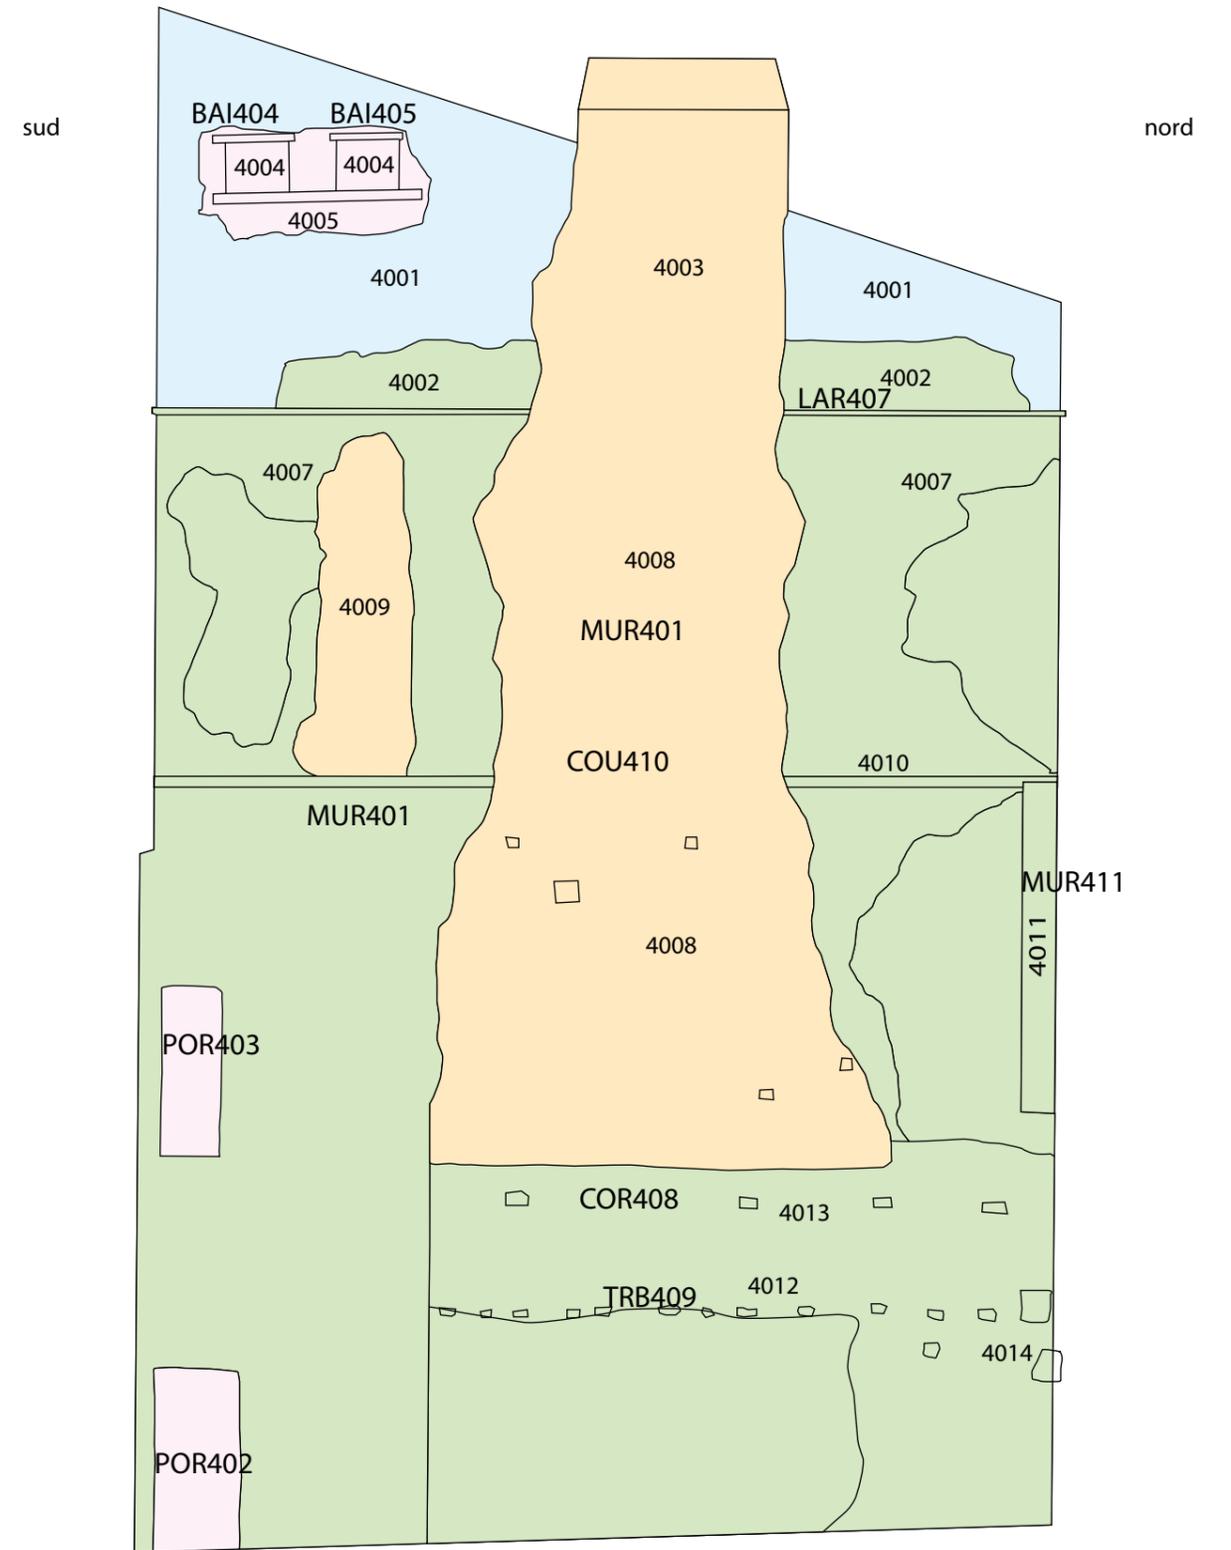
fig. 43

**Fig. 43** – Proposition de phasage de la façade extérieure est  
Relevés de J.-L. PIAT, J. BOULFIE et S. MAGES, Hadès 2005, DAO de D. DELAGE et A. LEGAZ, Hadès, 2015

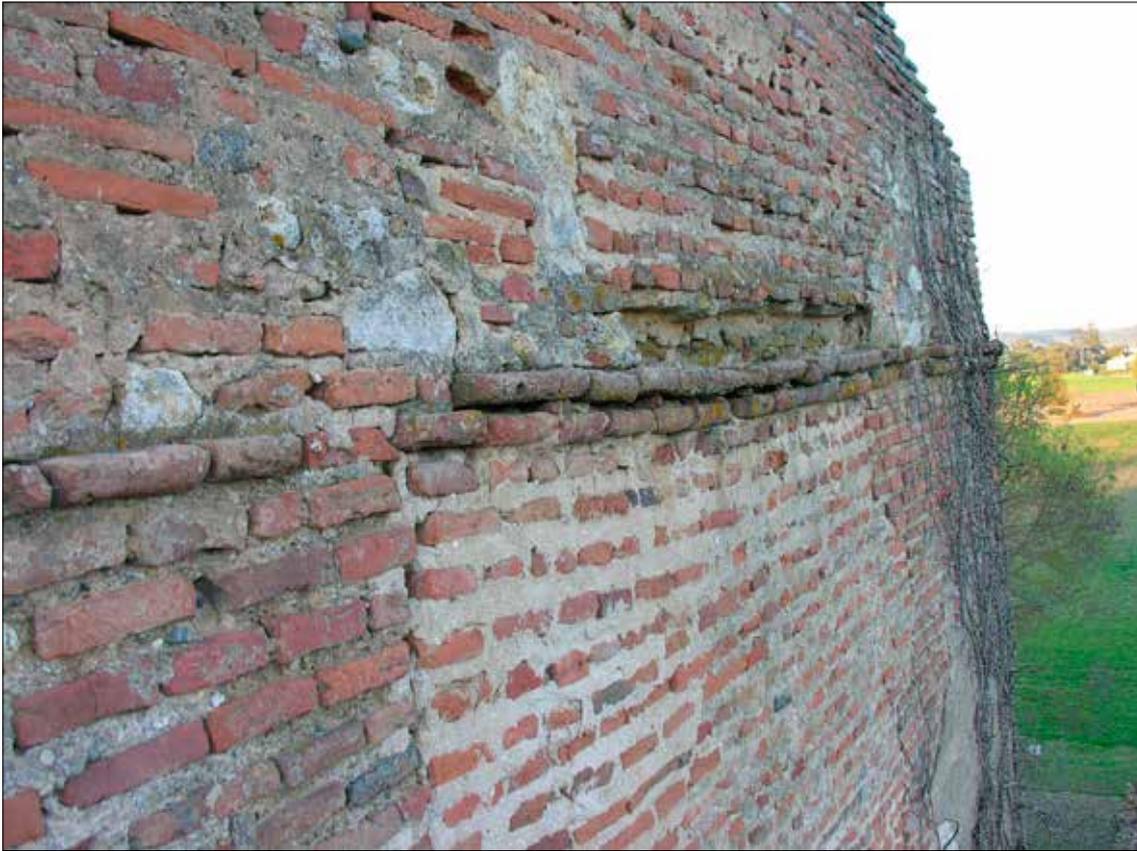
fig. 44

**Fig. 44** – Larmier 407  
Cliché de J.-L. PIAT, Hadès, 2005

Un larmier (LAR 407) marque la transition entre les deux derniers étages (fig. 44). Il est formé de deux assises de briques en quart de rond et en saillie (USC 4006). On observe une légère dépression de ce larmier au niveau de l'accroche des conduits de cheminée. Il est possible que ce larmier marque une ancienne ligne de toiture avant un surhaussement de ce mur.
