# HADES

RELEVÉ ÉTUDE D'IMPACT

## TOUR LACASSAGNE Boé LOT-ET-GARONNE

RAPPORT FINAL D'OPÉRATION ARCHÉOLOGIQUE  
BAS MOYEN ÂGE  
NOVEMBRE 2015

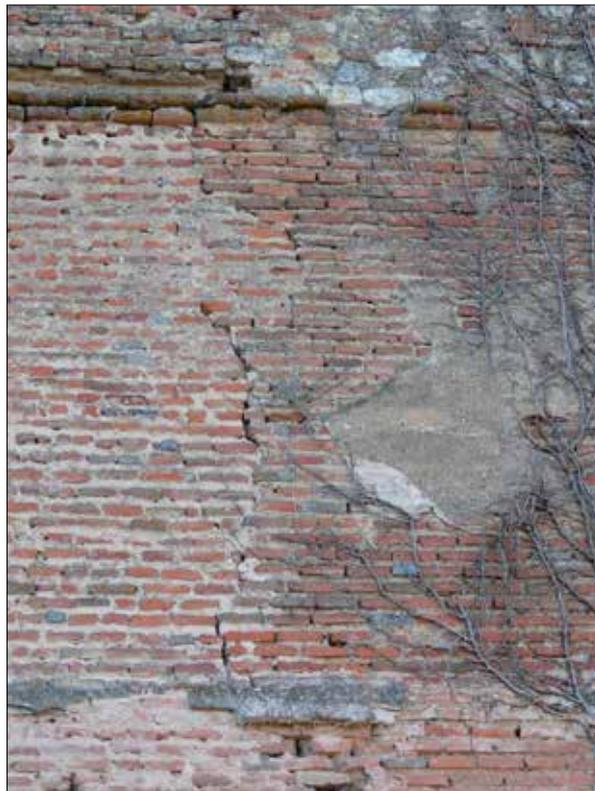
fig. 45

**Fig. 45** – USC 4007  
Cliché de J.-L. PIAT, Hadès, 2005

Sous le larmier, se déploie sur tout le deuxième étage l'USC 4007, c'est-à-dire un parement de briques assisées régulièrement montrant des vestiges d'un enduit de mortier et représentant l'état initial de la fin du XIV<sup>e</sup> ou du début du XV<sup>e</sup> siècle (fig. 45). Ce parement cantonne le contrecœur d'un conduit de cheminée (USC 4008 et USC 4003 ; fig. 46 et 47) constitué d'une maçonnerie de briques assisées régulièrement sur les mêmes lignes d'assises que l'USC 4007. Le mortier semble cependant différent de celui de l'USC 4007 par sa couleur et il n'y a pas d'enduit sur l'USC 4008. Ces différences permettent de l'attribuer à une deuxième phase d'aménagements au cours des XVI<sup>e</sup> et XVII<sup>e</sup> siècles. Au sud de l'USC 4008, cette phase a probablement donné lieu au bouchage d'une ancienne baie composée de fragments de tuiles et de briques mélangés à du mortier (USC 4009 ; fig. 48).

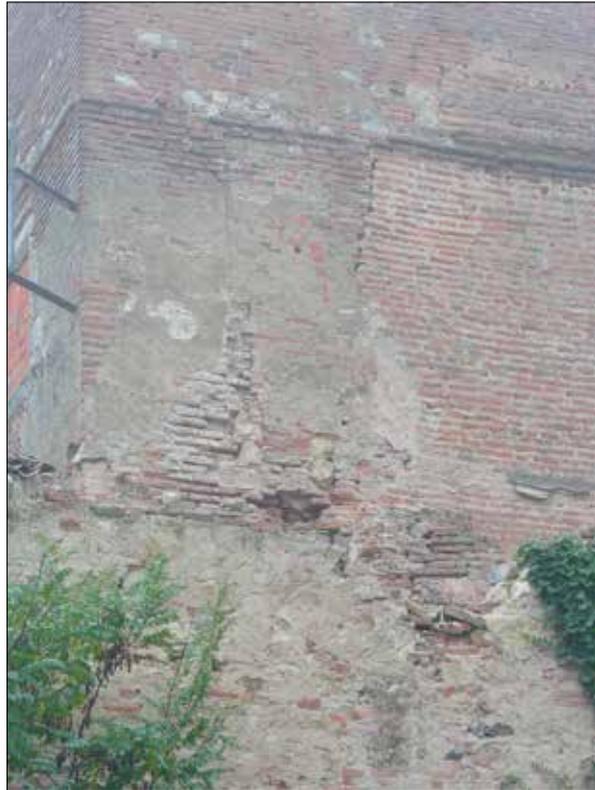
fig. 48

**Fig. 48** – USC 4009  
Cliché de J.-L. PIAT, Hadès, 2005

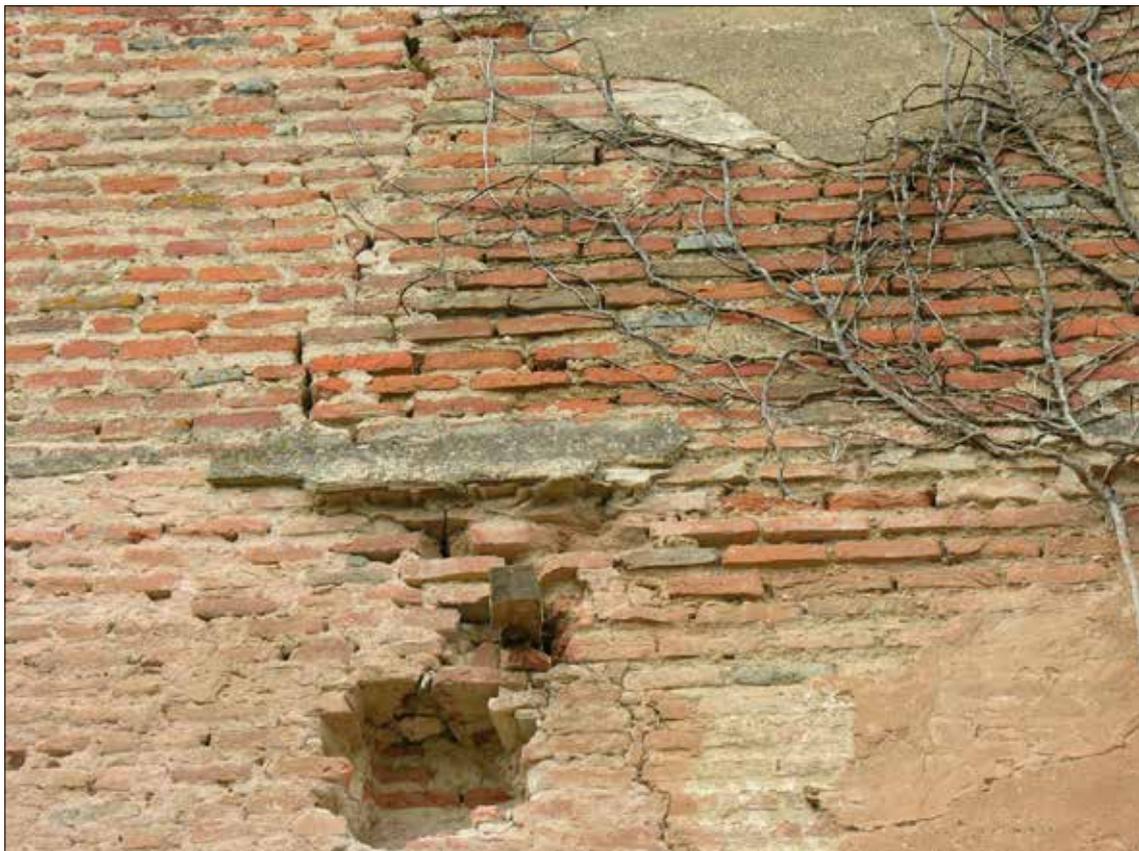
fig. 49

**Fig. 49** – USC 4010  
Cliché de J.-L. PIAT, Hadès, 2005

Le long du mur 401, entre le premier et le deuxième étage, court l'USC 4010 (fig. 49) qui marque l'accroche de l'ancienne ligne de toiture (COU 410) de l'aile orientale. En relation avec cette toiture disparue, l'angle nord est occupé par le mur 411 correspondant au mur pignon de l'aile orientale. Composé de briques (USC 4011), il s'élève perpendiculairement au mur 401 jusqu'au premier étage, à partir de l'USC 4014, vestige de l'accroche d'une

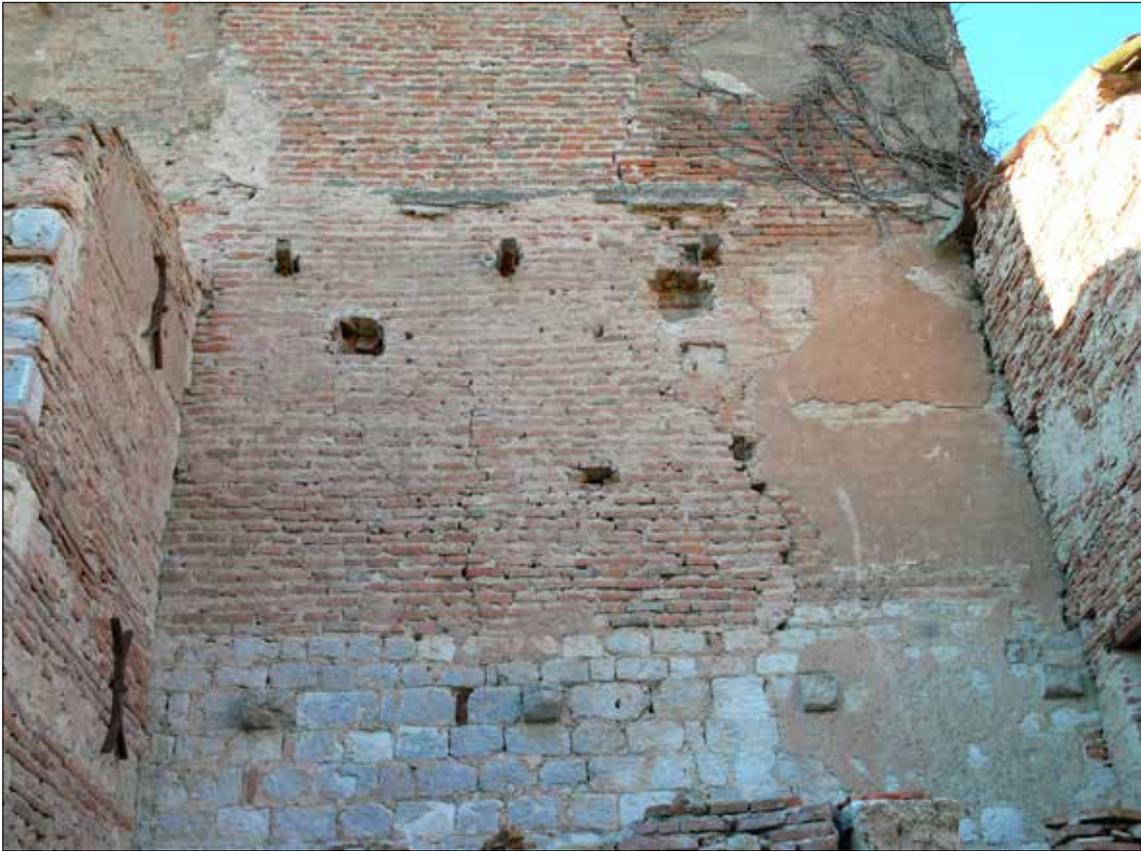
**Fig. 50** – Corbeaux 408  
Cliché de J.-L. PIAT, Hadès, 2005

Le parement du rez-de-chaussée (USC 4012) est un moyen appareil de pierres de taille calcaires assisées. Ce parement est surmonté dès le premier étage par l'USC 4008. La transition entre les deux appareils est marquée par l'alignement horizontal de quatre corbeaux en partie brisée (COR 408 ; fig. 50).

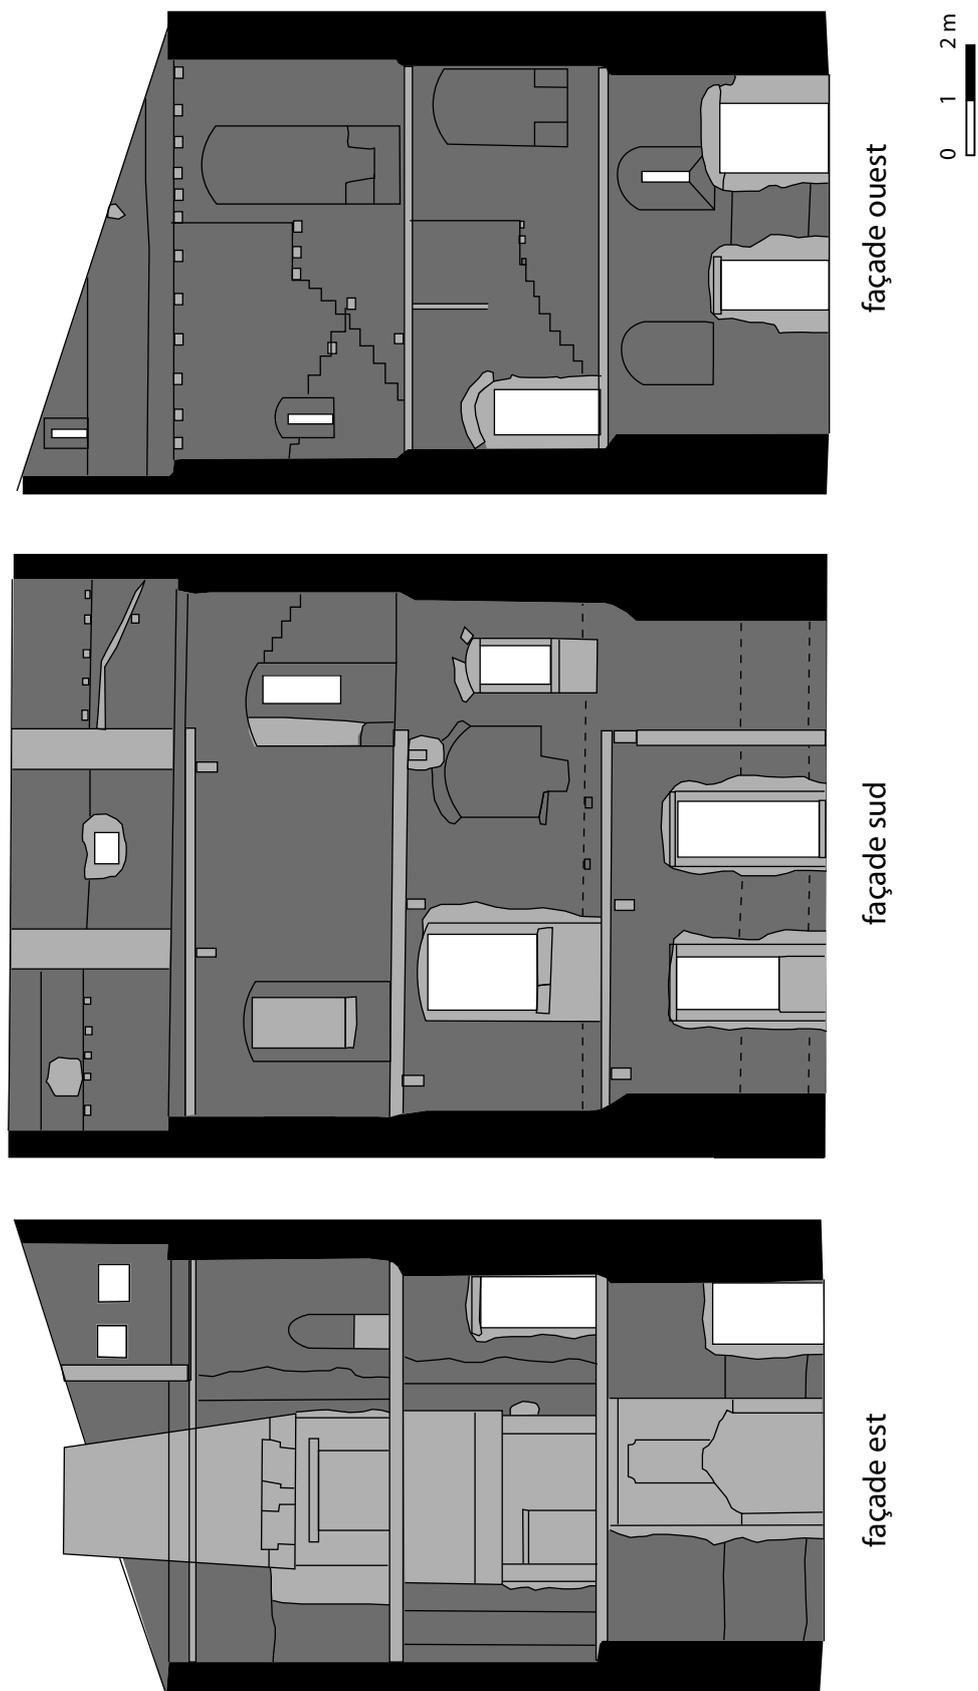
**Fig. 51** – Relevé d'ensemble des murs intérieurs  
Relevés de J.-L. PIAT, J. BOULFIE et S. MAGES, DAO de J.-L. PIAT, Hadès 2012

### 3.1.2. LES MURS INTÉRIEURS (fig. 51)

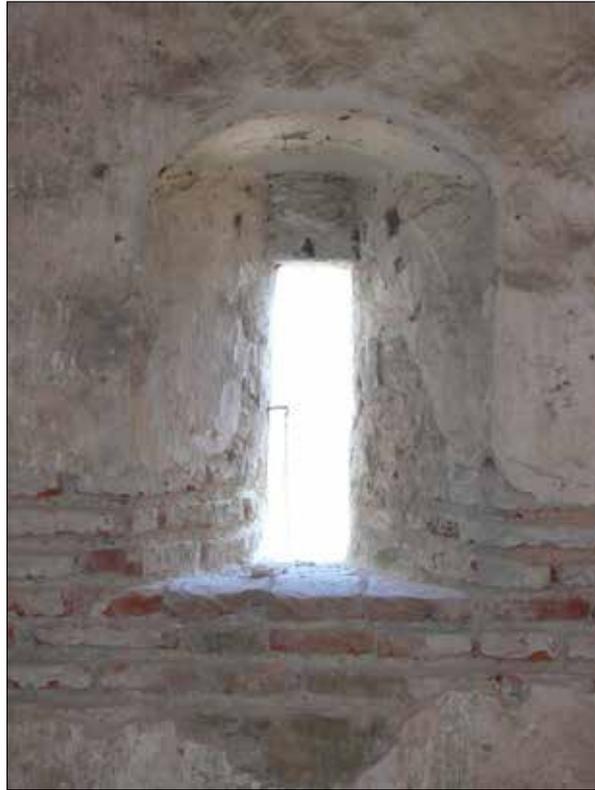
fig. 53

**Fig. 53** – Baie 105  
Cliché de J.-L. PIAT, Hadès, 2005

L'embrasure de la baie 105 (fig. 53), comme celle de la baie 115 (fig. 54, USC 5010 et USC 5028), montre un arc cintré et un linteau droit en pierre (USC 5011). Sur la baie 115, l'appui est en saillie vers l'intérieur. Ces deux baies appartiennent au premier état de l'édifice de la fin du XIV<sup>e</sup>-début du XV<sup>e</sup> siècle.

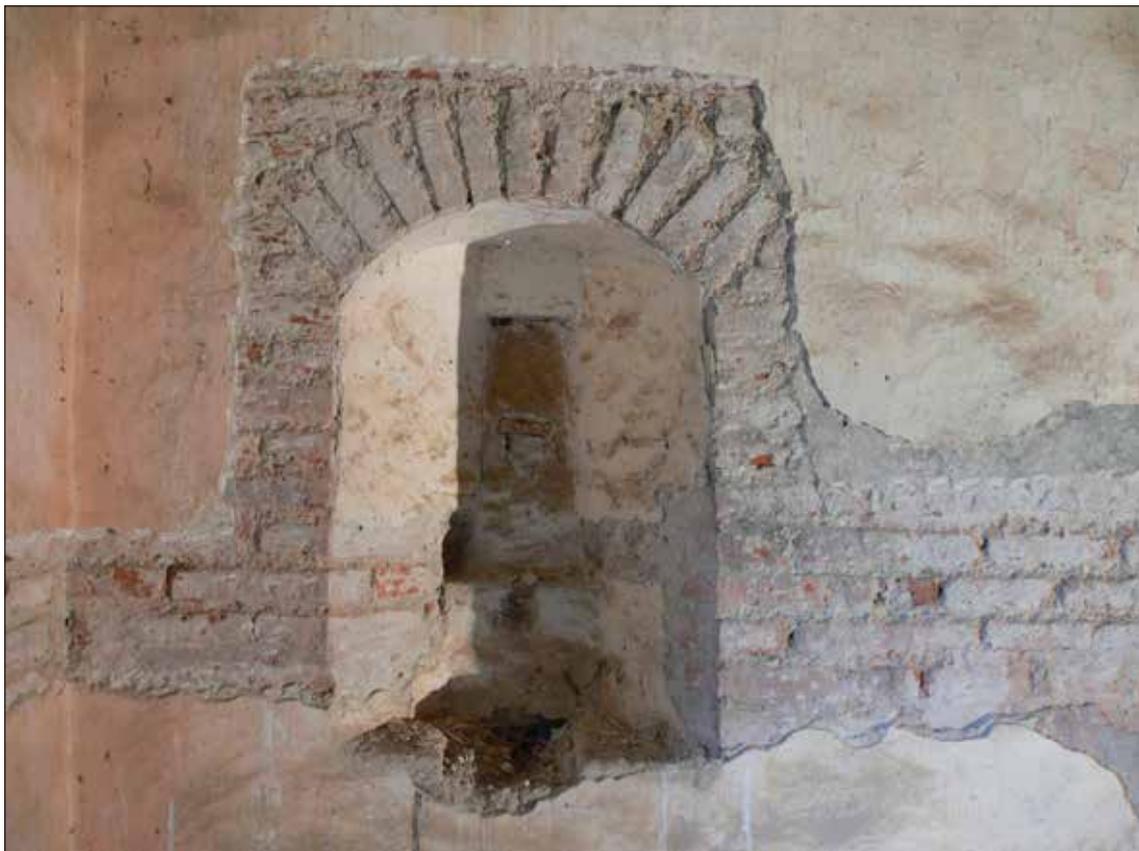
fig. 54

**Fig. 54** – Baie 115  
Cliché de J.-L. PIAT, Hadès, 2005

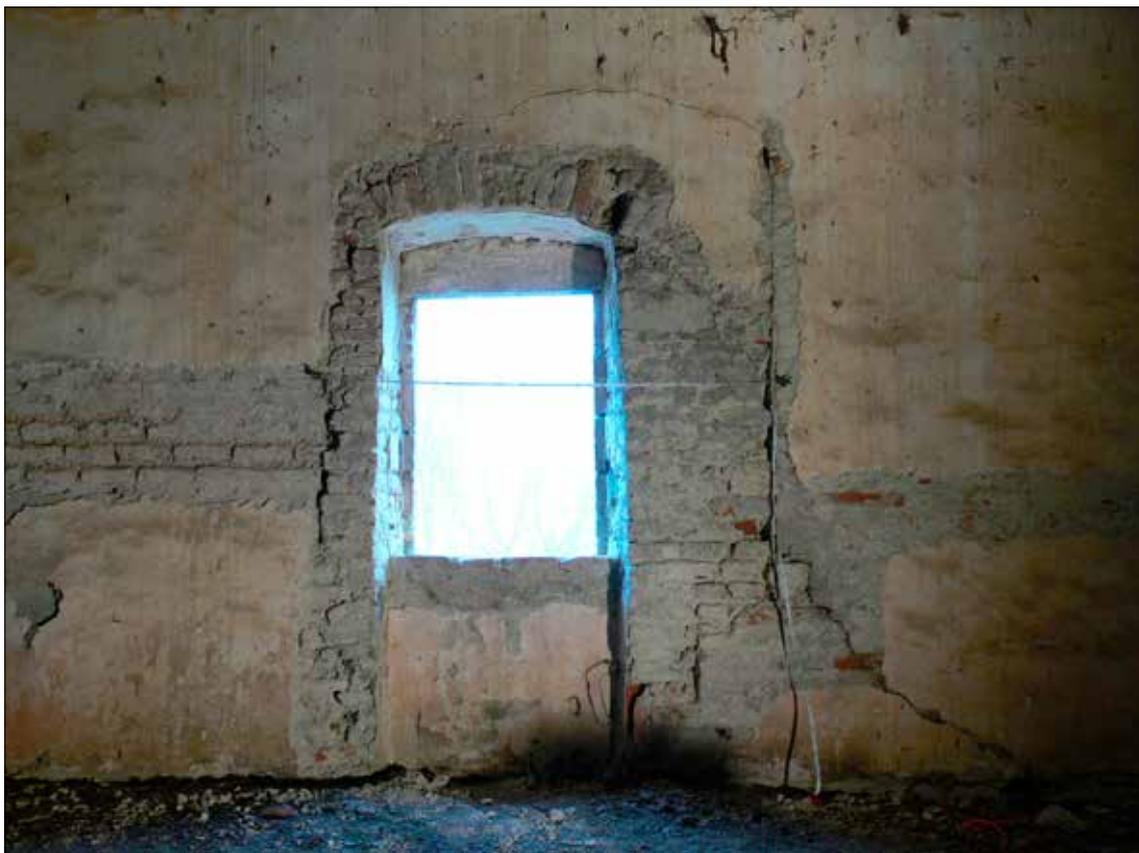
fig. 55

**Fig. 55** – Baie 103  
Cliché de J.-L. PIAT, Hadès, 2005

L'encadrement intérieur de la baie 103, datée des XVI<sup>e</sup>-XVII<sup>e</sup> siècles, est composé d'un linteau droit en pierre calcaire surmonté d'une voussure en arc surbaissé, formé de claveaux de brique, au-dessus de ce linteau (fig. 55). Cet encadrement conserve les vestiges d'une baie plus ancienne, avec coussiège (BAI 502) couronnée d'un arc surbaissé en claveaux de briques (USC 5043) et bouchée par l'USC 5042.

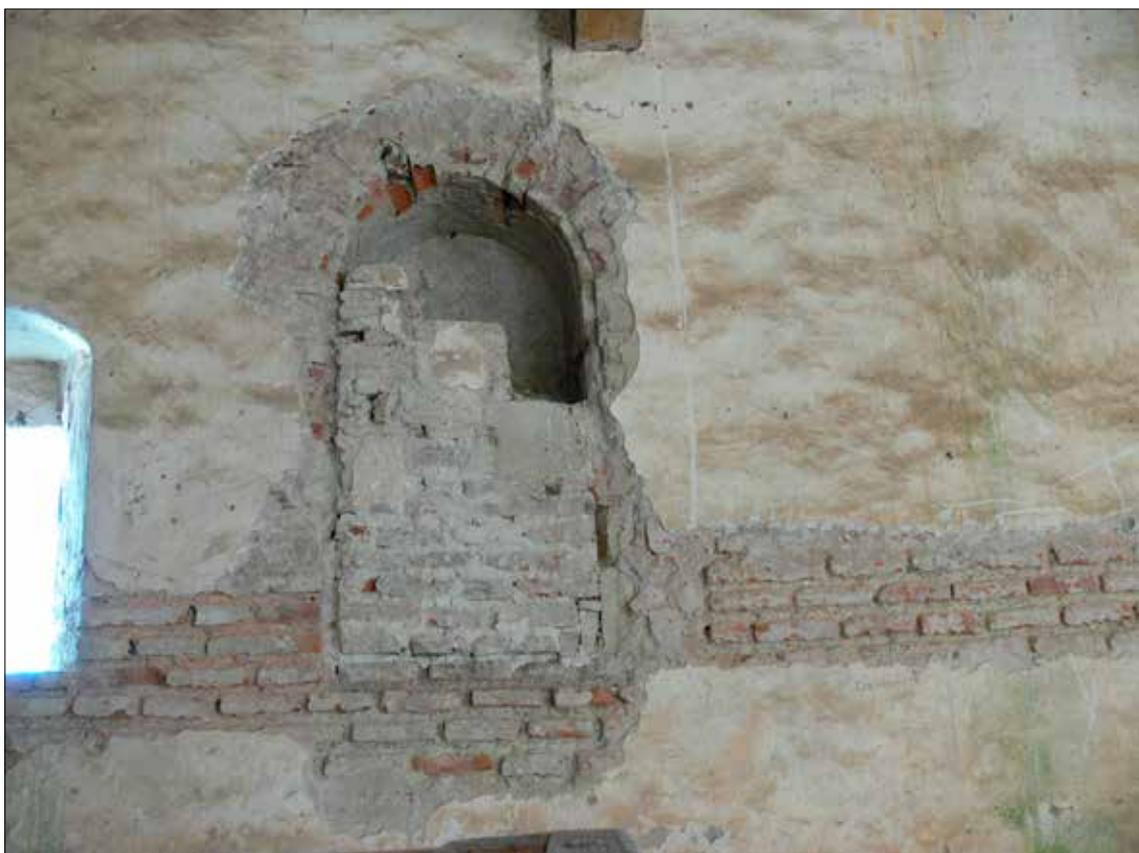
fig. 56

**Fig. 56** – Placard 503  
Cliché de J.-L. PIAT, Hadès, 2005

Au premier étage, dès la fin du XIV<sup>e</sup> siècle ou au début du XV<sup>e</sup> siècle, un placard (**PLA 503** ; **fig. 56**) a été ménagé dans le parement de briques assisées régulièrement (**USC 5039** ; **fig. 57**). Il est surmonté d'un arc en plein cintre en briques (**USC 5037**) et bouché partiellement (**USC 5038**).

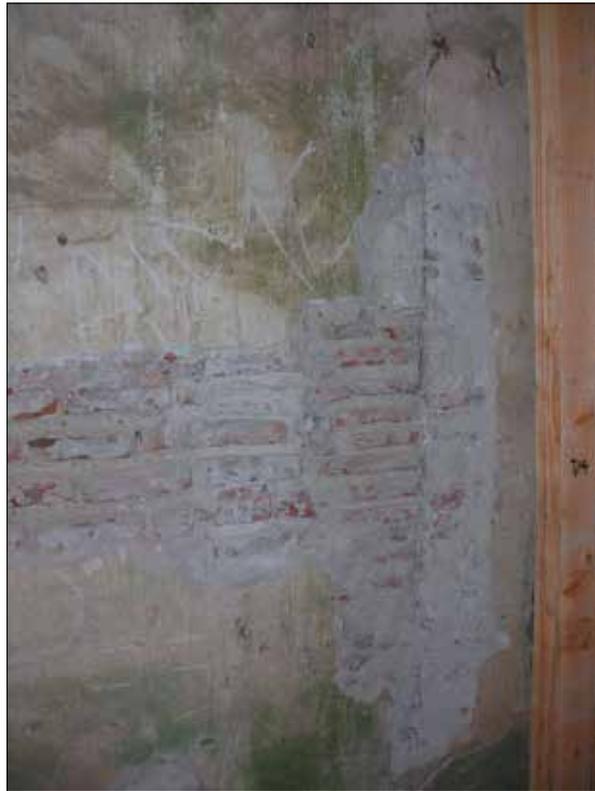
fig. 57

**Fig. 57** – USC 5039  
Cliché de J.-L. PIAT, Hadès, 2005

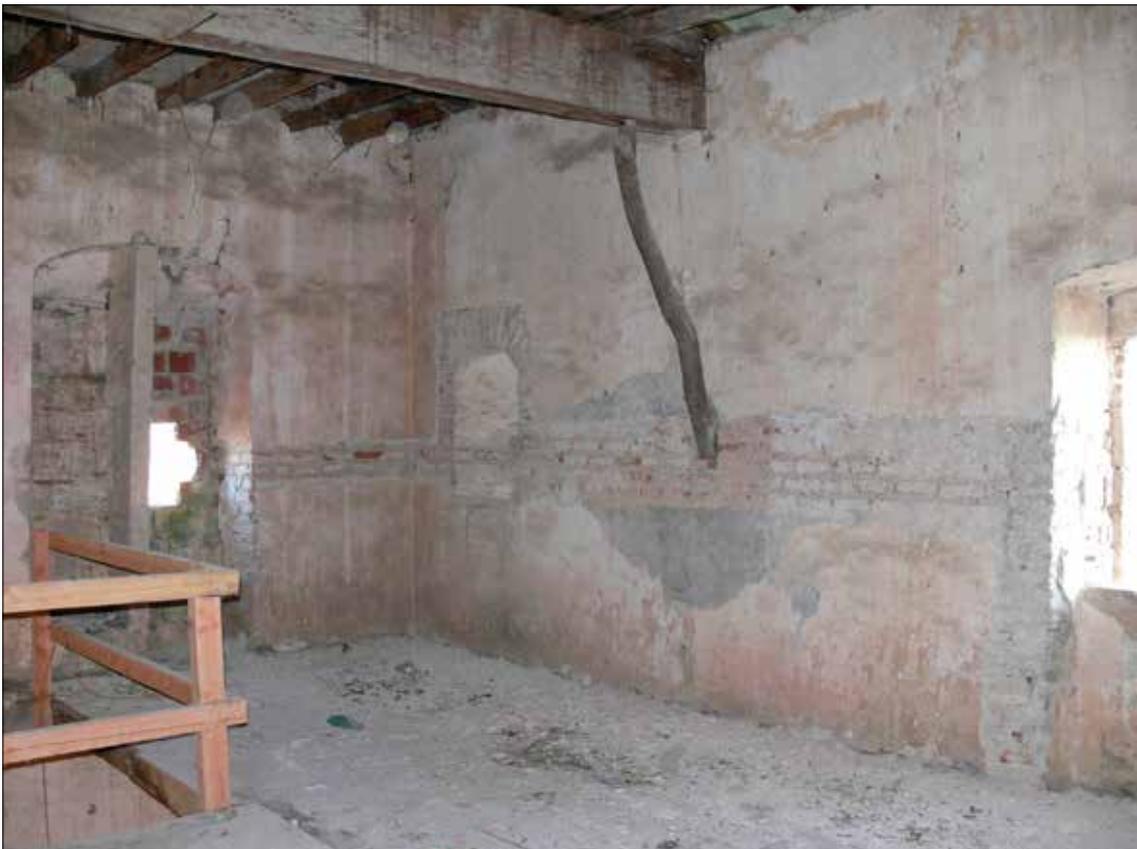
fig. 58

**Fig. 58** – USC 5030  
Cliché de J.-L. PIAT, Hadès, 2005

Au deuxième étage, le parement (**fig. 58**) est constitué de briques d'assises régulières liées par du mortier de chaux contenant du sable et du gravier (**USC 5030**). L'ensemble est recouvert par un chaulage. Il couvre également deux types d'enduit de mortier de surface lisse et gris.

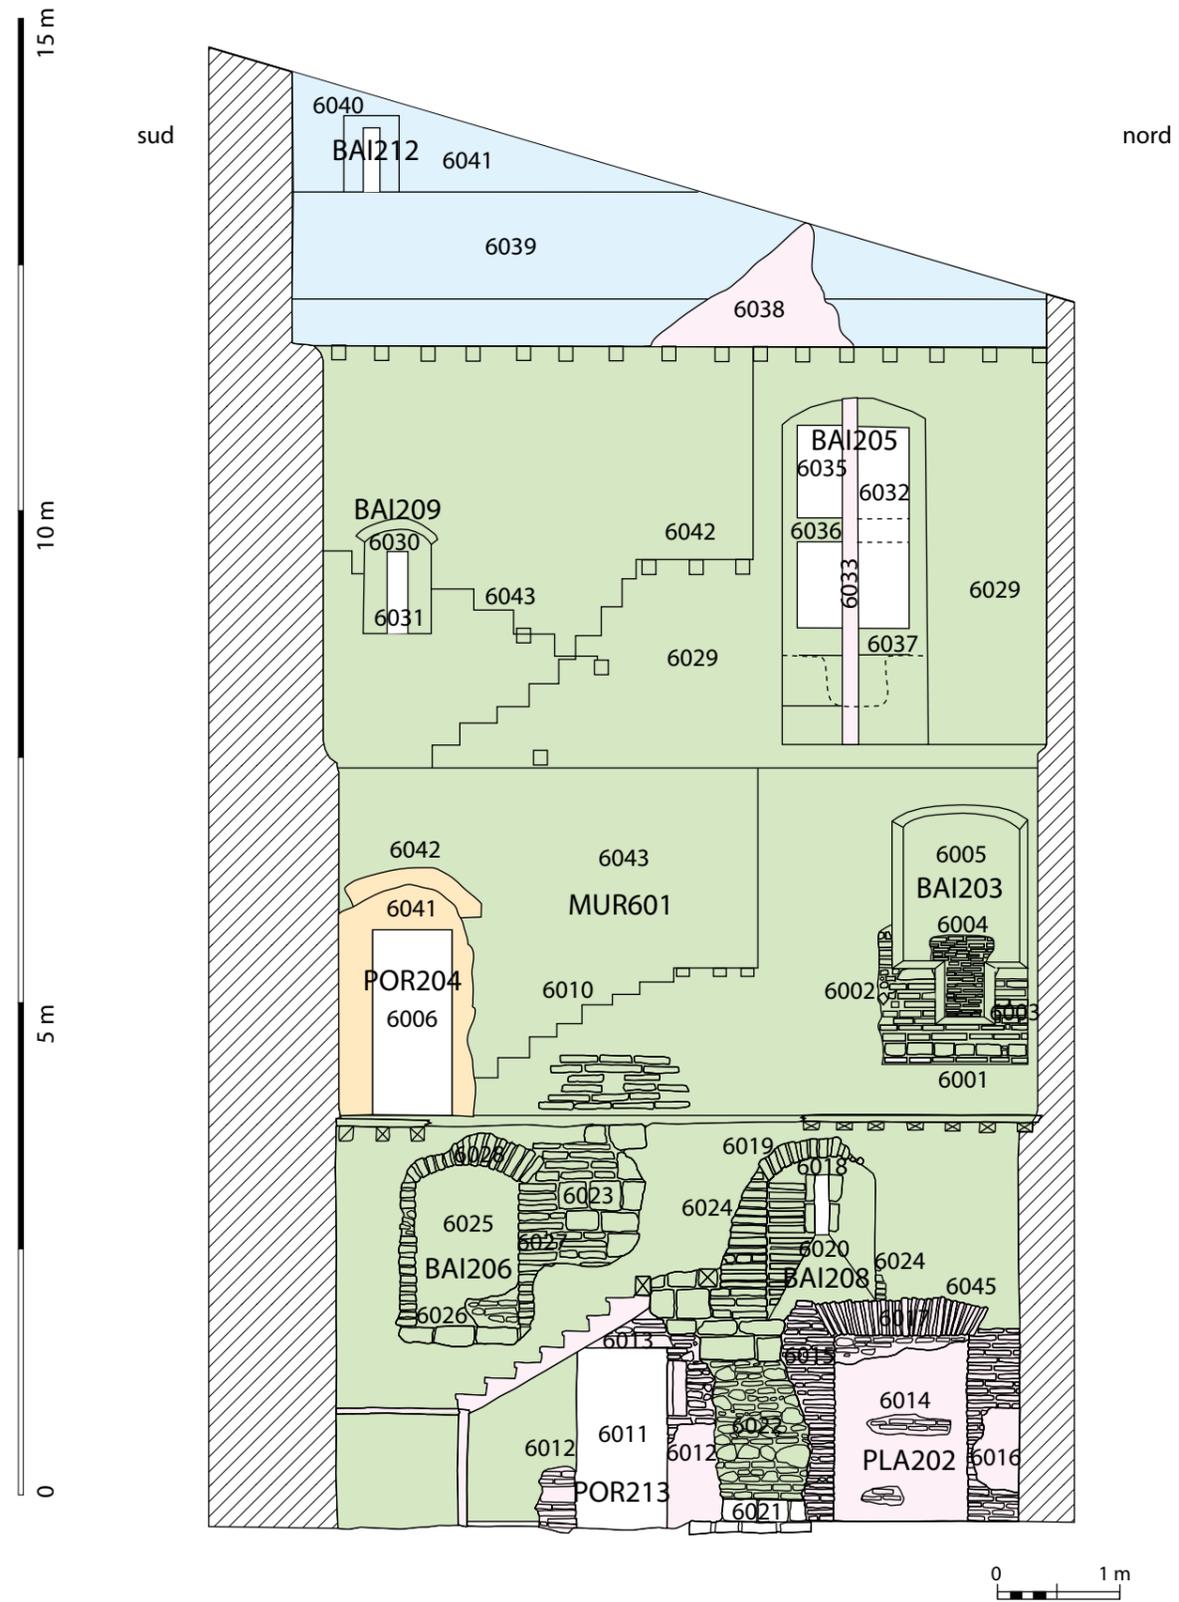
**Fig. 59** – Proposition de phasage du mur intérieur ouest  
 Relevés de J.-L. PIAT, J. BOULFIE et S. MAGES, Hadès 2005, DAO de D. DELAGE et A. LEGAZ, Hadès, 2015

### 3.1.2.2. Le mur intérieur ouest (**fig. 59**)

Un soubassement en moyen appareil de pierres taillées calcaires (**USC 6021**) supporte le mur intérieur occidental. Il se perçoit sur deux assises entre la porte 213 et le placard 202. Au-dessus du soubassement, dans la même zone, le parement est construit à partir de briques et moellons calcaires (**USC 6022** ; **fig. 60**). Le reste du parement du rez-de-chaussée est constitué de pierres de taille calcaires en moyen appareil (**USC 6023** ; **fig. 61**).

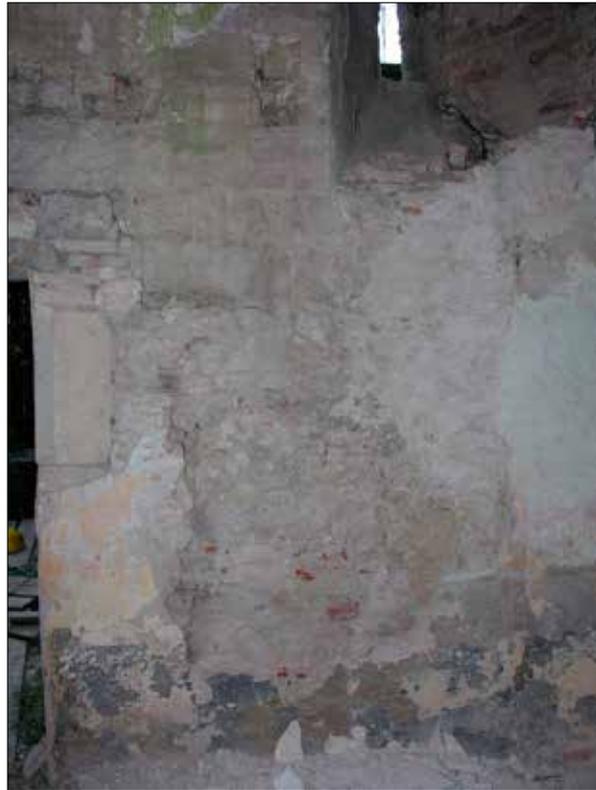
fig. 60

**Fig. 60** – USC 6022  
Cliché de J.-L. PIAT, Hadès, 2005

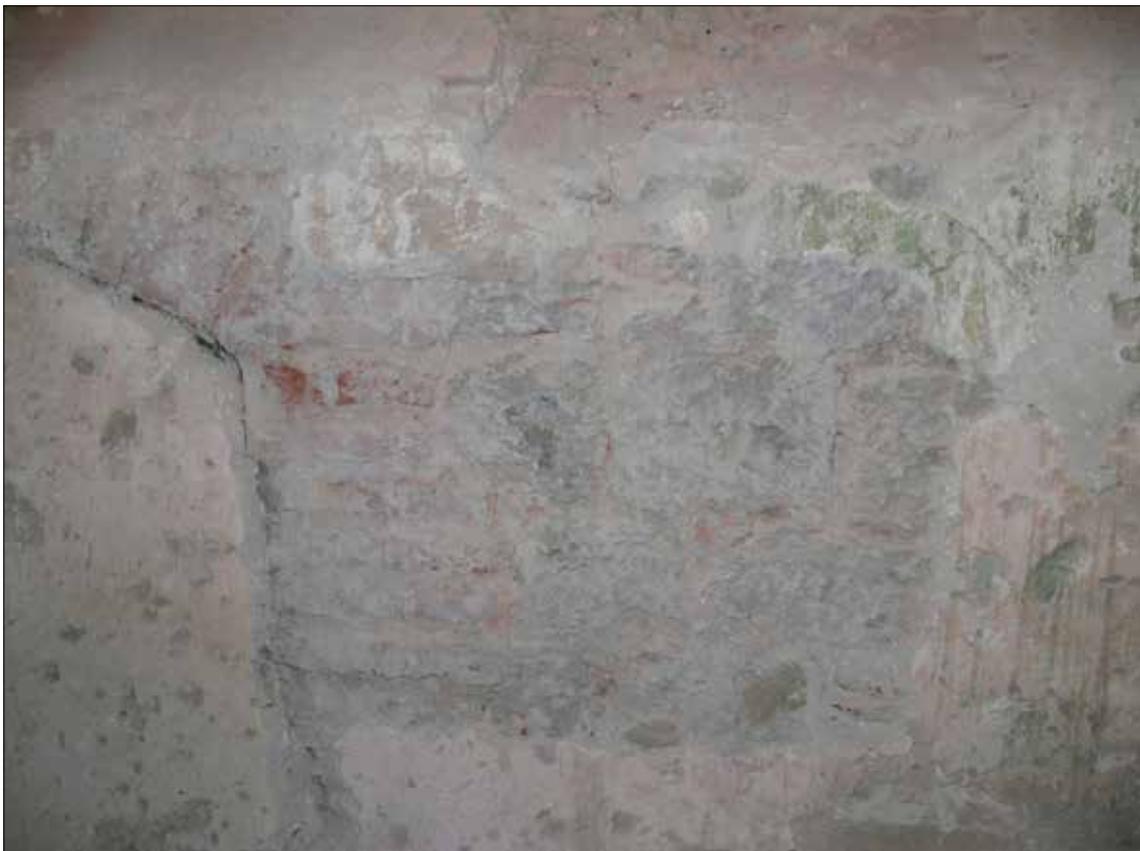
fig. 61

**Fig. 61** – USC 6023  
Cliché de J.-L. PIAT, Hadès, 2005

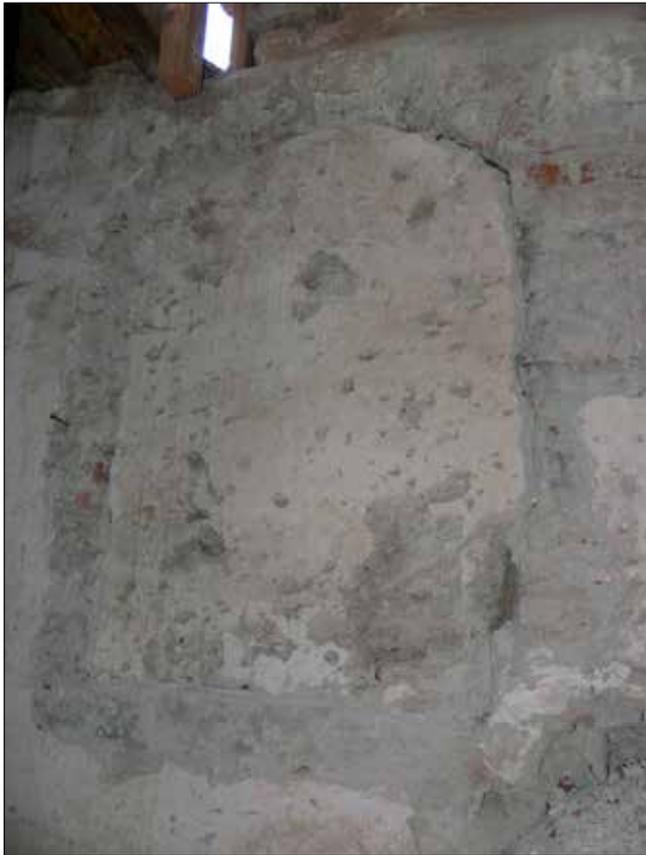
fig. 62

**Fig. 62** – Baie 206  
Cliché de J.-L. PIAT, Hadès, 2005

L'encadrement intérieur des baies 206 (**fig. 62**) et 208 (**fig. 63**) est constitué de piédroits en briques assisées et d'un arc surbaissé (**USC 6024** et **USC 6027**). La baie 206 a été bouchée par des briques et des pierres liées par du mortier (**USC 6025**).

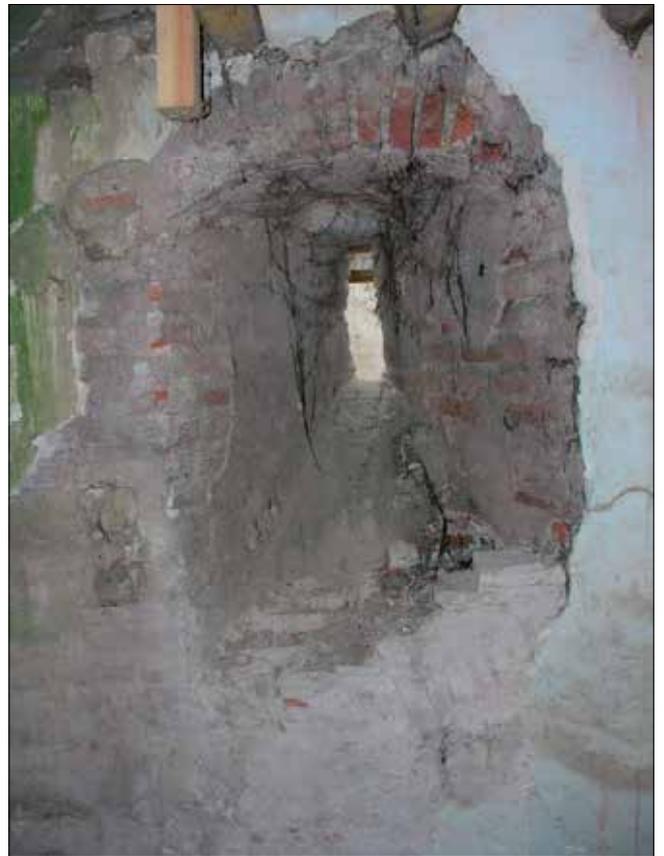
fig. 63

**Fig. 63** – Baie 208  
Cliché de J.-L. PIAT, Hadès, 2005

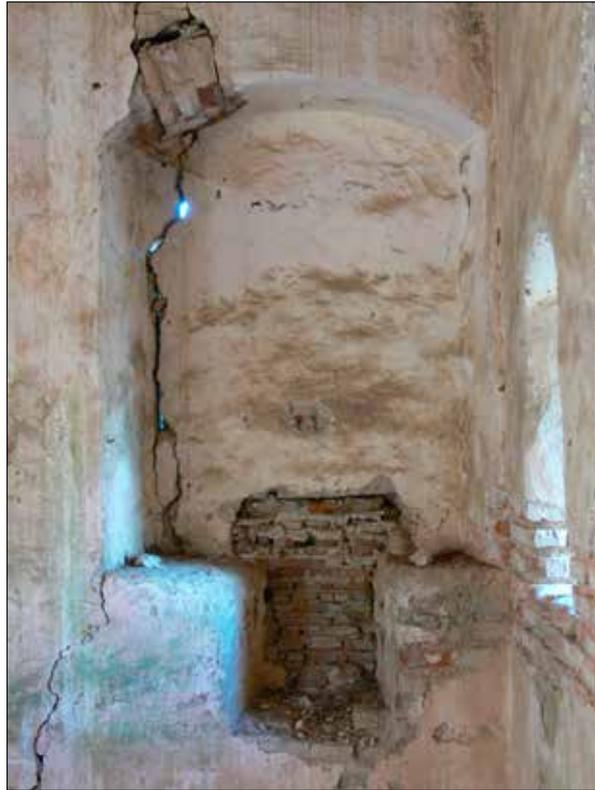
fig. 64

**Fig. 64** – Baie 203  
Cliché de J.-L. PIAT, Hadès, 2005

Au premier étage, la baie 203 présente deux coussièges (**USC 6002** et **USC 6003**) face à face dans son embrasure (**USC 6001**) qui permettent de l'attribuer à la fin du Moyen Âge ou au tout début de l'époque moderne (**fig. 64**). Ils sont en briques et marqué par un petit ressaut en saillie sur l'assise supérieure. Cette baie est bouchée partiellement par des briques (**USC 6004**) et en partie par un chaulage (**USC 6005**). Le parement est marqué par les ancrages (**USC 6010**) de l'ancienne volée d'escalier en bois. On observe huit marches ainsi qu'un palier soutenu par trois chevrons (**fig. 65**).

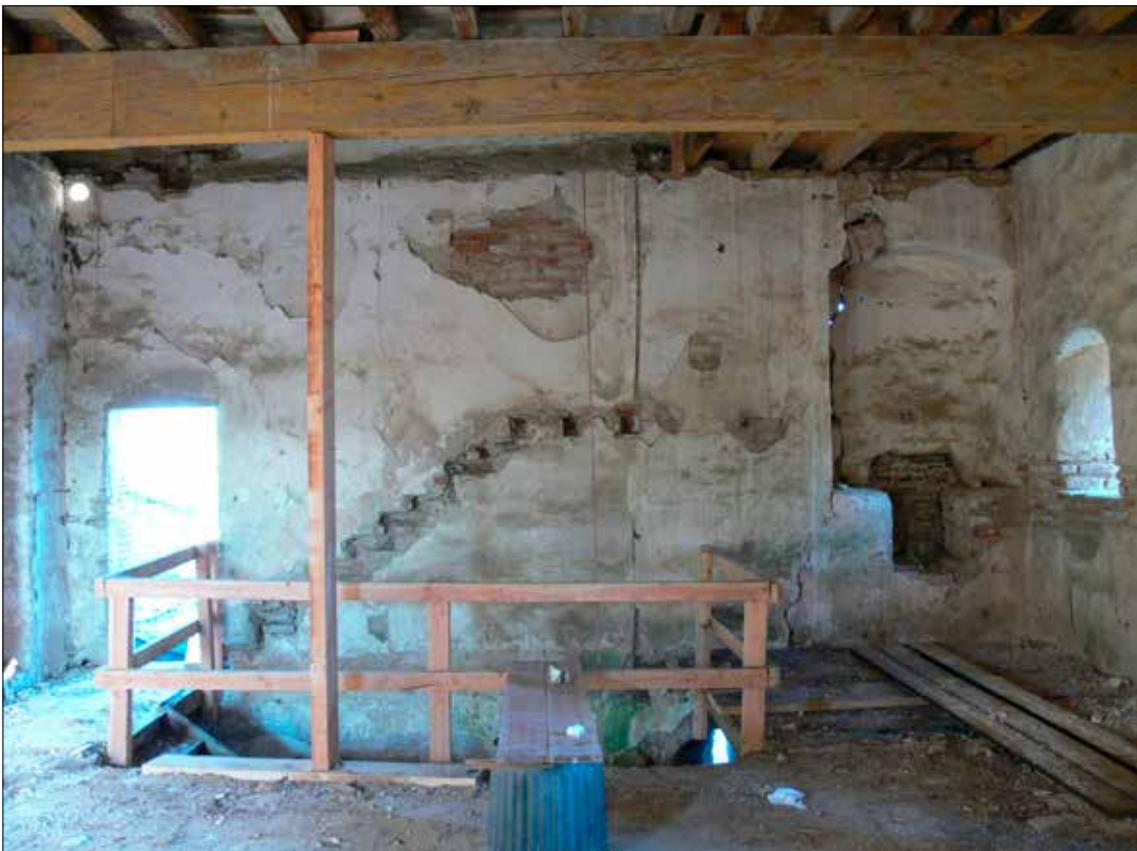
fig. 65

**Fig. 65** – USC 6010  
Cliché de J.-L. PIAT, Hadès, 2005

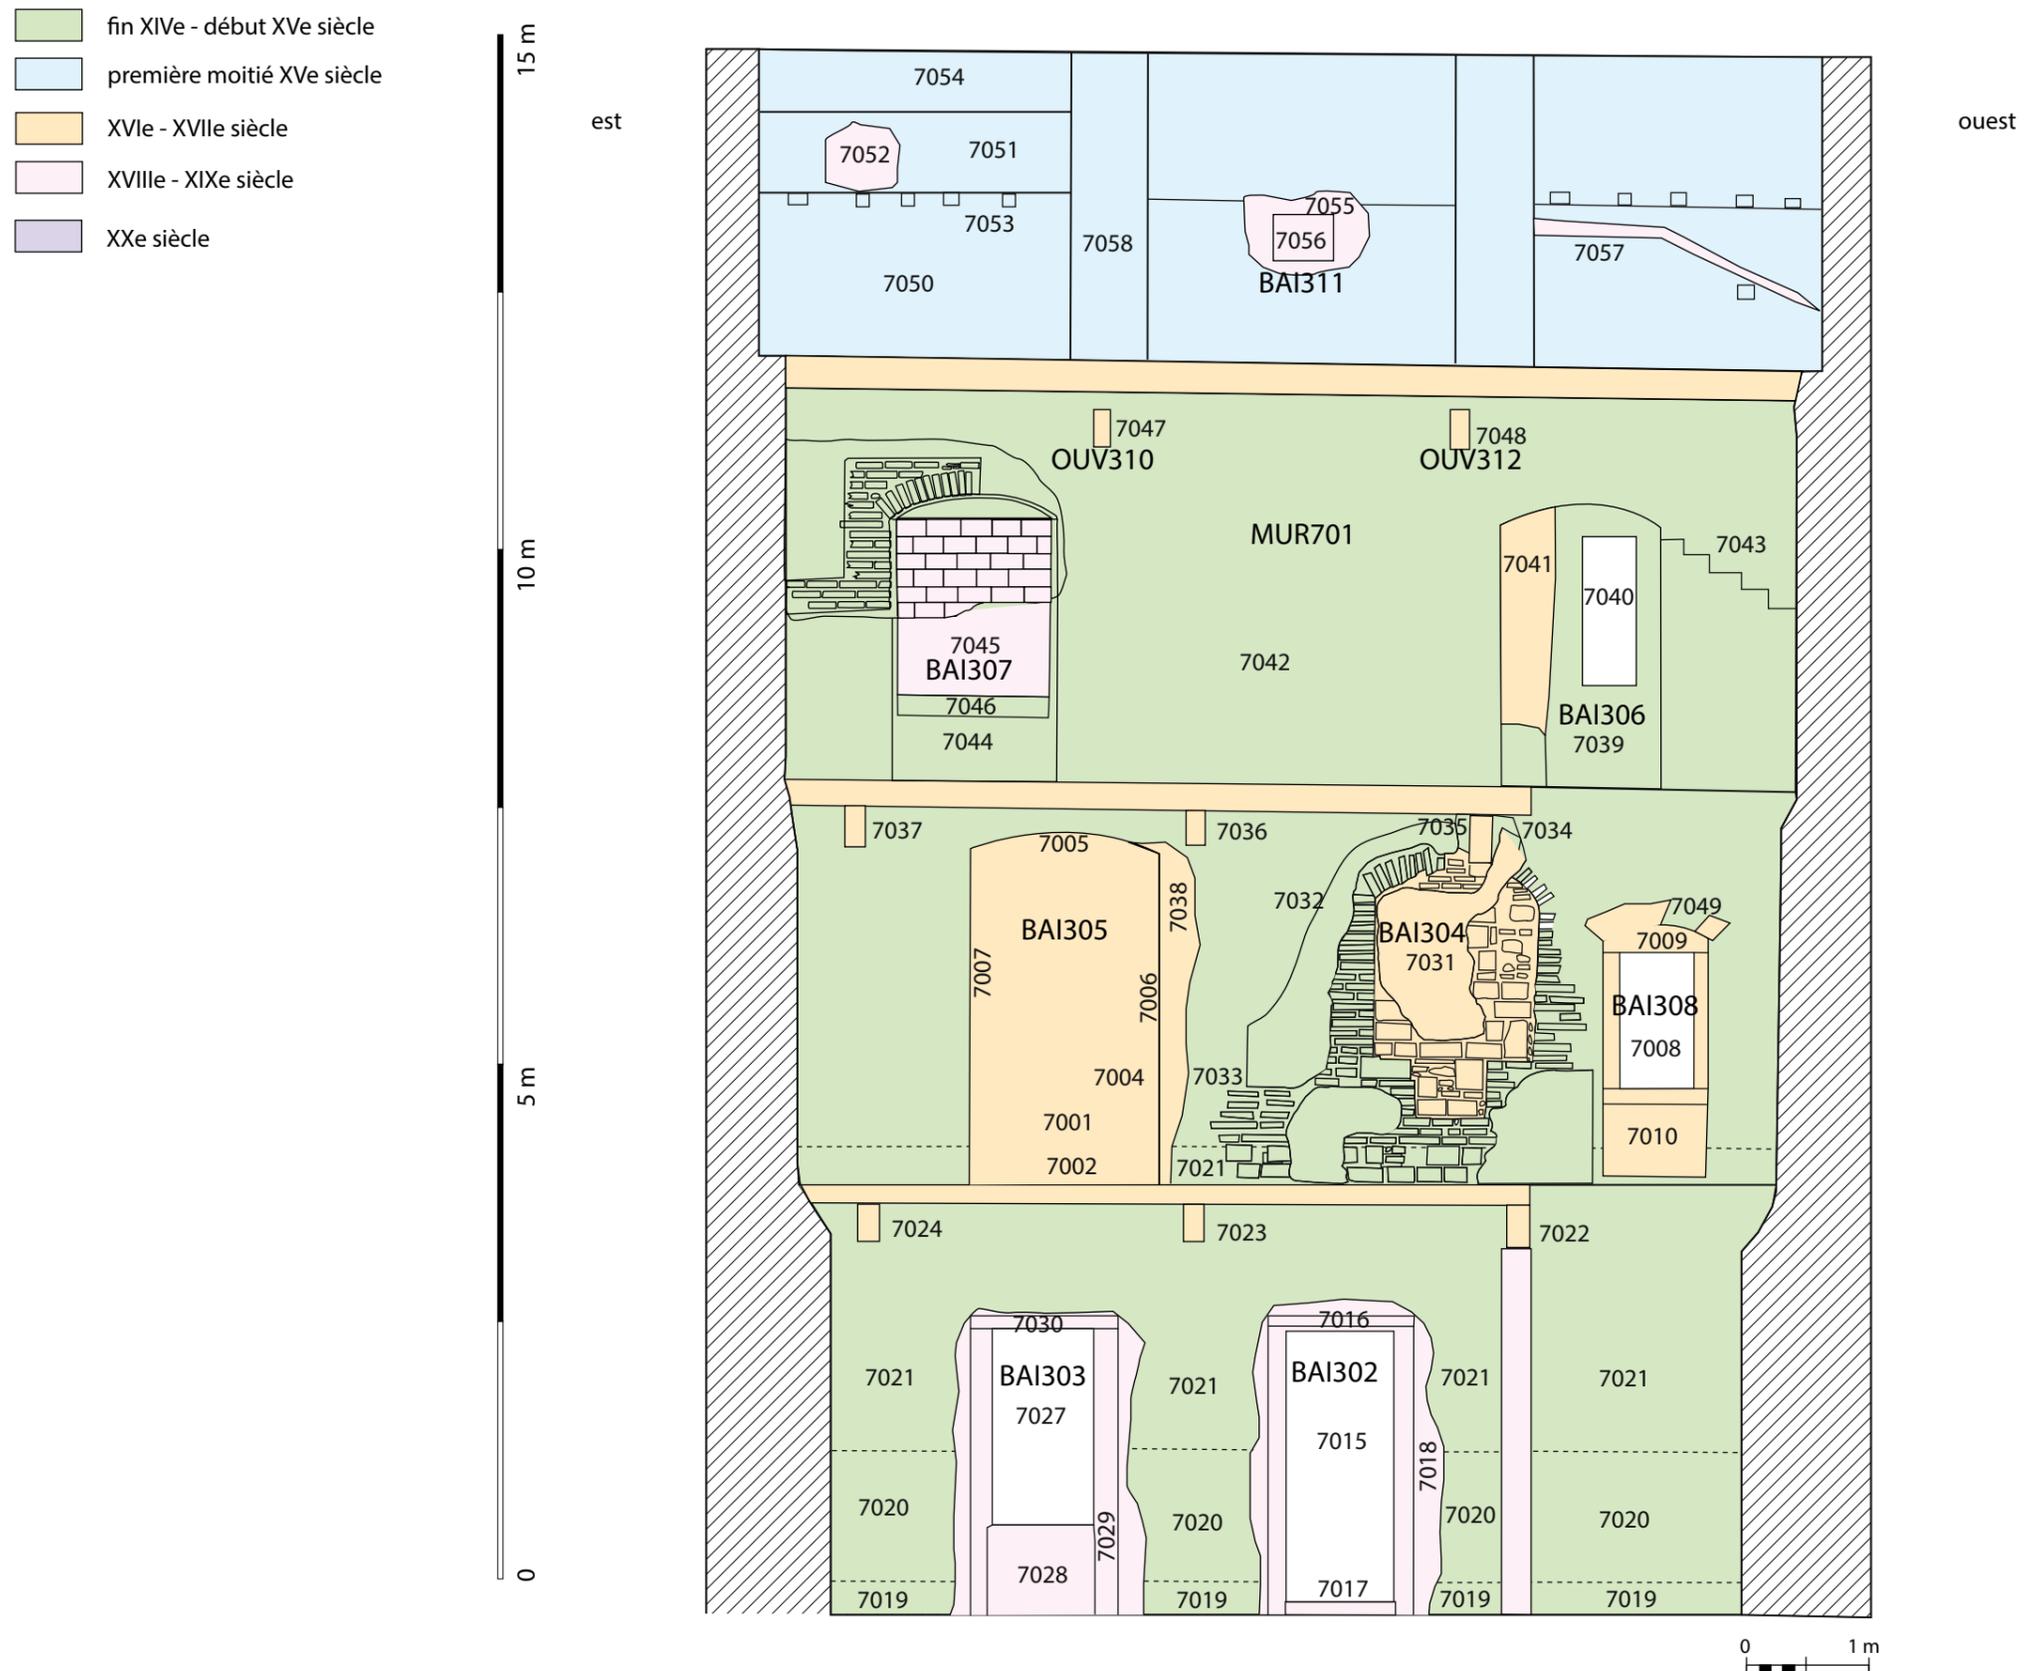
Fig. 69 – Proposition de phasage du mur intérieur sud  
 Relevés de J.-L. PIAT, J. BOULFIE et S. MAGES, Hadès 2005, DAO de D. DELAGE et A. LEGAZ, Hadès, 2015

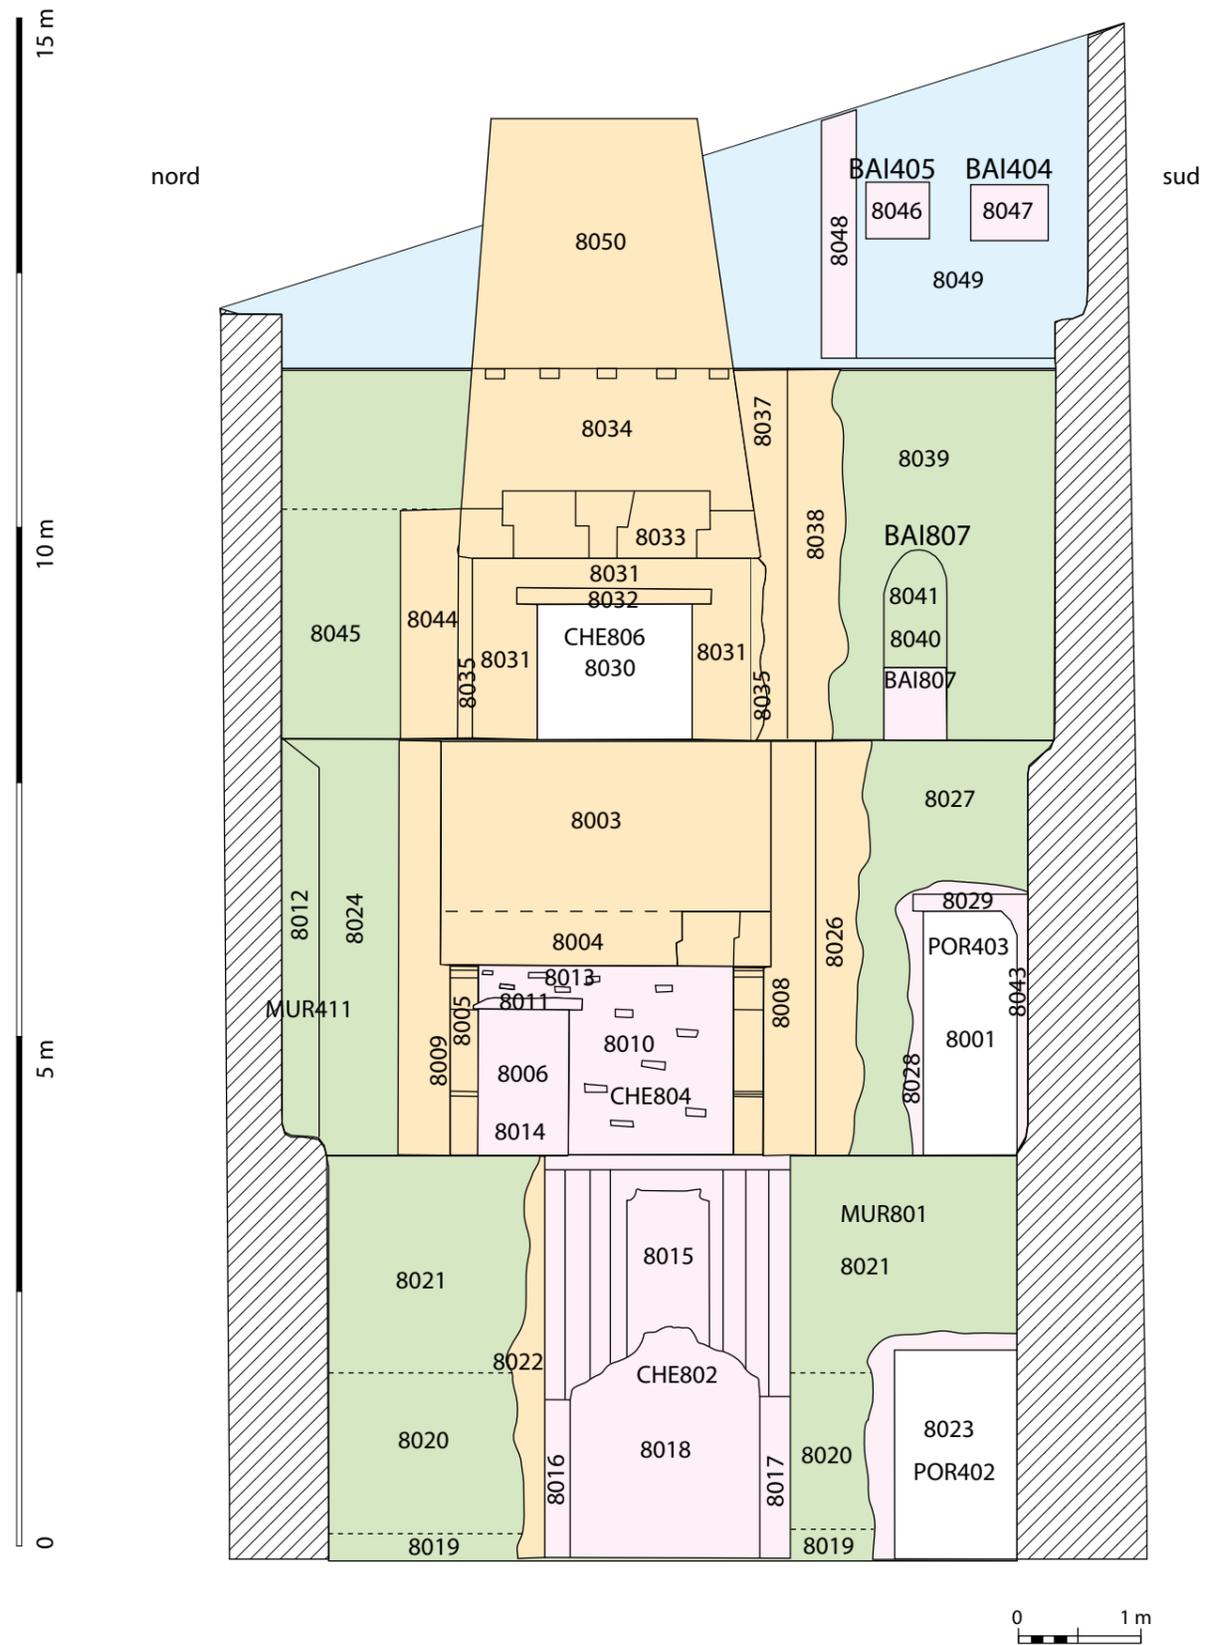
**Fig. 79** – Proposition de phasage du mur intérieur est  
 Relevés de J.-L. PIAT, J. BOULFIE et S. MAGES, Hadès 2005, DAO de D. DELAGE et A. LEGAZ, Hadès, 2015

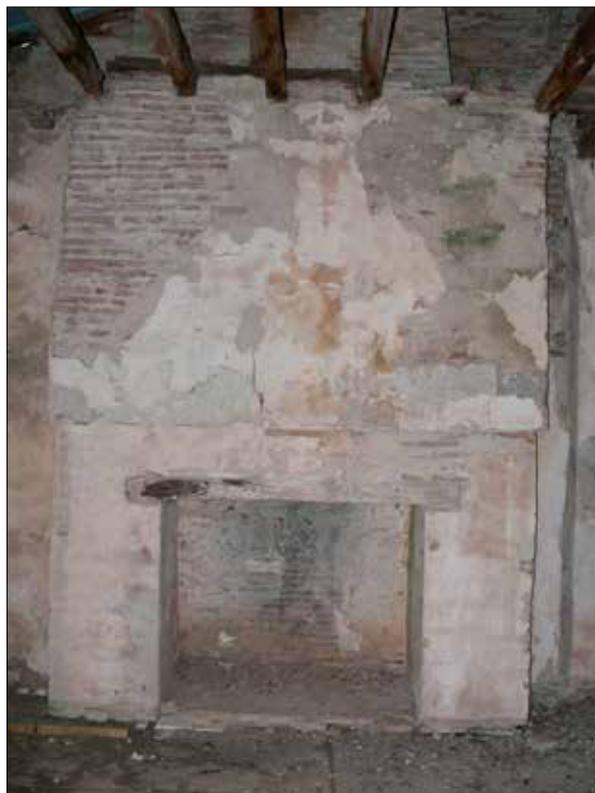
fig. 83

**Fig. 83** – Cheminée 806  
Cliché de J.-L. PIAT, Hadès, 2005

La cheminée du deuxième étage (CHE 806) semble aussi avoir subi un rétrécissement (fig. 83). En effet, les piédroits (USC 8031), en briques, sont très larges et soutiennent un linteau de bois (USC 8032) surmonté par un autre linteau en pierres appareillées (USC 8033) qui correspondent à la cheminée initiale. Au-dessus, le manteau de cette première cheminée est construit en briques (USC 8034), tandis que ses piédroits (USC 8035) sont en calcaire taillé et sont entourés d'une surépaisseur du parement en briques (USC 8037 et USC 8044), comme ceux de la cheminée 804. L'USC 8037 est coupée par le plancher des combles.
