# HADES

RELEVÉ ÉTUDE D'IMPACT

## TOUR LACASSAGNE Boé LOT-ET-GARONNE

RAPPORT FINAL D'OPÉRATION ARCHÉOLOGIQUE  
BAS MOYEN ÂGE  
NOVEMBRE 2015

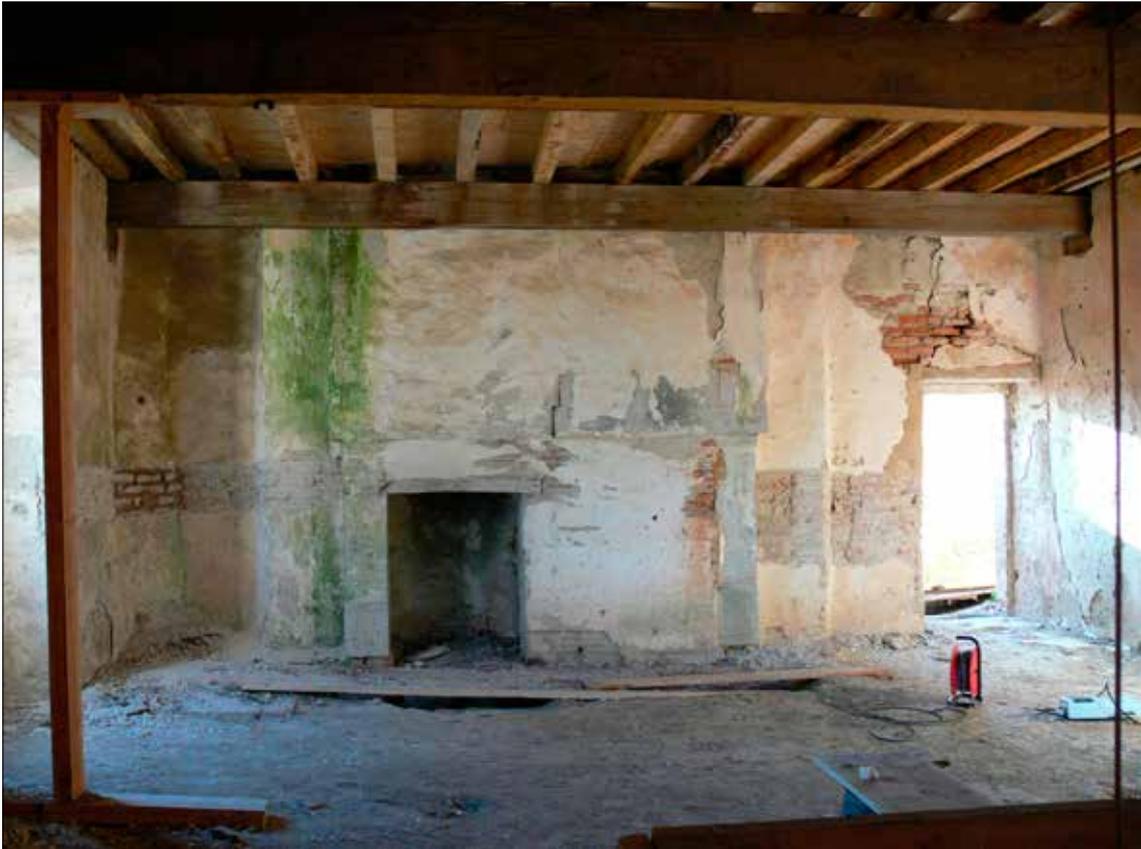
fig. 86

**Fig. 86** – Vue d'ensemble du premier étage, mur intérieur est  
Cliché de J.-L. PIAT, Hadès, 2005

Au premier étage (fig. 86), l'USC 8027, composée de briques assisées liées par un mortier contenant des graviers, occupe la partie méridionale du mur tandis que l'USC 8024 (fig. 87), de même facture, et apparemment chaîné avec l'USC 8009 par l'intermédiaire de briques fines, prend place dans la partie septentrionale du mur. La porte 403 qui s'ouvre dans l'USC 8027 semble avoir subi une modification puisque qu'elle ne dispose que d'un seul piédroit, l'USC 8043 (fig. 88), en calcaire taillé et briques présentant une feuillure et l'amorce d'un arc en briques coupé par le linteau en bois (USC 8029). À gauche, le tableau est constitué de l'USC 8028, zone de reprise dans le parement 8027. Au deuxième étage (fig. 89), une baie que l'on peut attribuer à la fin du XIV<sup>e</sup> ou au début du XV<sup>e</sup> siècle, apparaît dans l'USC 8039 : il s'agit de la **baie 807** (fig. 90) encadrée par deux piédroits en pierres et briques assisées portant une feuillure périphérique. Le sommet de cette baie est un arc brisé en claveaux de briques. Une allège (USC 8042) maçonnée en brique complète la baie 807 tan-

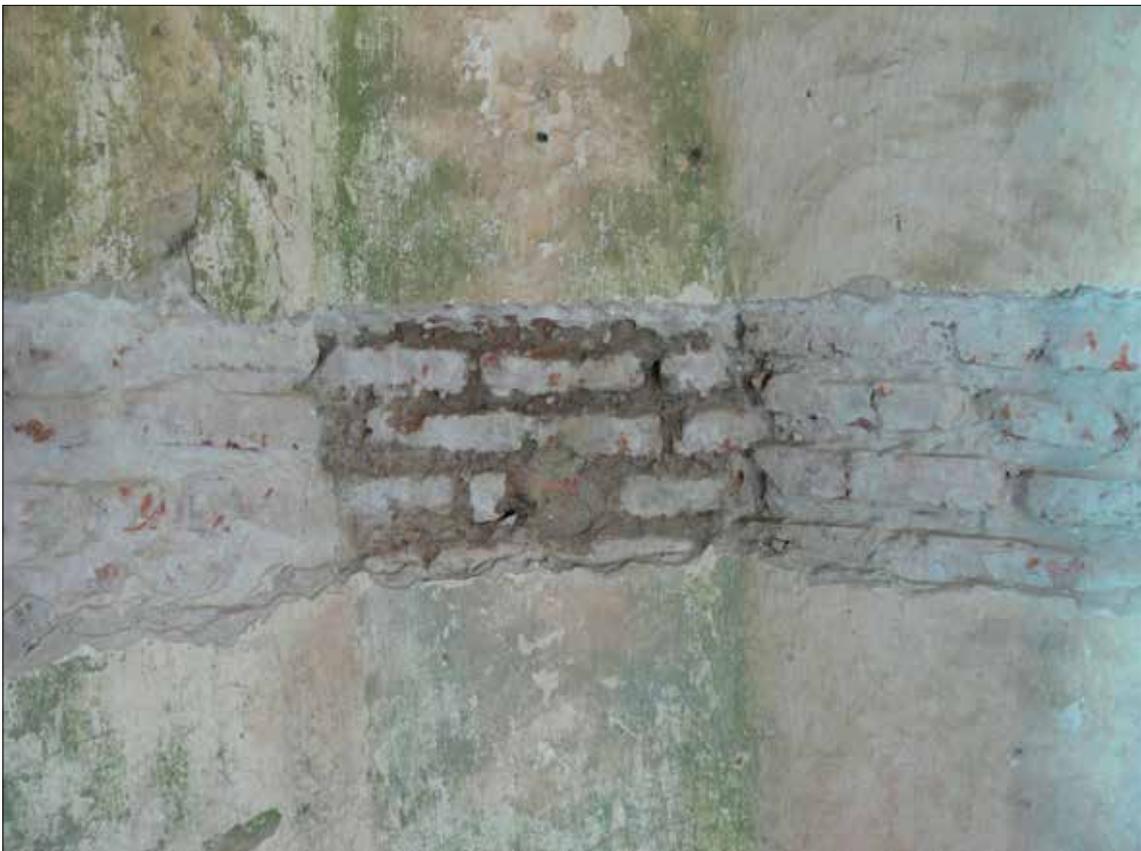
fig. 87

**Fig. 87** – USC 8024  
Cliché de J.-L. PIAT, Hadès, 2005

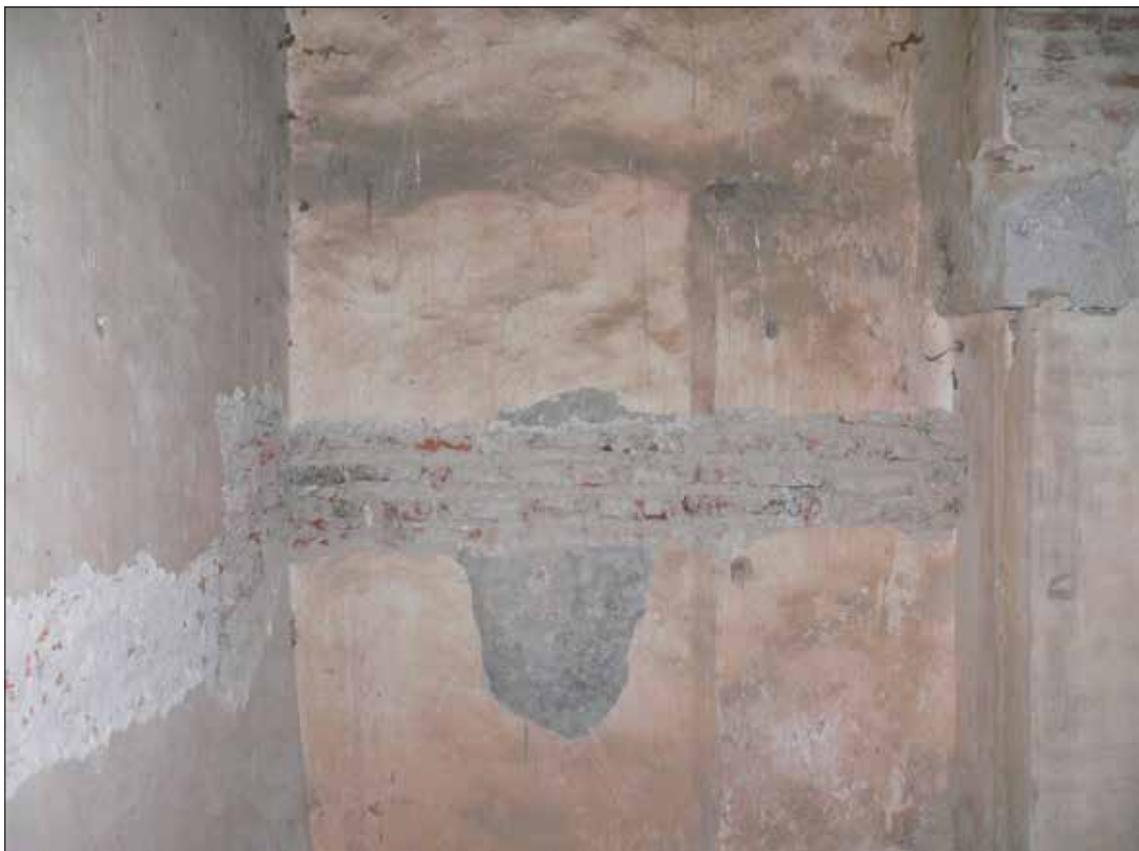
fig. 91

**Fig. 91** – USC 8045  
Cliché de J.-L. PIAT, Hadès, 2005

dis que l'USC 8041, en briques mécaniques, est venue boucher son ouverture. À ce niveau, les USC 8039 et USC 8045 (fig. 91), en briques assisées régulièrement, composent le parement auquel succède l'USC 8049 qui est le parement dans les combles, en briques régulièrement assisées, liées au mortier de chaux et recouvertes d'un enduit de mortier. Ce parement est contemporain de la surélévation de la tour de la première moitié du XV<sup>e</sup> siècle. Une cloison en ossature de bois et bouchage en briques assisées (USC 8048) s'appuie contre le parement 8049 qui est aussi traversé par le conduit d'évacuation des cheminées en briques (USC 8050).

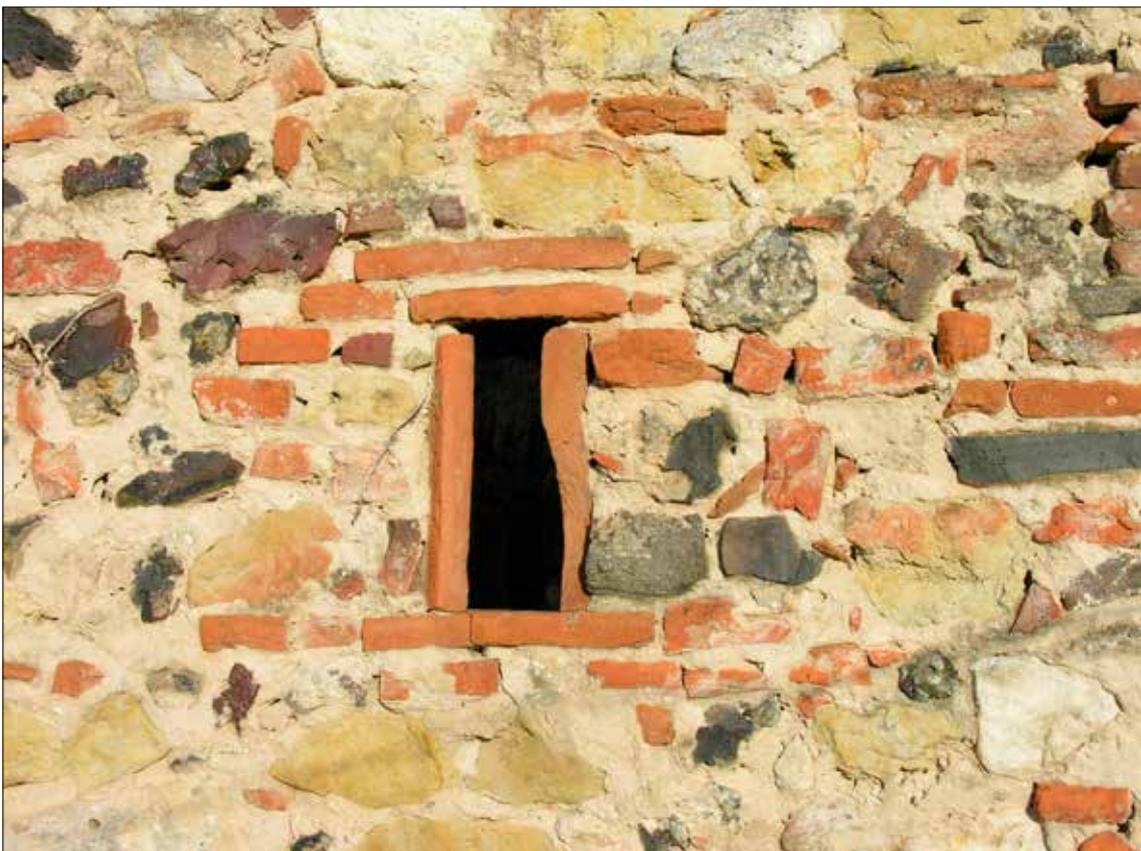
**Fig. 93** – USC 3075  
Cliché de J.-L. PIAT, Hadès, 2005

Au rez-de-chaussée de cette aile, trois petites ouvertures (USC 3075, USC 3076 et USC 3077 ; fig. 93 à 95) forment un alignement horizontal et évoquent des fentes de tir. Ce niveau est tout de même éclairé au sud par une fenêtre à linteau de bois et encadrement de pierres calcaires, le tout avec feuillure (USC 3074 ; fig. 96). L'USC 3079 qui s'ouvre au sommet du mur sud de cette aile et dont l'encadrement est en briques s'apparente plutôt à une lucarne à pigeon en raison de ses dimensions et de la présence d'une planche d'envol sur son appui en saillie (fig. 97).

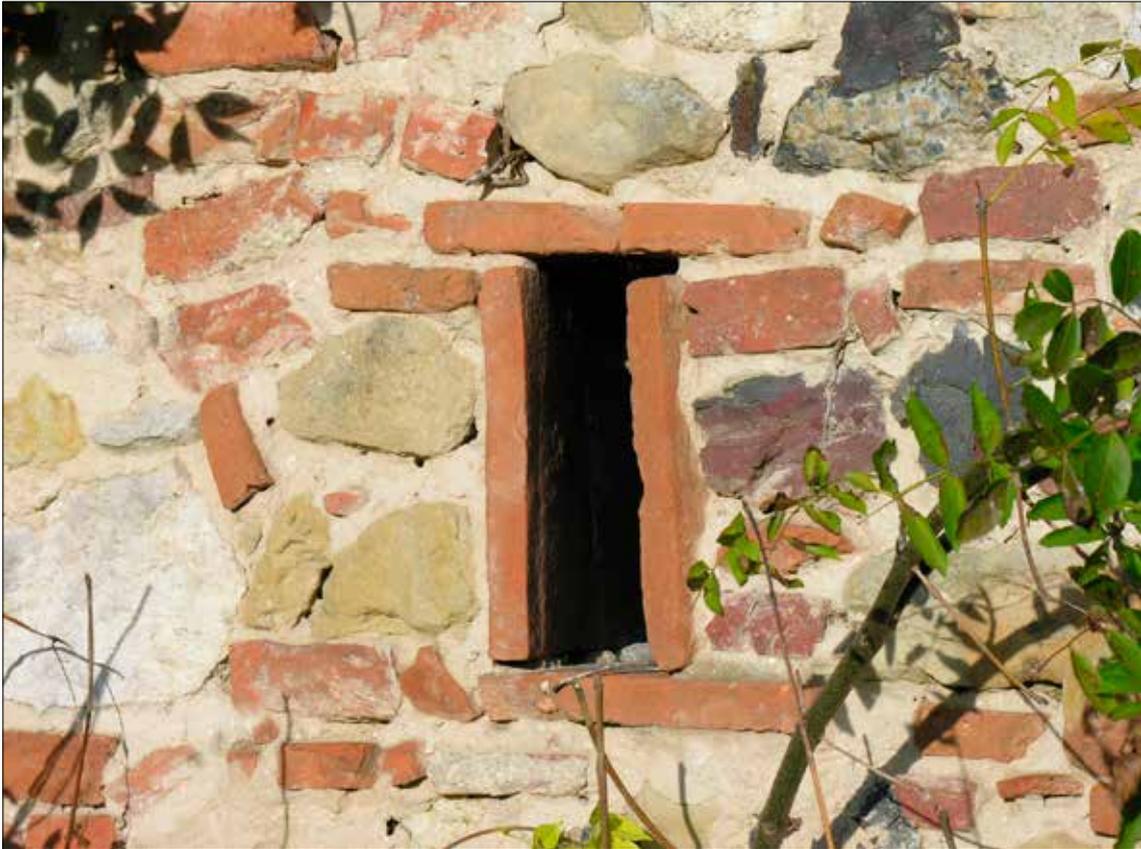
fig. 94

**Fig. 94** – USC 3076  
Cliché de J.-L. PIAT, Hadès, 2005

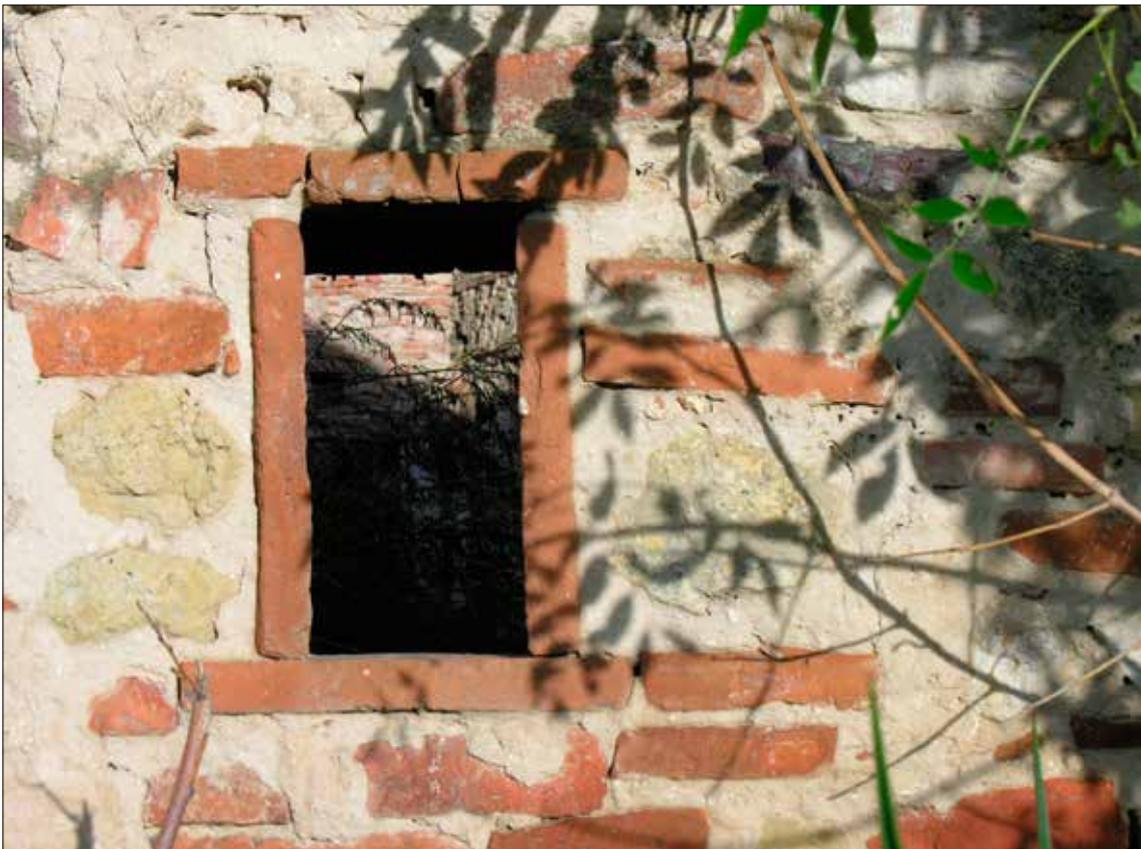
fig. 95

**Fig. 95** – USC 3077  
Cliché de J.-L. PIAT, Hadès, 2005

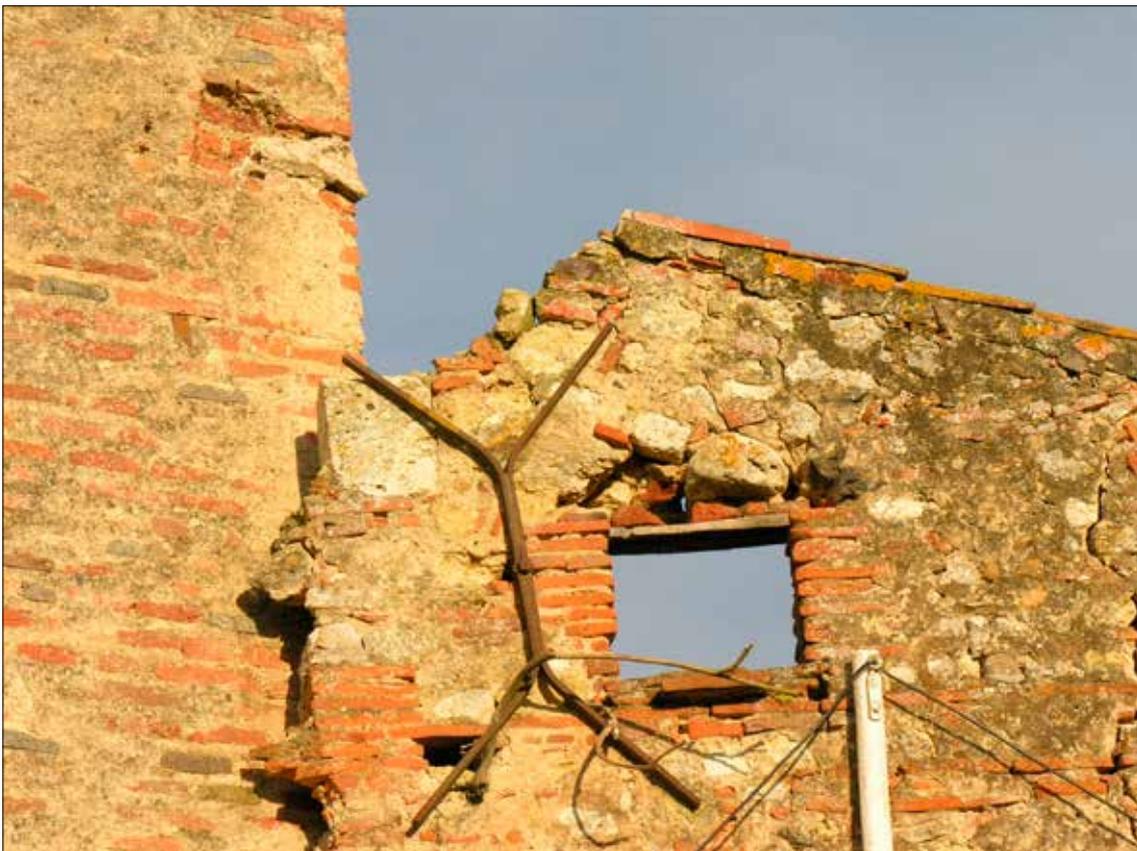
fig. 97

**Fig. 97** – USC 3079  
Cliché de J.-L. PIAT, Hadès, 2005

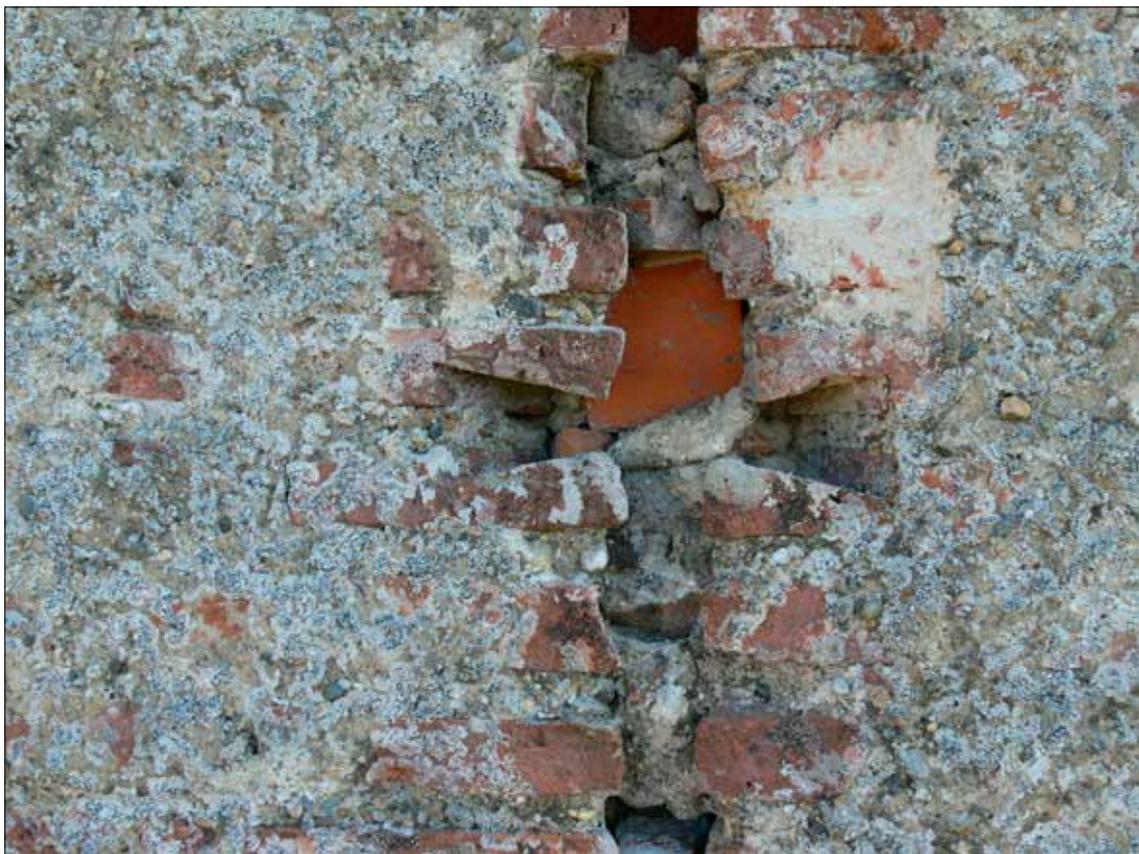
fig. 99

**Fig. 99** – Meurtrière 209 dans la façade ouest  
Cliché de J.-L. PIAT, Hadès, 2005

Le second étage présente des prestations de confort équivalentes : primitivement, il disposait d'un éclairage donné par quatre baies à coussiège et meneau sur les façades sud, ouest et nord et par deux fentes d'archères, l'une conservant une croix pattée (**fig. 99**), sur les façades nord et ouest. Une baie à l'ouest et une autre au sud conservent une traverse. À l'est, une porte, déjà évoquée, donnant peut-être sur une cage de latrine détruite, ainsi qu'une cheminée, refaite postérieurement, complètent ces aménagements d'origine.

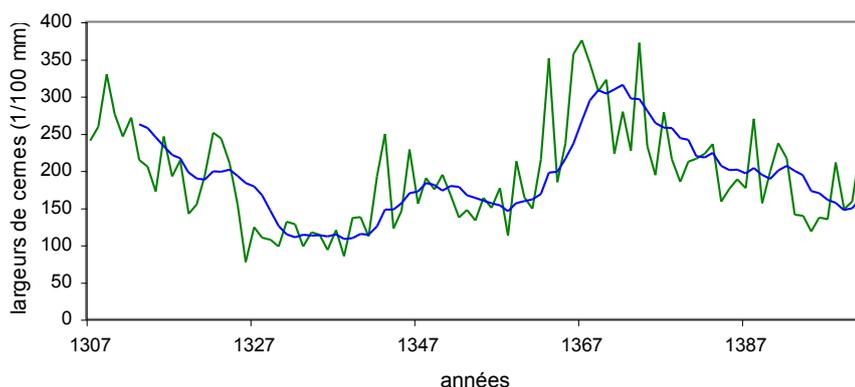
Figure 1 : patron de croissance d'un arbre, montrant le signal de haute fréquence (en vert) et le signal de moyenne fréquence (en bleu)

- le signal de haute fréquence, dont le pas de temps est annuel, représente les variations rapides (interannuelles) de la largeur des cernes et il est presque exclusivement lié aux conditions climatiques durant la saison de végétation.
- le signal de moyenne et basse fréquence dont le pas de temps varie de quelques années à plusieurs dizaines d'années est lié non seulement aux cycles et tendances climatiques mais aussi aux fluctuations des facteurs biotiques (déboisement, reforestation, etc...).

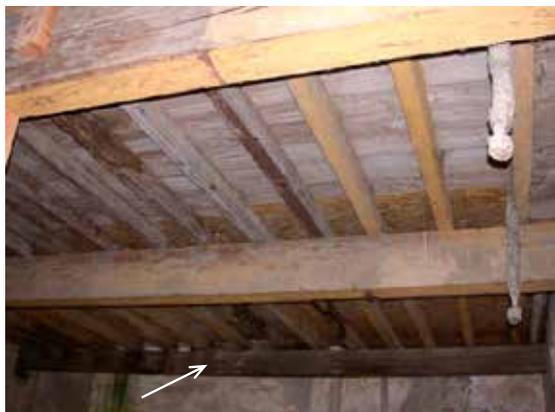
*Photo 1 : plafond du 1<sup>er</sup> étage*

Les poutres sont de section rectangulaire (env. 40 x 20 cm). Deux poutres et plusieurs solives du plafond du 1<sup>er</sup> étage sont peintes en jaune. Les observations effectuées sur le site (fentes du bois) suggèrent que chaque poutre correspond à une bille de sapin, sauf celle échantillonnée au RDC, qui est probablement taillée dans une demi - bille (fente de retrait d'un seul côté).

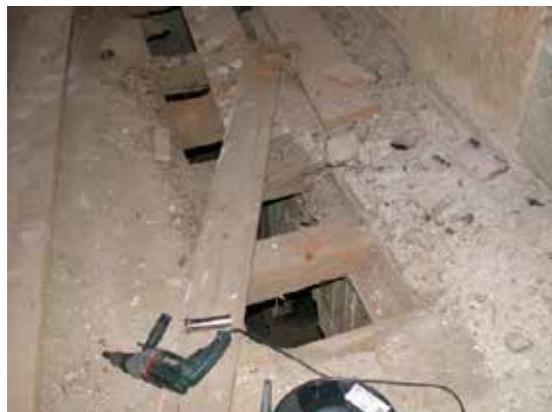
*Photo 2 : prélèvement sur une solive du plafond du RDC*

Les bois analysés sont tous en sapin (*Abies alba* Mill.). Un lot de 9 échantillons est constitué à travers les bois des 3 plafonds de la tour. Les prélèvements sont effectués en priorité sur les poutres, qui sont sélectionnées en fonction de leur accessibilité et des observations de terrain quant à leur appartenance à la période chronologique recherchée. Concrètement, une poutre incluse dans le mur au RDC est laissée de côté, de même qu'une poutre non peinte – constituant manifestement une réparation - du plafond du 1<sup>er</sup> étage (photo1). Des prélèvements sont également effectués sur deux solives (photo 2) et deux morceaux de solives cassées sont récupérés.

Les échantillons sont prélevés à l'aide d'une tarière. La liste des bois étudiés est présentée dans le tableau 1 et leur localisation est portée sur la figure 1. Les échantillons de bois sont surfacés et les séries de cernes mesurées avec une précision de 1/100 mm, sauf l'échantillon n°5 (une des solives cassées) qui n'a pu être surfacé car le bois était trop dégradé.

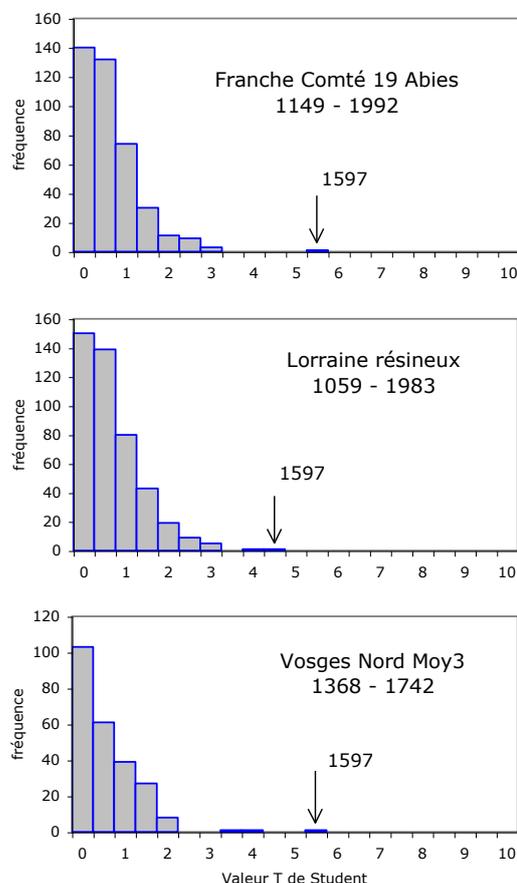
Figure 2: résultats de la comparaison de BoeM2 avec les références régionales

Les figures 2 et 3 présentent les résultats des recherches de synchronisme entre BoeM2 et les références.

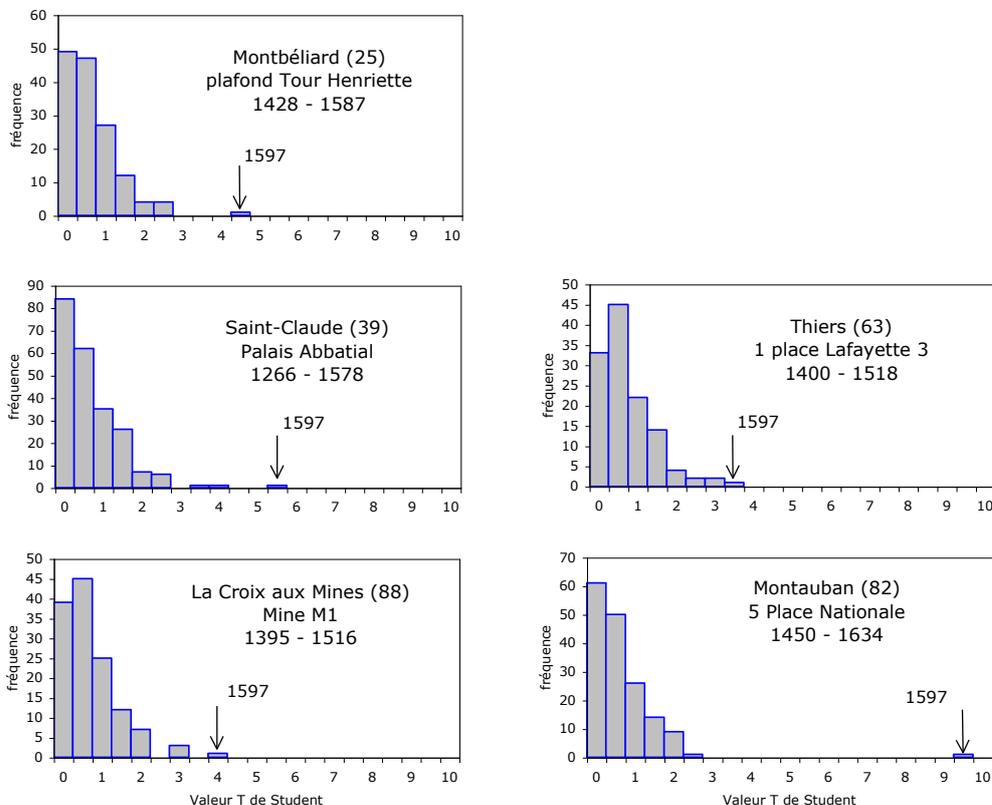
Figure 3 : résultats de la comparaison de BoeM2 avec les références locales

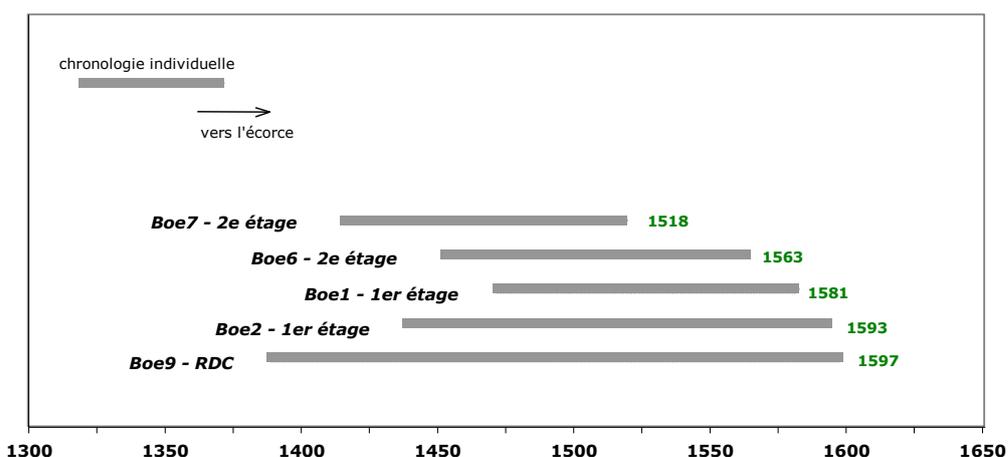
Le graphique de la figure 4 présente la position dans le temps des bois datés à la Tour Lacassagne. Chaque arbre est représenté par un rectangle plus ou moins allongé en fonction du nombre d'années qu'a duré sa vie (= nombre de cernes).

Figure 4 : présentation graphique des bois datés à la Tour Lacassagne.

Tous les bois étudiés sont des bois équarris et les dates obtenues sont donc des dates *post quem*. Cependant, l'étude de leur répartition (figure 4) permet de formuler quelques hypothèses concernant les phases d'abattage (Baillie, 1982).

Boe9 et Boe2 ont des dates *post quem* très proches (figure 4) et des vitesses de croissance semblables, ce qui suggère que la dimension des billes (ou demi-bille) était proche de la dimension des poutres et que peu de bois a été équarri. Cela signifie que la date d'abattage n'est sans doute pas très postérieure à la date *post quem* de 1597.

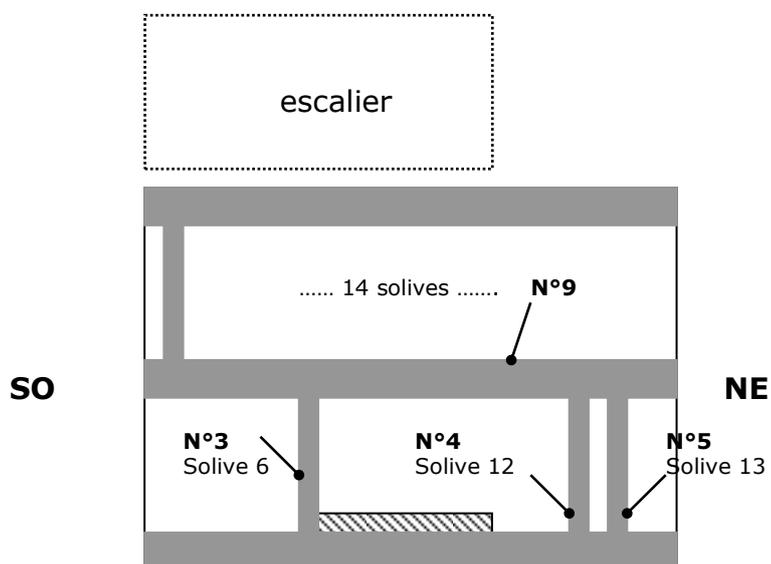
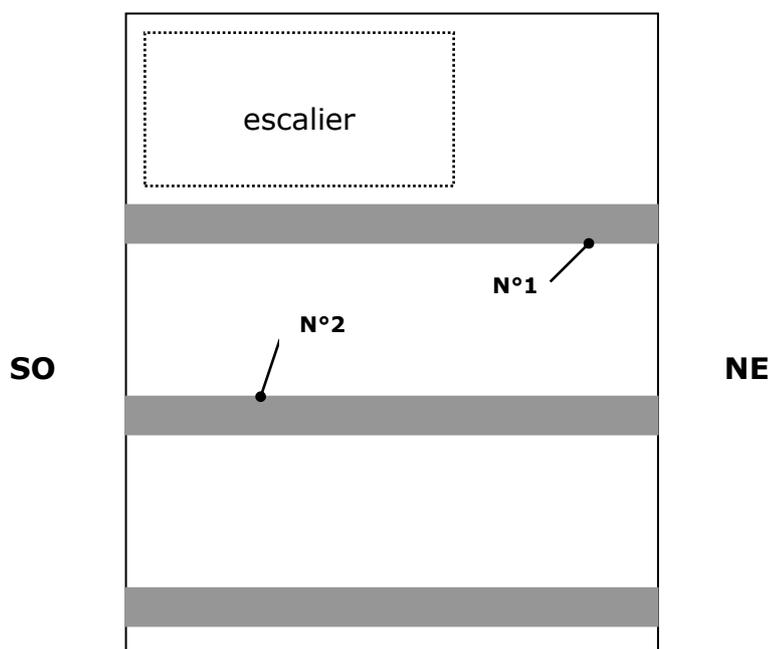
PLAFOND DU REZ DE CHAUSSEE

PLAFOND DU 1<sup>ER</sup> ETAGE

Figure 1a : schéma de localisation des prélèvements effectués sur les plafonds de la Tour Lacassagne (Boé, 47) – rez-de-chaussée et 1<sup>er</sup> étage

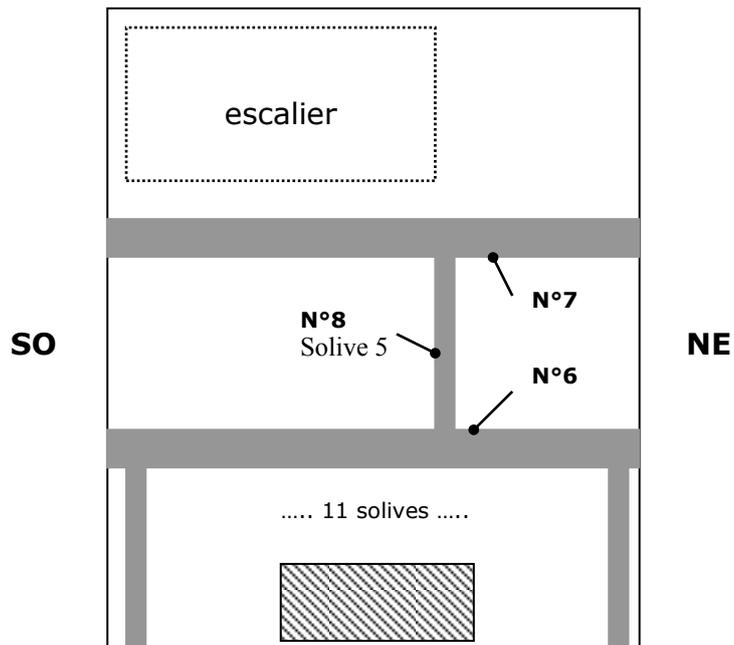
PLAFOND DU 2<sup>EME</sup> ETAGE

Figure 1b : schéma de localisation des prélèvements effectués sur les plafonds de la Tour Lacassagne (Boé, 47) - 2<sup>ème</sup> étage
