Les commanderies templières du Gers : étude archéologique

Volume 2 : Annexes

Plans, relevés et sources

Mémoire de Master II

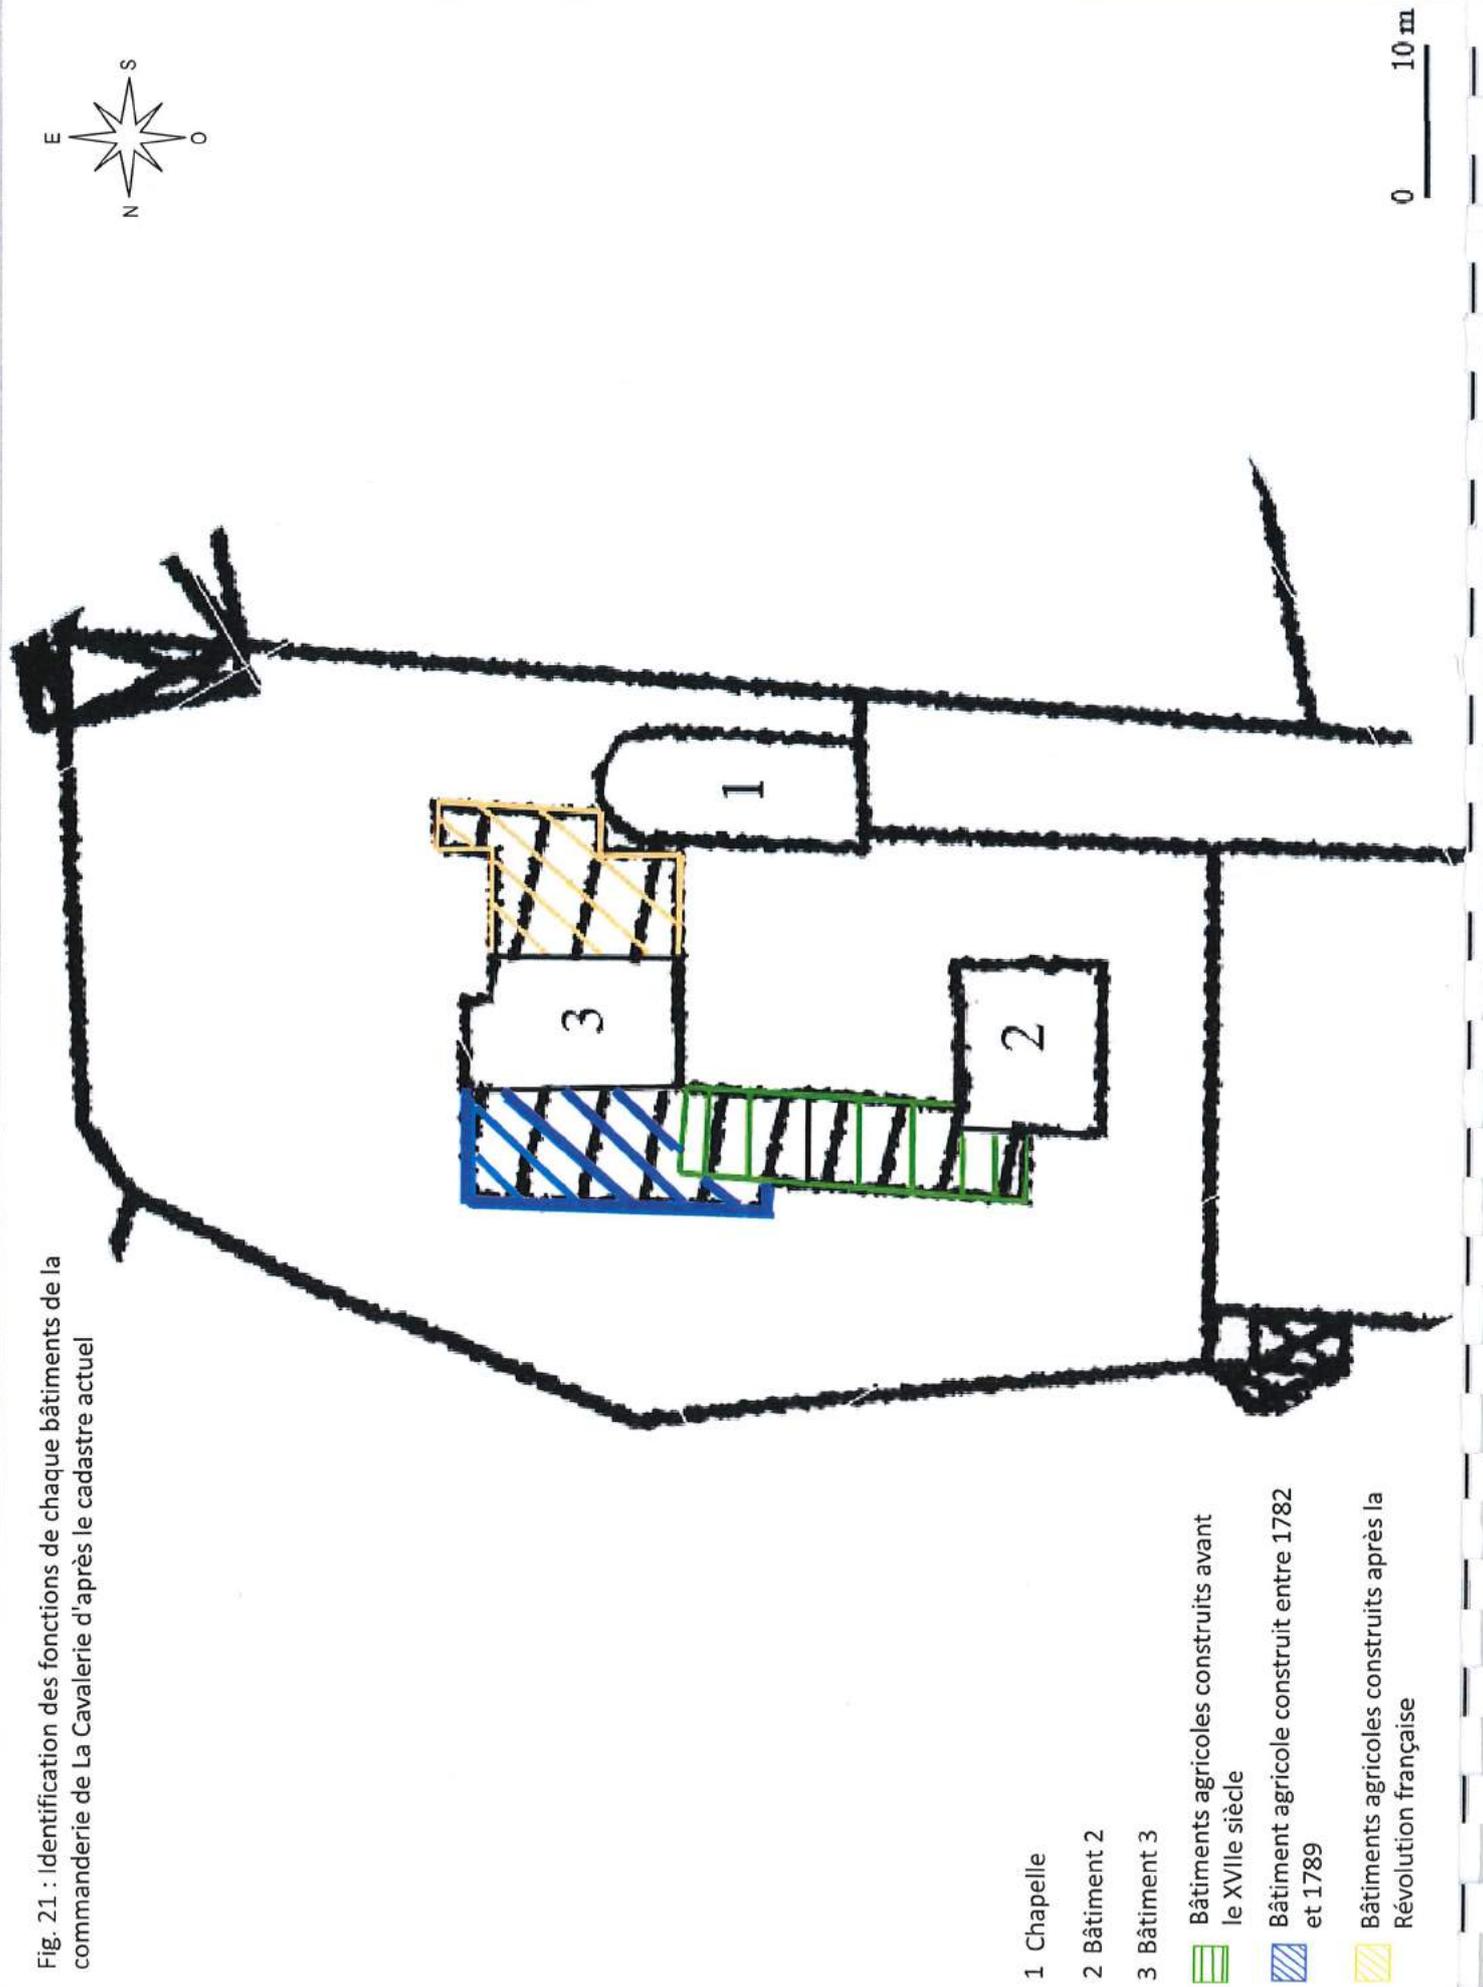
Fig. 2.1 : Identification des fonctions de chaque bâtiments de la commanderie de La Cavalerie d'après le cadastre actuel

1 Chapelle

2 Bâtiment 2

3 Bâtiment 3

Bâtiments agricoles construits avant le XVIIe siècle

Bâtiment agricole construit entre 1782 et 1789

Bâtiments agricoles construits après la Révolution française

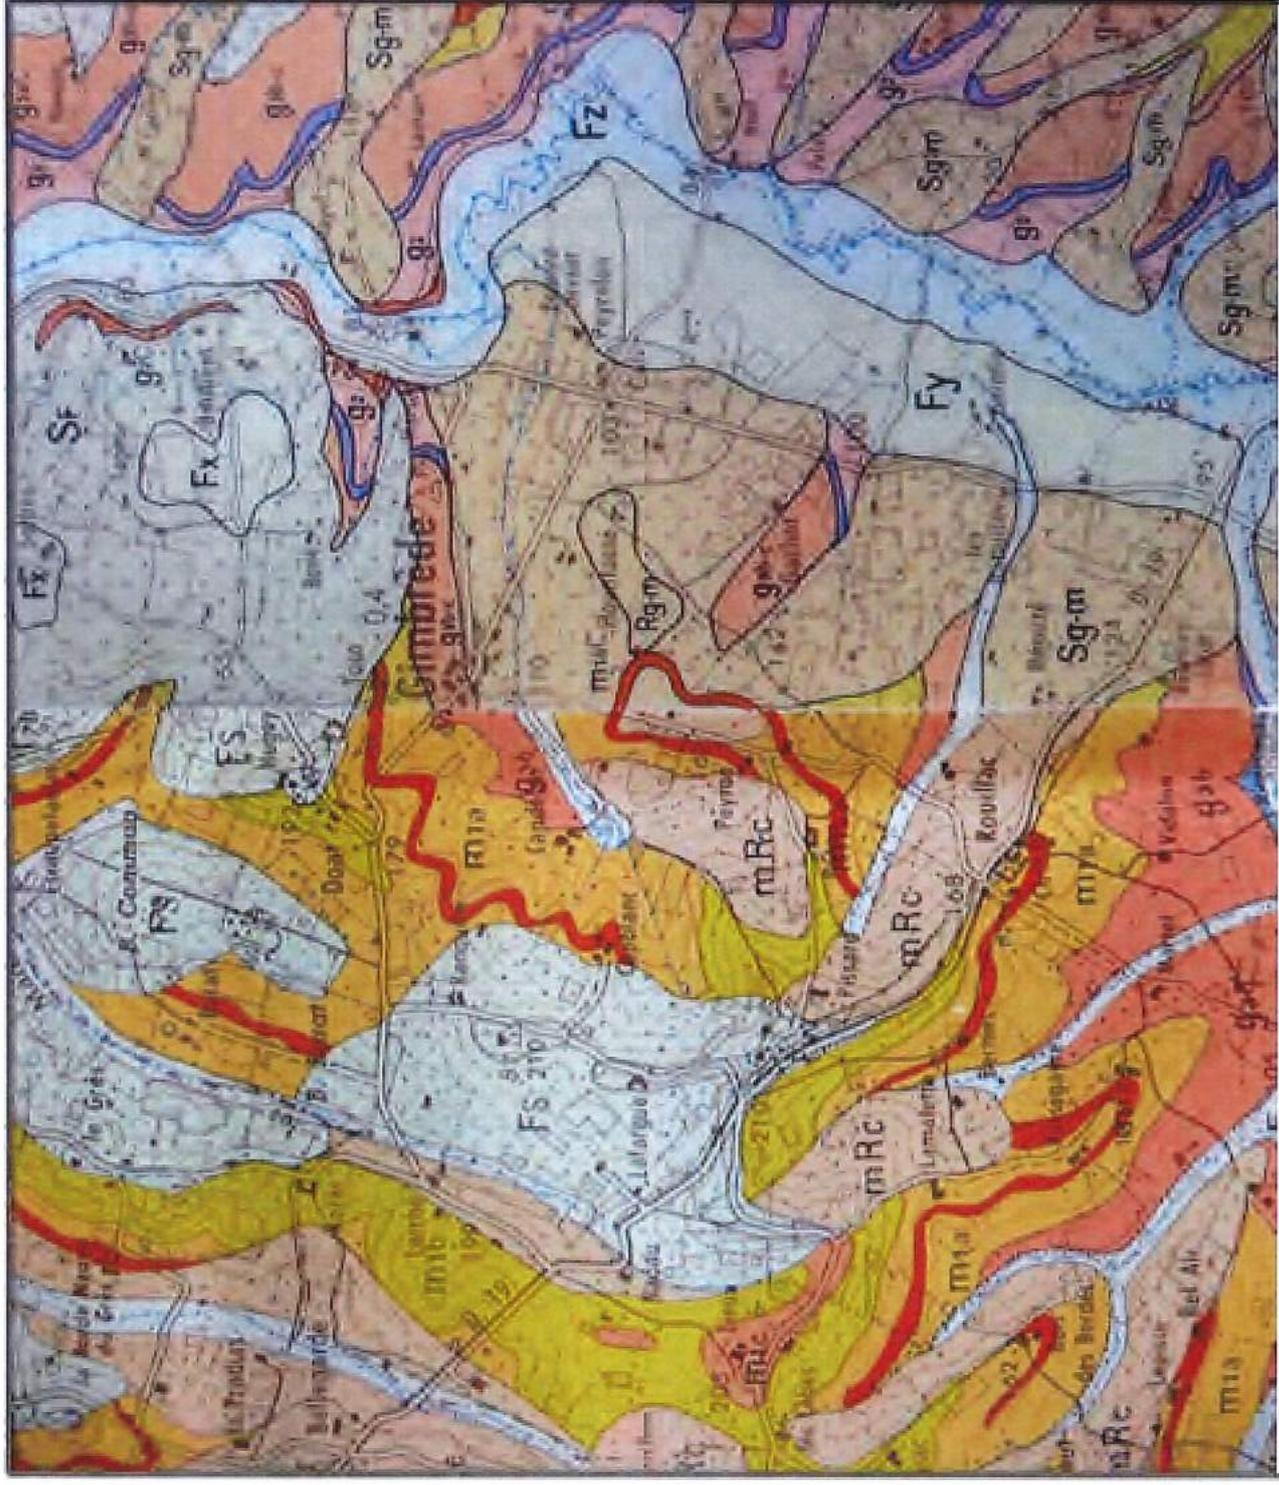
Fig. 122 : Carte géologique de Saint-Nicolas de la Grave (XIX-41), bureau de recherches géologiques
et minières, ministère du développement industriel et scientifique, 1/50.

g2c

g2c: banc de calcaire roux
ou ocre parfois très mar-
neux, épais et dur

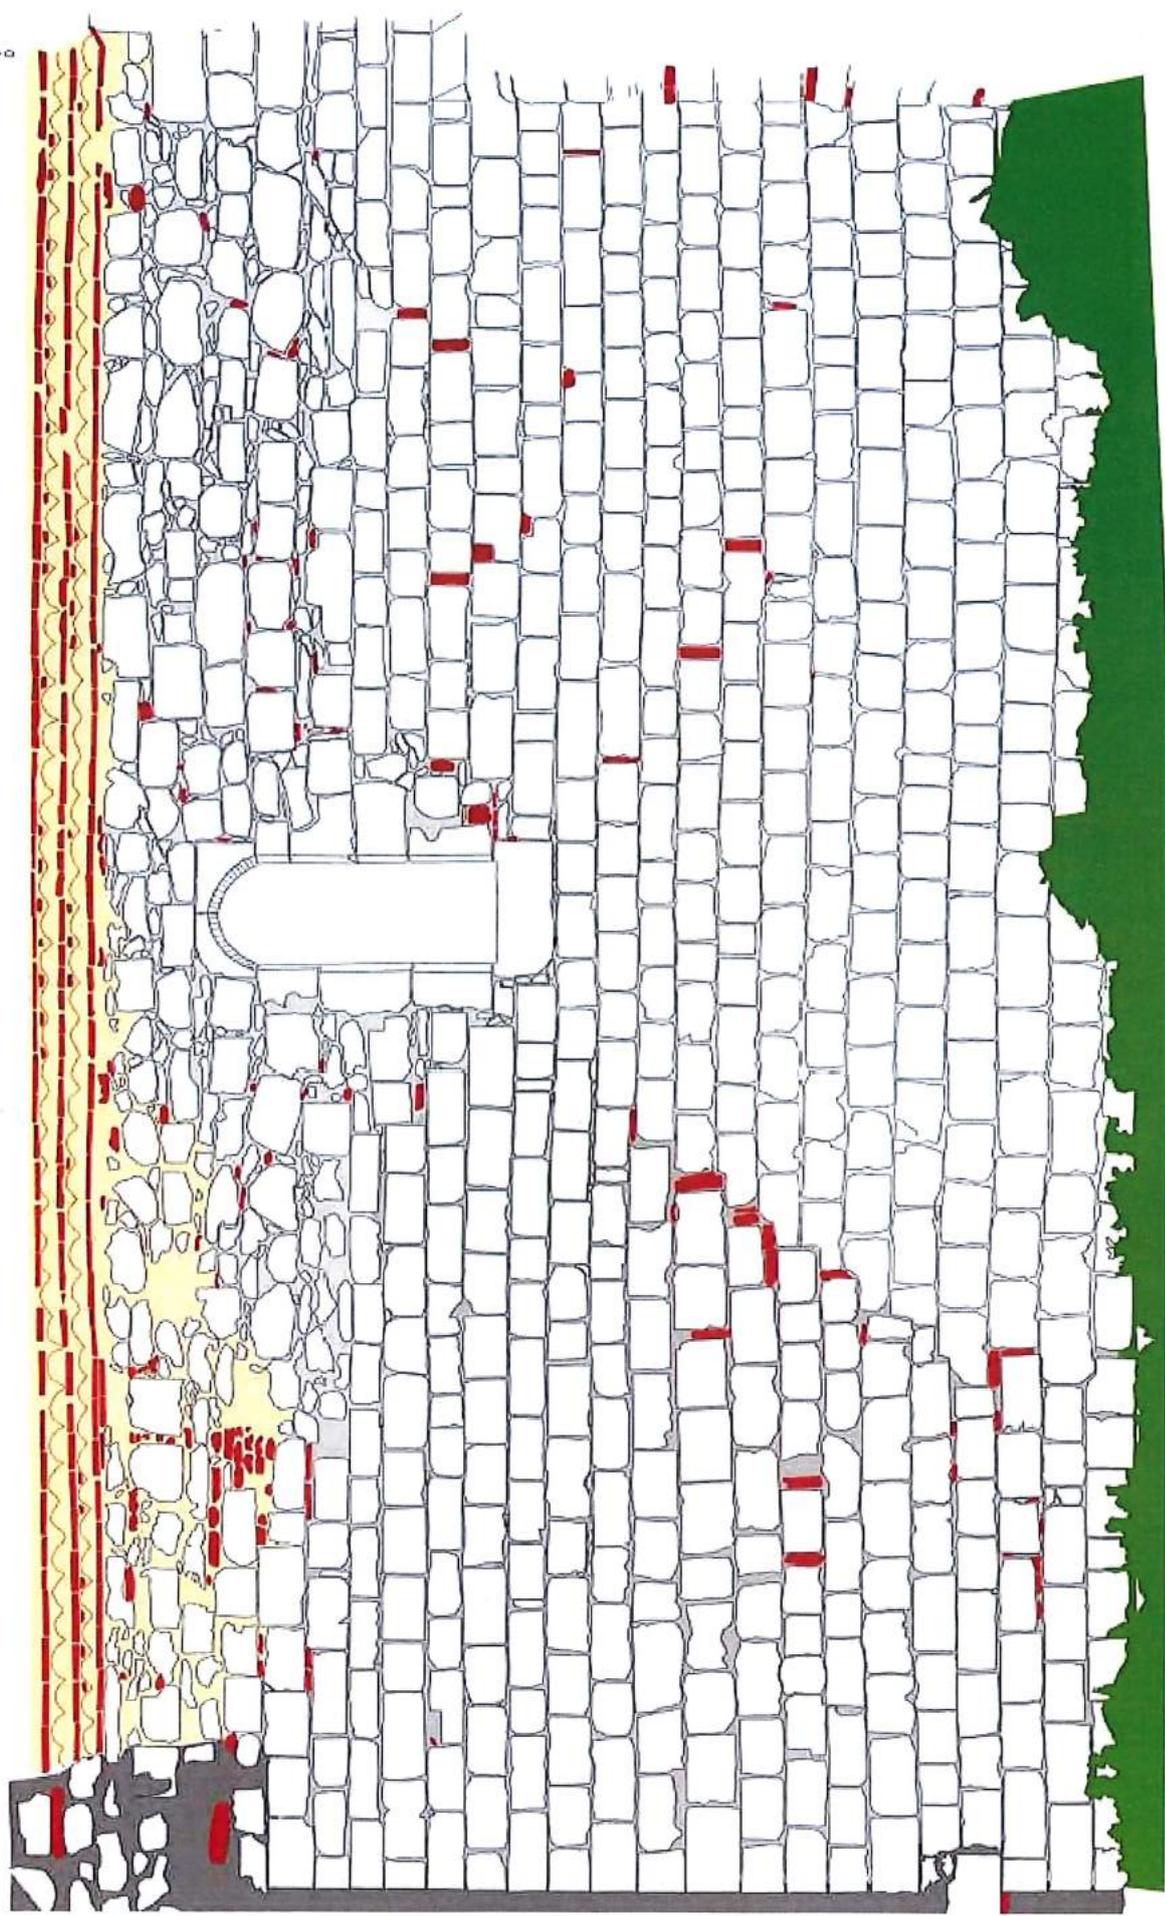
Fig. 145 : Croquis du parement 2040 réalisé à partir d'une photographie redressée

Période antérieure aux hospitaliers: Aménagements des hospitaliers: XIXe siècle

- Mur primitif
- Clocher-mur XIVe siècle
- US 2042
- Génoise XVIIIe siècle ?
- Partie du linteau bûché
- Mur du porche construit en 1852
- Végétation masquant les premières assises

Église de Gimbrède : Croquis du parement 2040 réalisé à partir d'une photographie redressée (Fig. 145 des annexes)

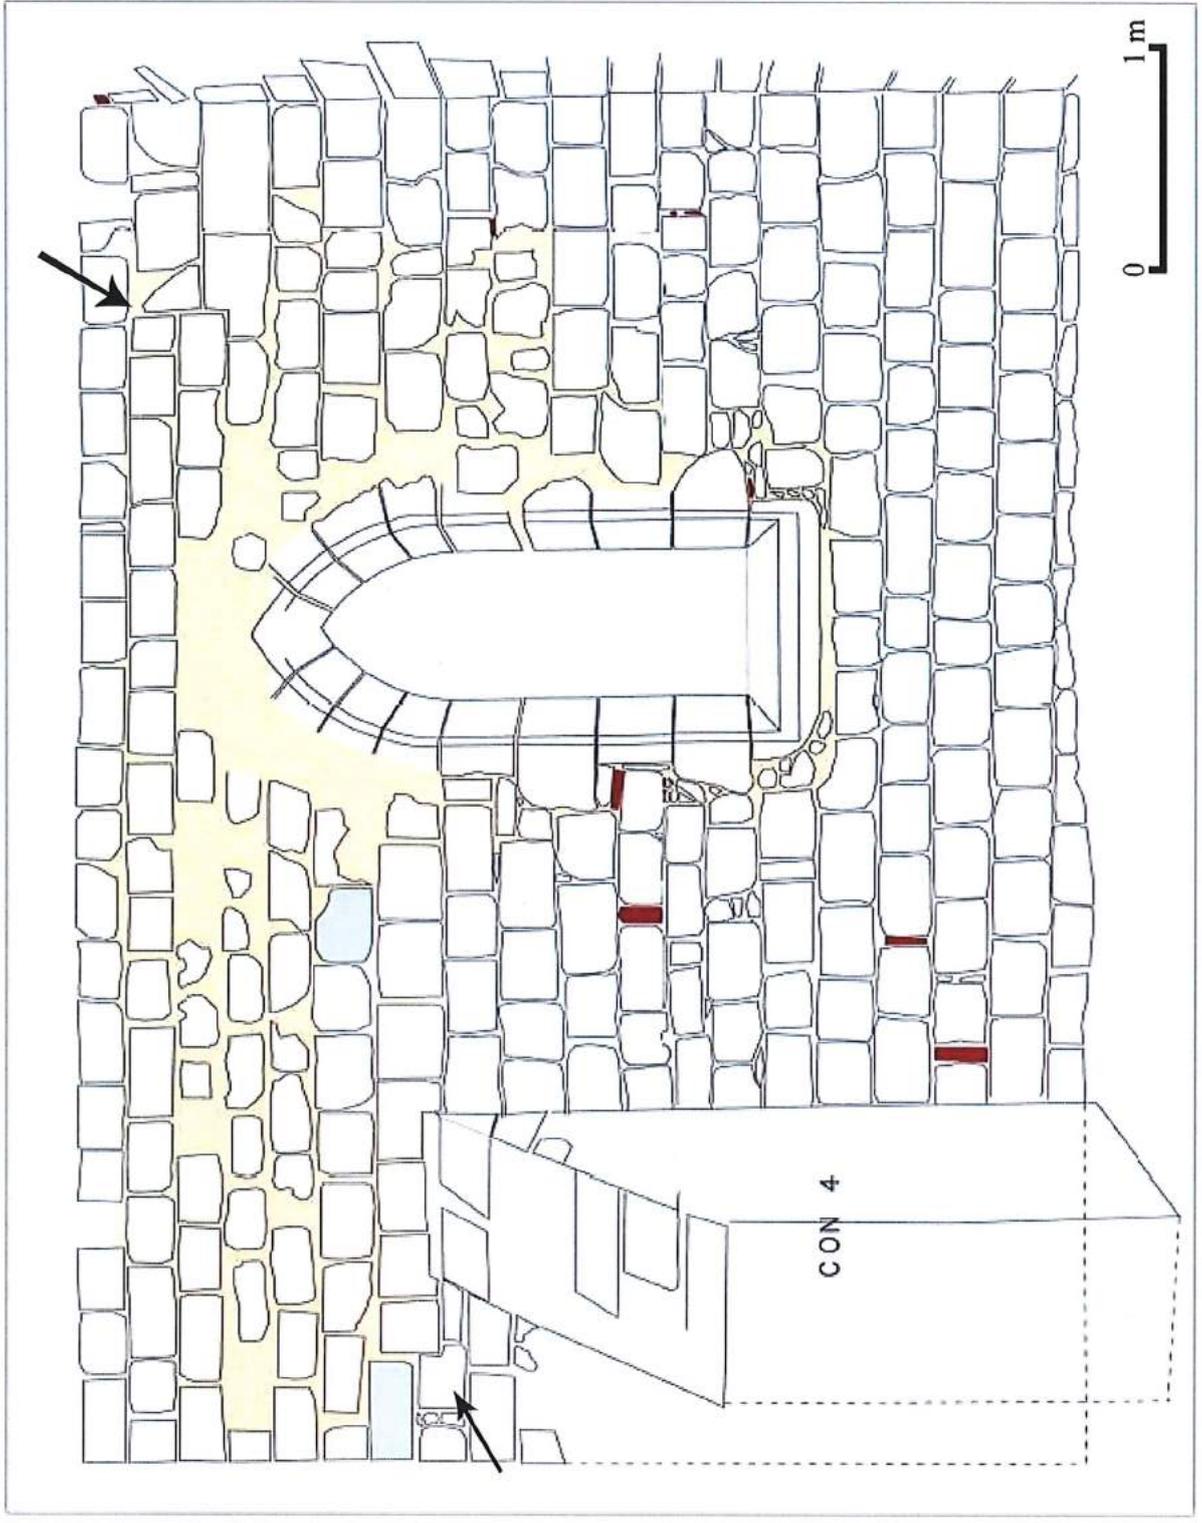
Fig. 169 :
Croquis du parement extérieur du MUR 13 (US 6130)

- Bloc avec une marque lapidaire
- Mortier dégeulant
- Assises décalées
