الماسحات الضوئية i3000 Series

الدليل المرجعي

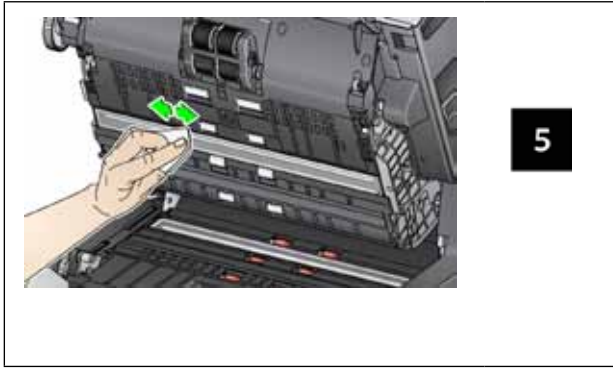
إعداد ورقة تنظيف لمنطقة النقل وتطهير موجهات التصوير

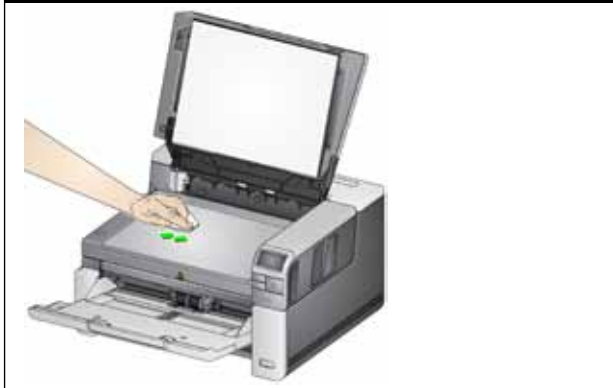
تنظيف زجاج السطح المستوي (للماسحات الضوئية i3250/i3450 فقط)
