タービン建屋東側における地下水
及び海水中の放射性物質濃度上昇事象
に対する調査・検討状況概要
【参考資料】

平成25年9月13日

東京電力株式会社

本資料の目的

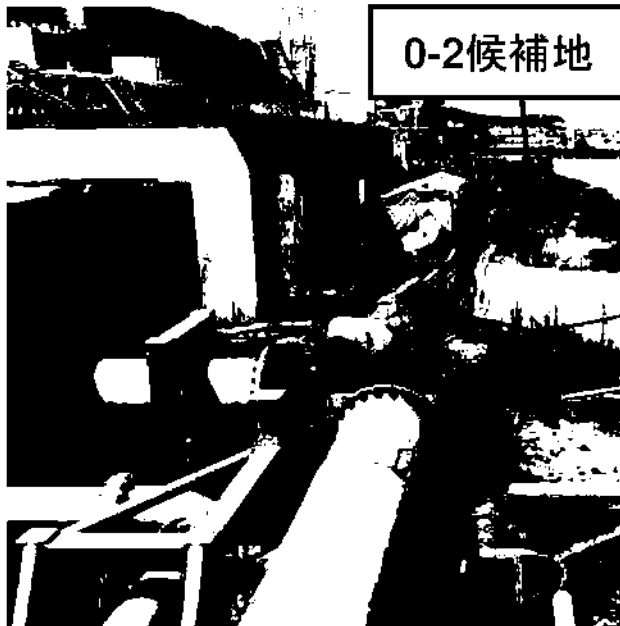
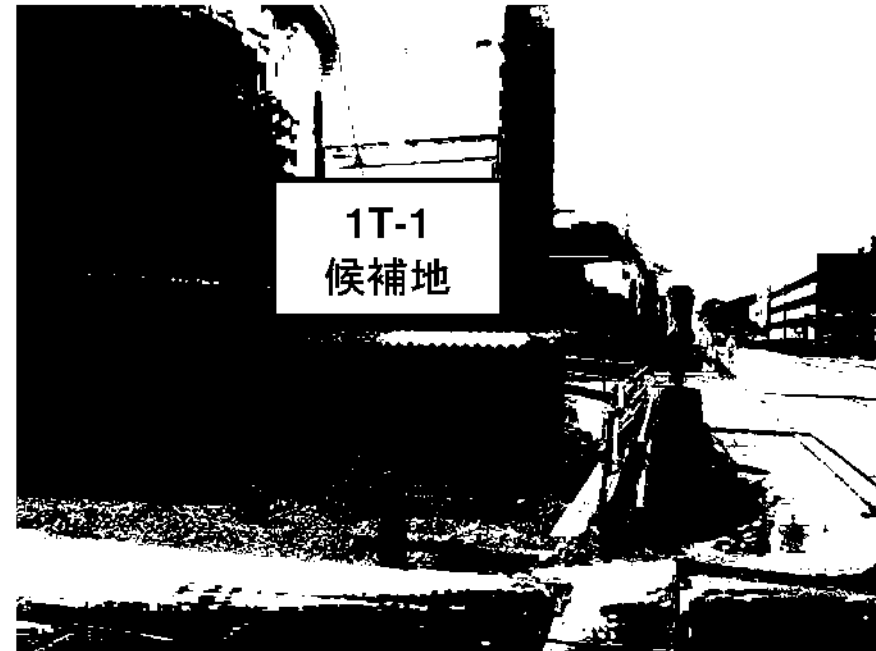
1号機 護岸～T/B建屋間の追加ボーリング位置

T/B海側ヤードには、ガレキや事故後に設置された仮設設備が散在しており、ボーリング実施可能な場所は限定される。

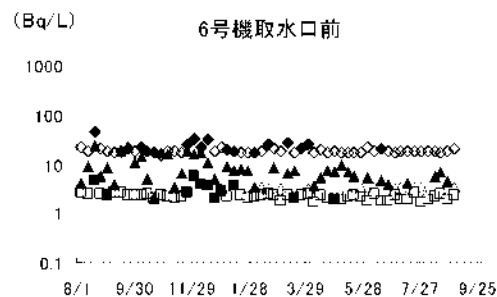
切替後の海洋への影響について（港湾内）

1～4号機取水口付近を除く港湾内各採取点では、特に濃度上昇は見られていない。

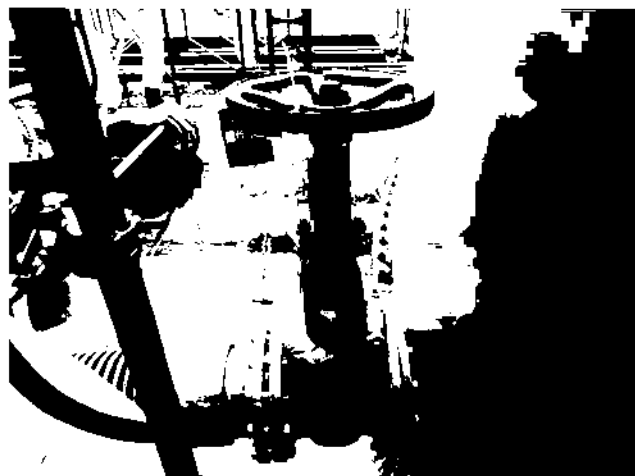
セシウム137: 19(8/19)
全ベータ : 280(8/19)
トリチウム : 300(8/19)

◆ひび割れが確認されたG4エリアA5-A6タンク間連結弁（V-202-G4-A-9）について、原因を調査するために以下を実施した。

- (1) ひび割れが確認された連結弁（V-202-G4-A-9）取り外し、新品の同型弁と交換した。（9月13日）
なお、今後の原因調査の一助とするため、交換前にひび割れが確認された弁の外観観察および取り付け状態の確認を実施した。

- 破面観察を行うため、破面の錆を落とし詳細撮影を実施する。また必要に応じてマイクロ스코プ等を用いて詳細観察を行う予定。
- 観察結果を研究所において検討し、原因もしくは推定原因を特定する。なお、特定出来ない場合においては、他の方法も含めて検討する。

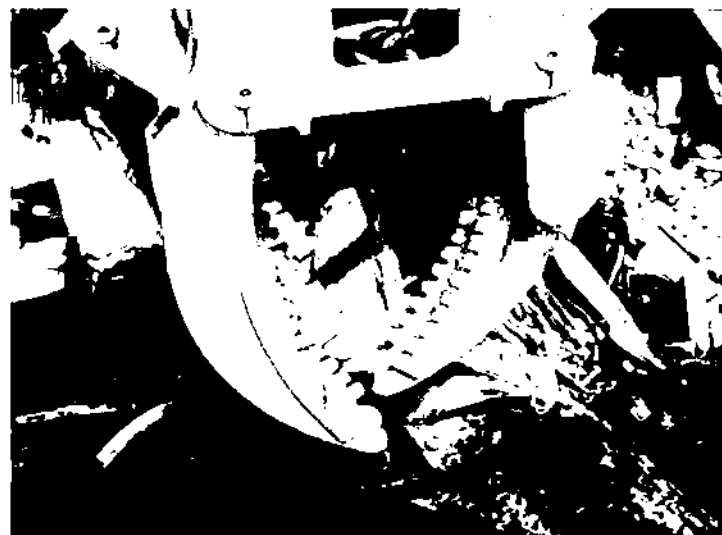
写真① 撤去前の操作卓の状況
(南側 上方より撮影)

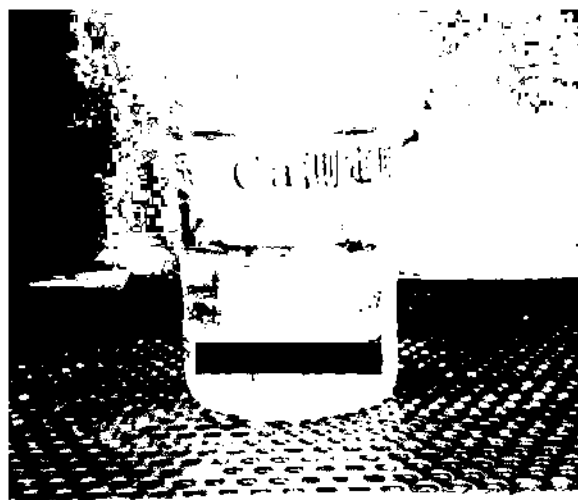
B系統ブースターポンプ1出口水

9 / 26、B系統ブースターポンプ1出口でのサンプリングより若干の白濁を確認。Ca濃度は至近の変動範囲（1 ppm程度）より高い値（4 ppm程度）であった。

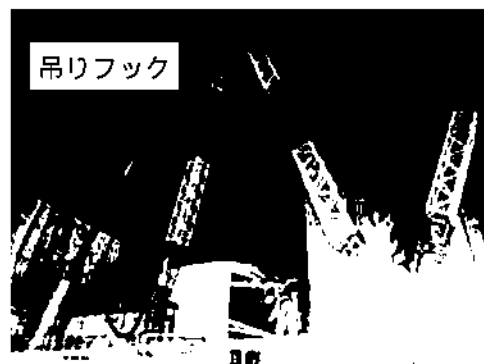
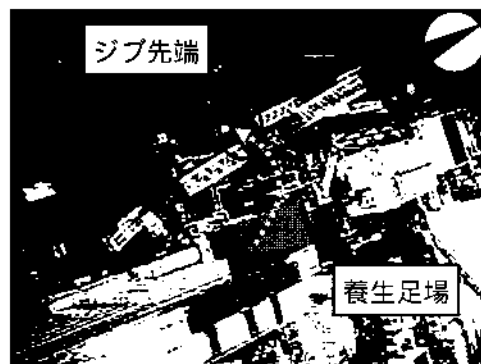
□ 安全措置 その1 (9月5日)

9月5日の社内トラブル検討会で検討した安全措置計画(緊急)に基づき、当該クレーンのフックを120tラフタークレーンにより吊り、先端ジブマストを巡回させながら循環冷却設備などから離れた廃棄物処理建屋西側へ移動、地上に安定した状態で着床させた。

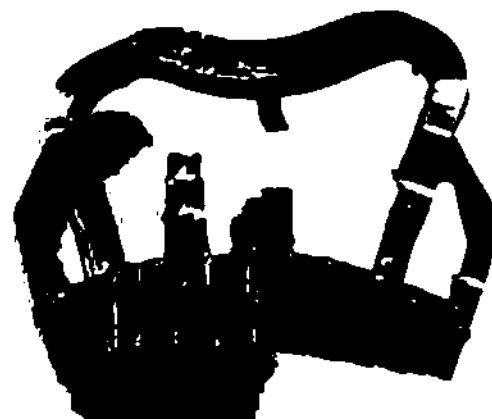
落下ガレキ衝突試験の結果、ハンドルが大きく変形し燃料棒は湾曲したが、吊り上げ性能や燃料棒密封性は確保された。

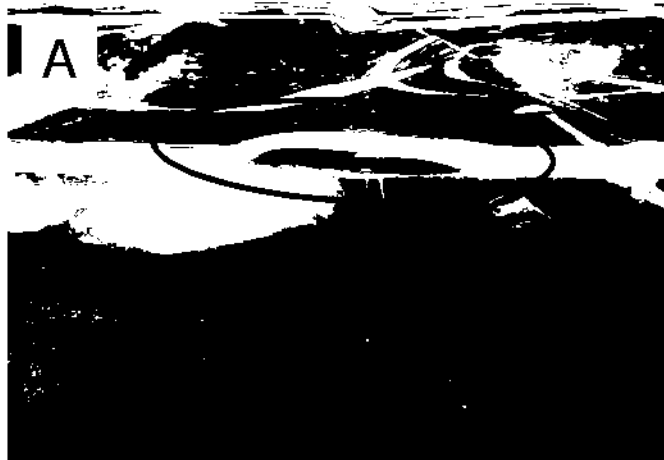
底板フランジ部シーリング材の膨らみ

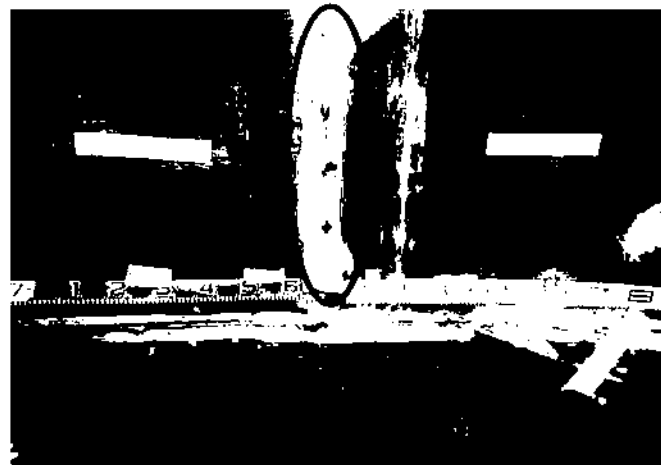
側板1段目縦フランジ部 パッキン飛び出し

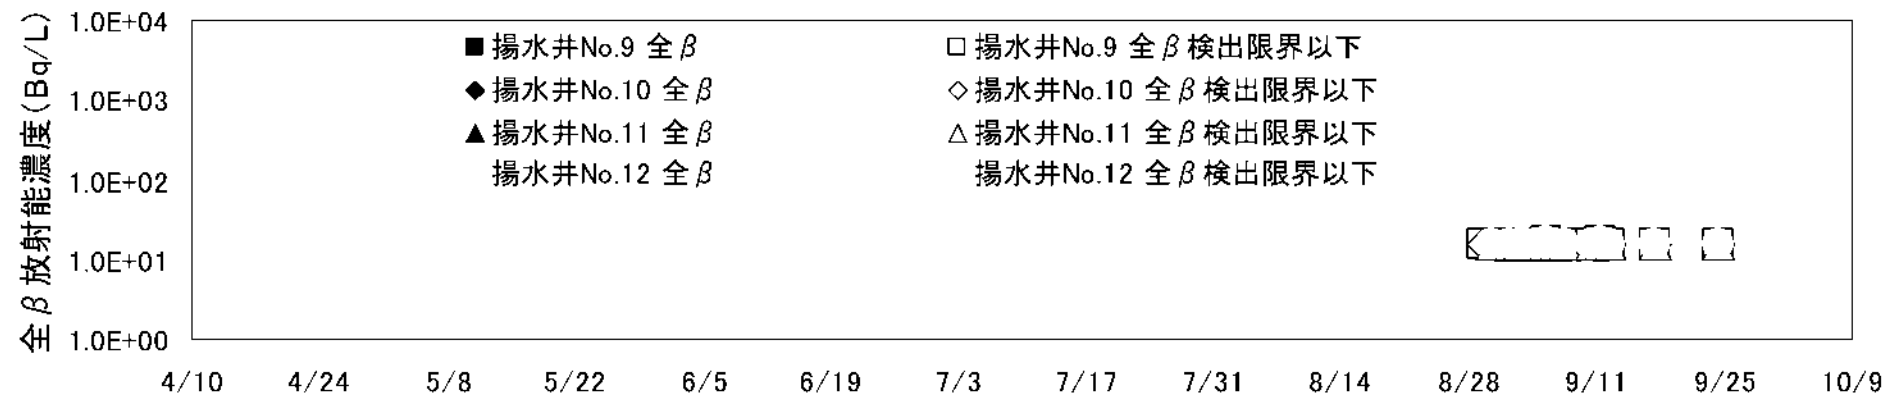
地下水バイパス 揚水井 全β濃度推移

■ 継続監視開始（平成25年8月）以降、全ベータ放射能は検出されていない。

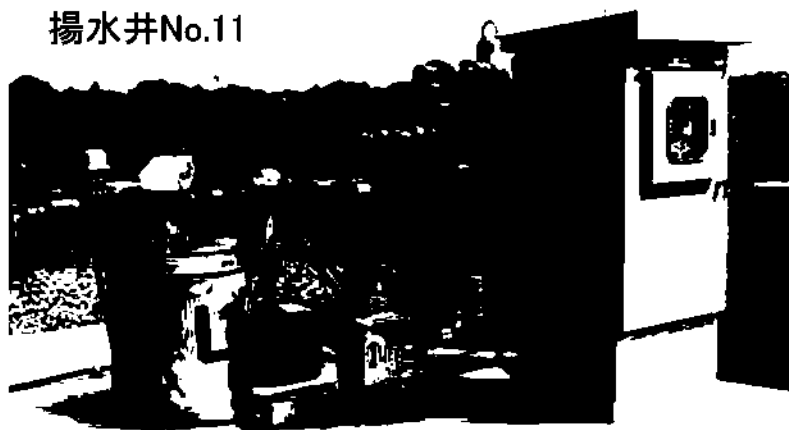
揚水井No.11

揚水井No.11の状況について

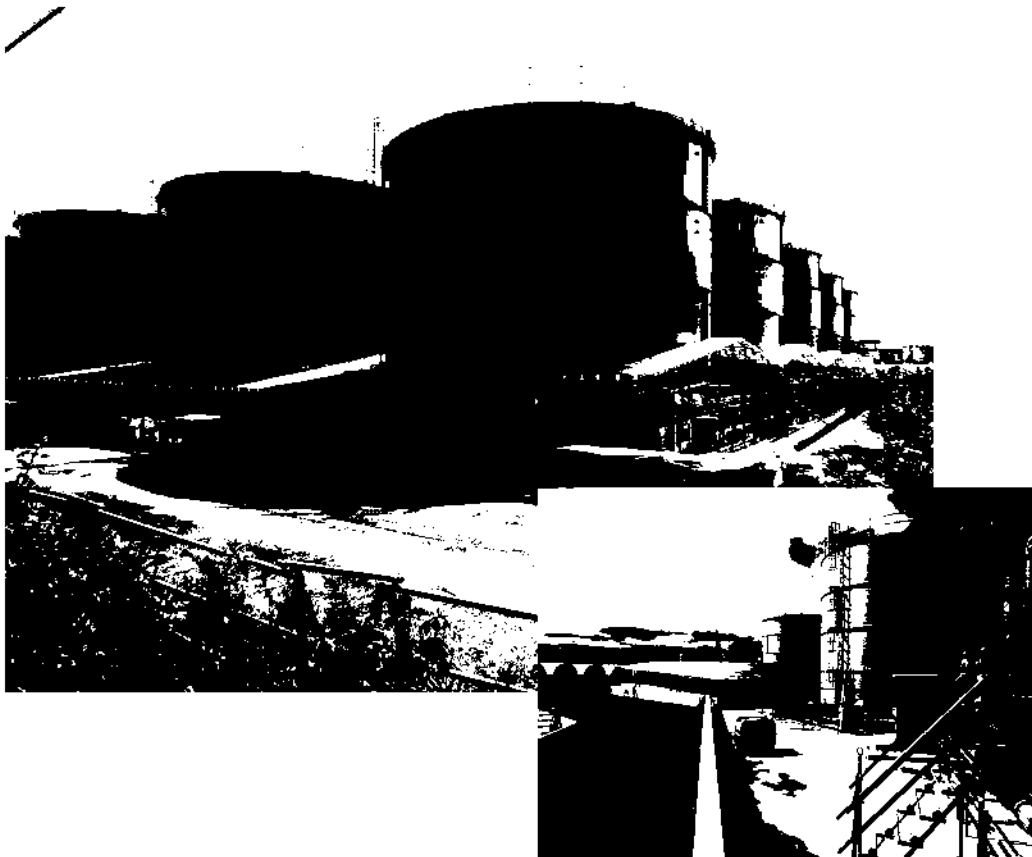
②H3エリア 堰カバー設置完了(右下 内堰拡張部)

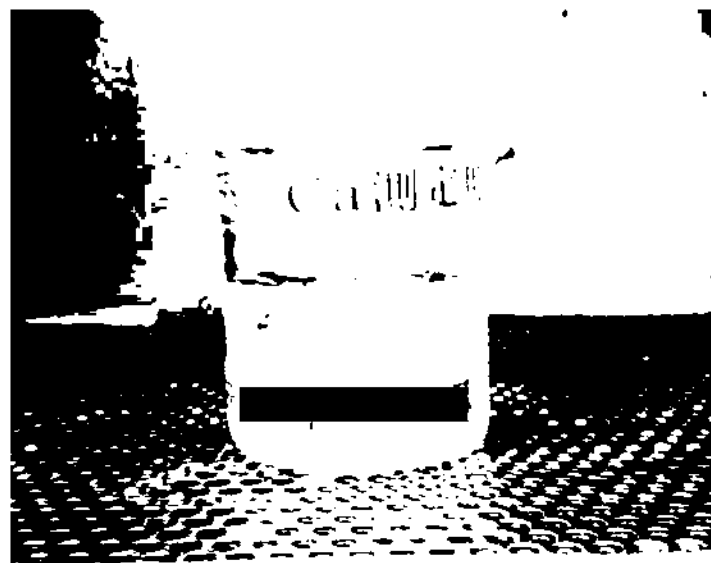
B系統ブースターポンプ1出口水

ブースターポンプ1出口（炭酸塩沈殿処理出口）のCa濃度を毎日測定し、CFFから炭酸塩スラリーの流出がないことを確認して、処理運転を実施してきた

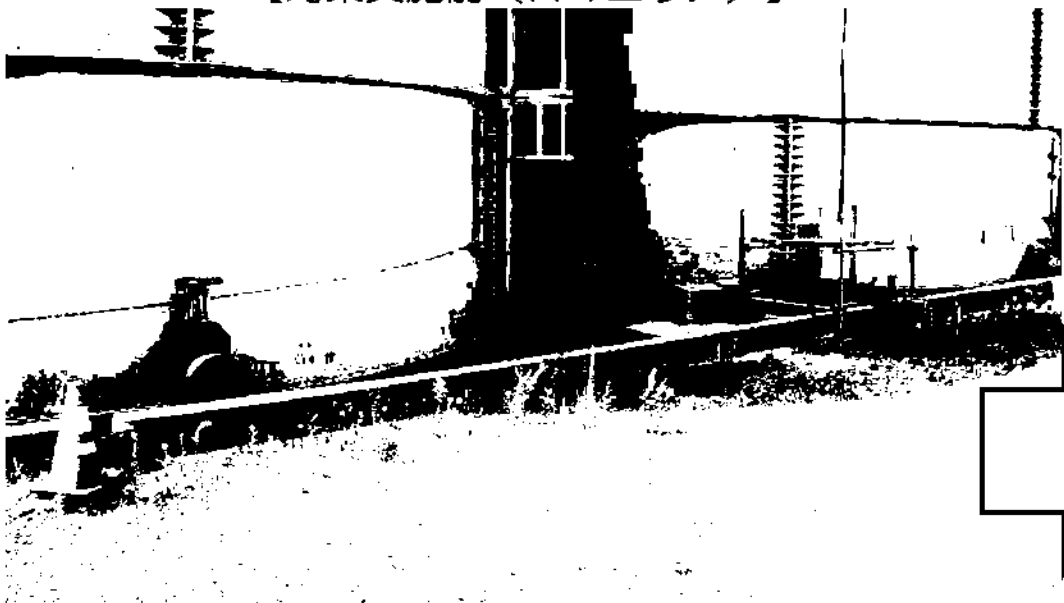
【対策実施前 (H4エリア)】

(平成25年8月撮影)

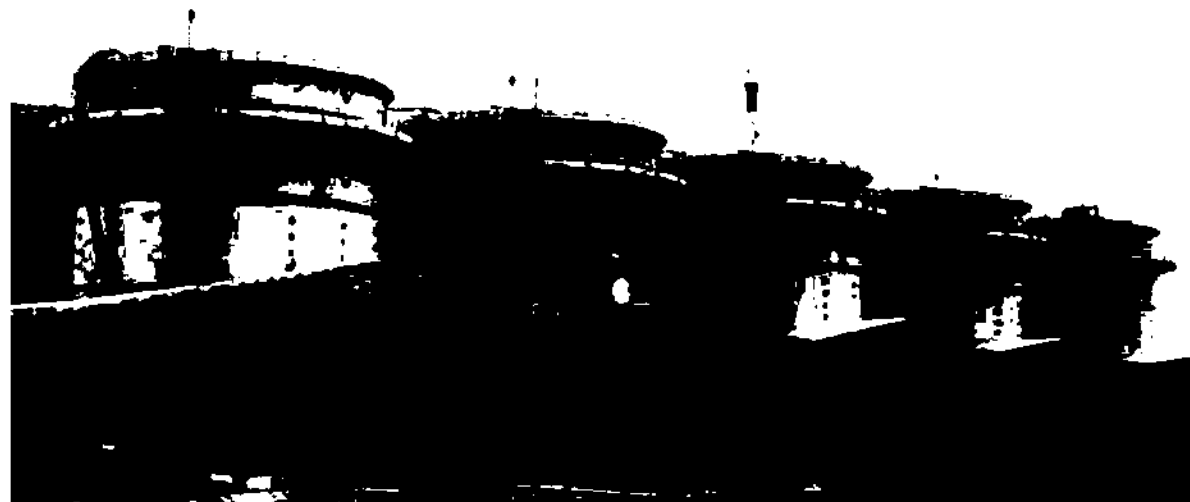
【対策実施後 (B北エリア)】

(平成26年1月撮影)

■ 堰内に単管など (H3~4m程度) を構築し、堰カバー (屋根材) を設置。

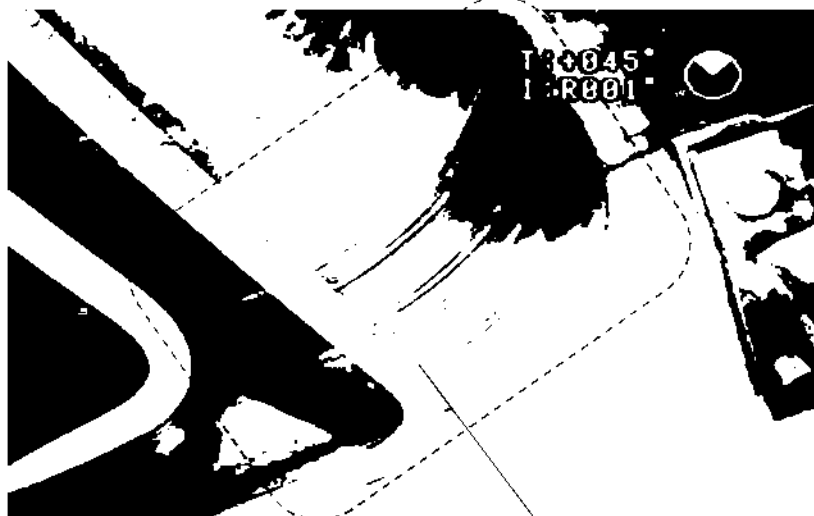
写真④：X-31（下から見上げる）

- γカメラで塔上高線源だが、貫通部と躯体の間に顕著な漏えい跡は確認できなかった（写真④）
- X-31～33の計装配管バルブ周辺では漏えい跡などは確認できなかった（写真⑤）

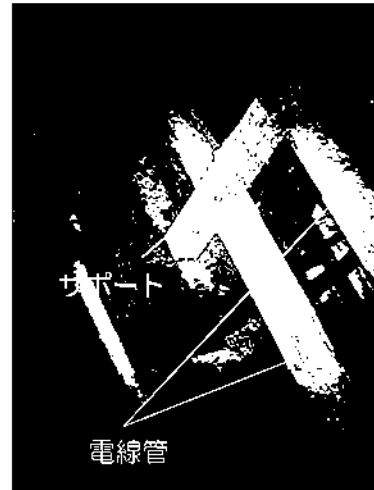
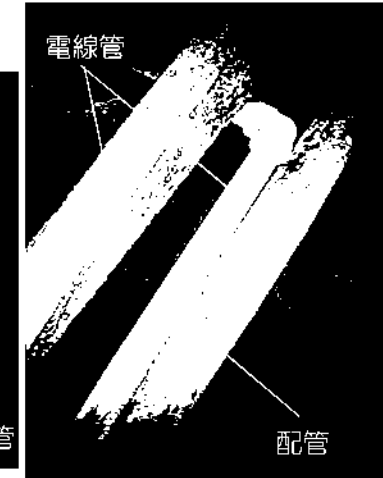
D/Wスプレイ配管(正面上)

- PCV内の構造物（RHR配管、D/W*スプレイ配管、PCV内照明、電線管など）、PCV壁面に、確認した範囲では損傷は確認されなかった。

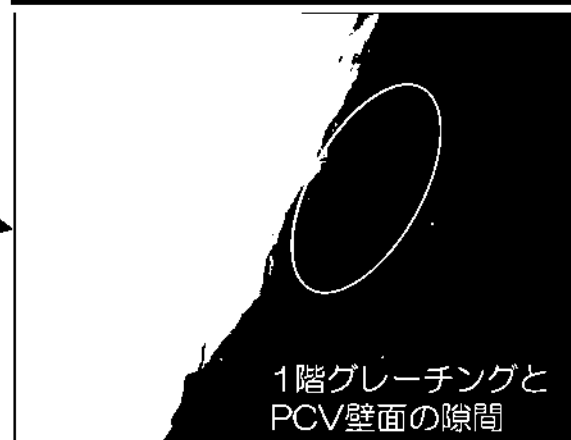
PCV内の水中壁面の映像

■ PCV壁面に、確認した範囲では損傷は確認されなかった。
